Fiche des constatations effectuées lors d'une visite d'inspection

DREAL Bourgogne-Franche-Comté

SL/SK/2017-190

Vaut Procès-Verbal de récolement en application de l'article R512-39-3 du Code de l'Environnement

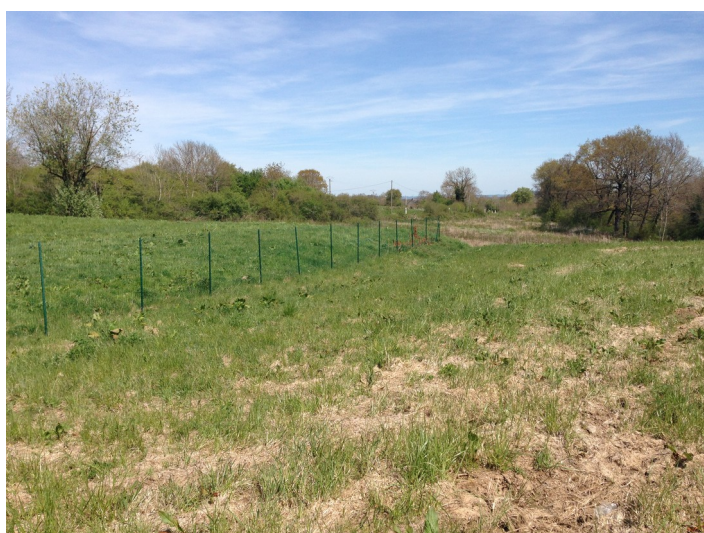
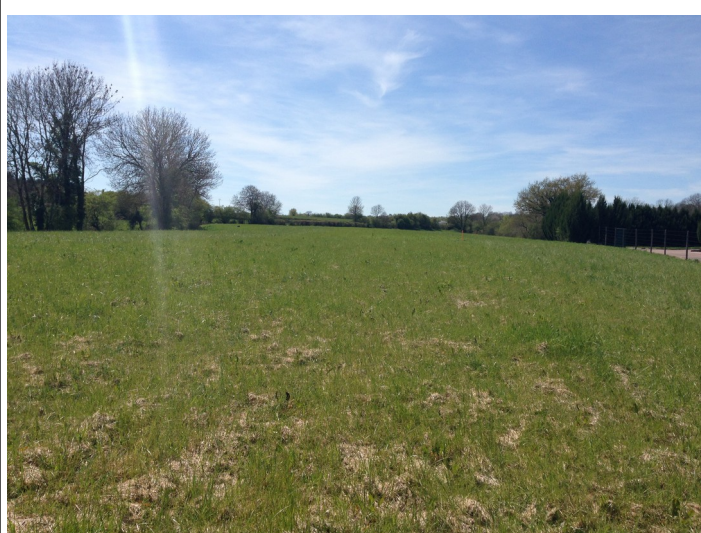
L'Inspection a pu constater que l'ensemble du site a été mis en sécurité (clôture, site propre) :

Vue sur la décharge réhabilitée

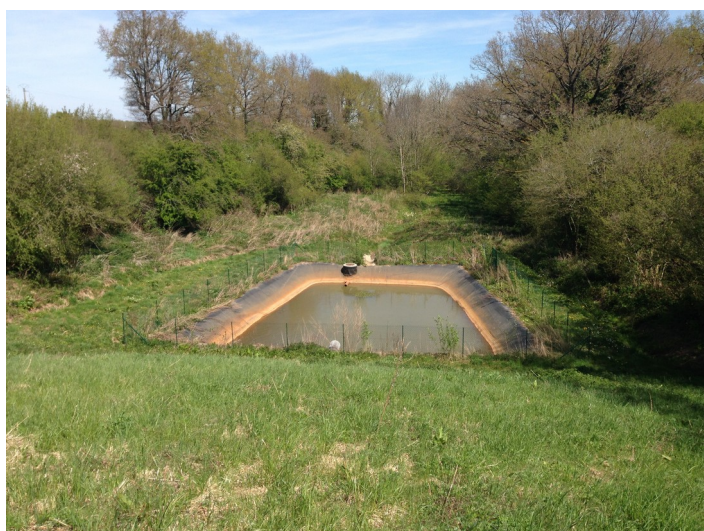
Vue sur le bassin de collecte et décantation des lixiviats

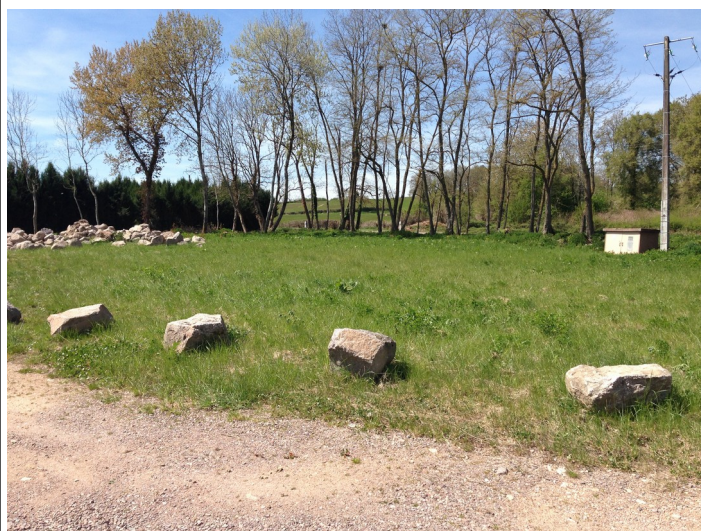
Vue sur la zone réhabilitée où était construite l'UIOM
