**RAPPORT DE L'INSPECTION DES
INSTALLATIONS CLASSEES
PV de récolement**
En application de l'article L.514-5
du Code de l'environnement,
une copie de ce rapport est adressée
simultanément à l'exploitant industriel.

Objet : Site TOTAL à KOGENHEIM (67)
Visite d'inspection du 10 juin 2021

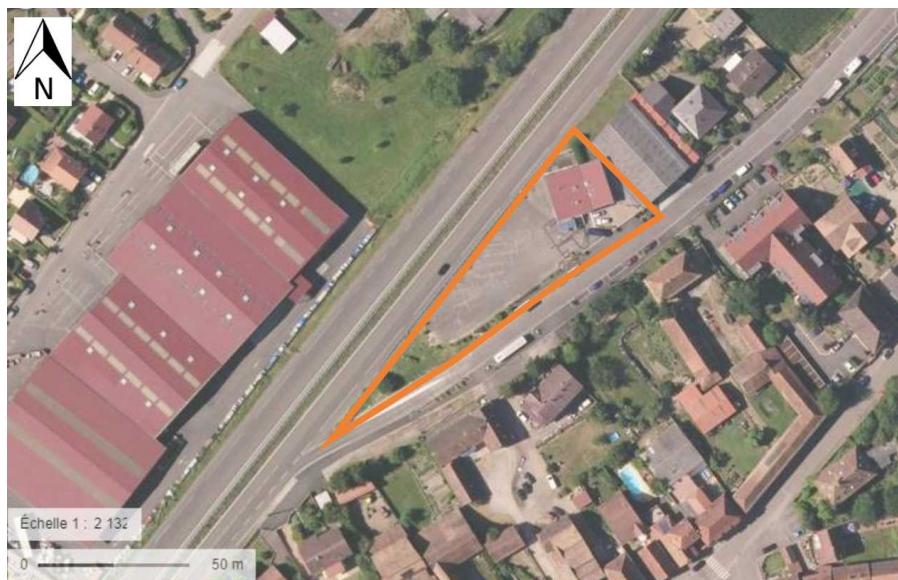
Il n'y a plus de déchets ou de produits liés à l'activité sur le site. Il n'y a plus d'installations sur site hors le bâtiment utilisé et fermé à clé. L'interdiction d'accès est effective par la présence du propriétaire. **La mise en sécurité est effective.**

Figure 1: vue aérienne du site dans sa configuration actuelle
