Réhabilitation Environnementale
de Terrains Industriels Anciens

DADT du puits Lacq 57 (LA057) entrée M4 Lacq-Supérieur

Objet : Déclaration d'Arrêt Définitif de Travaux miniers

Référence du document : 2015-12-14_LA_AD_DAT_LA057_MEM_V2

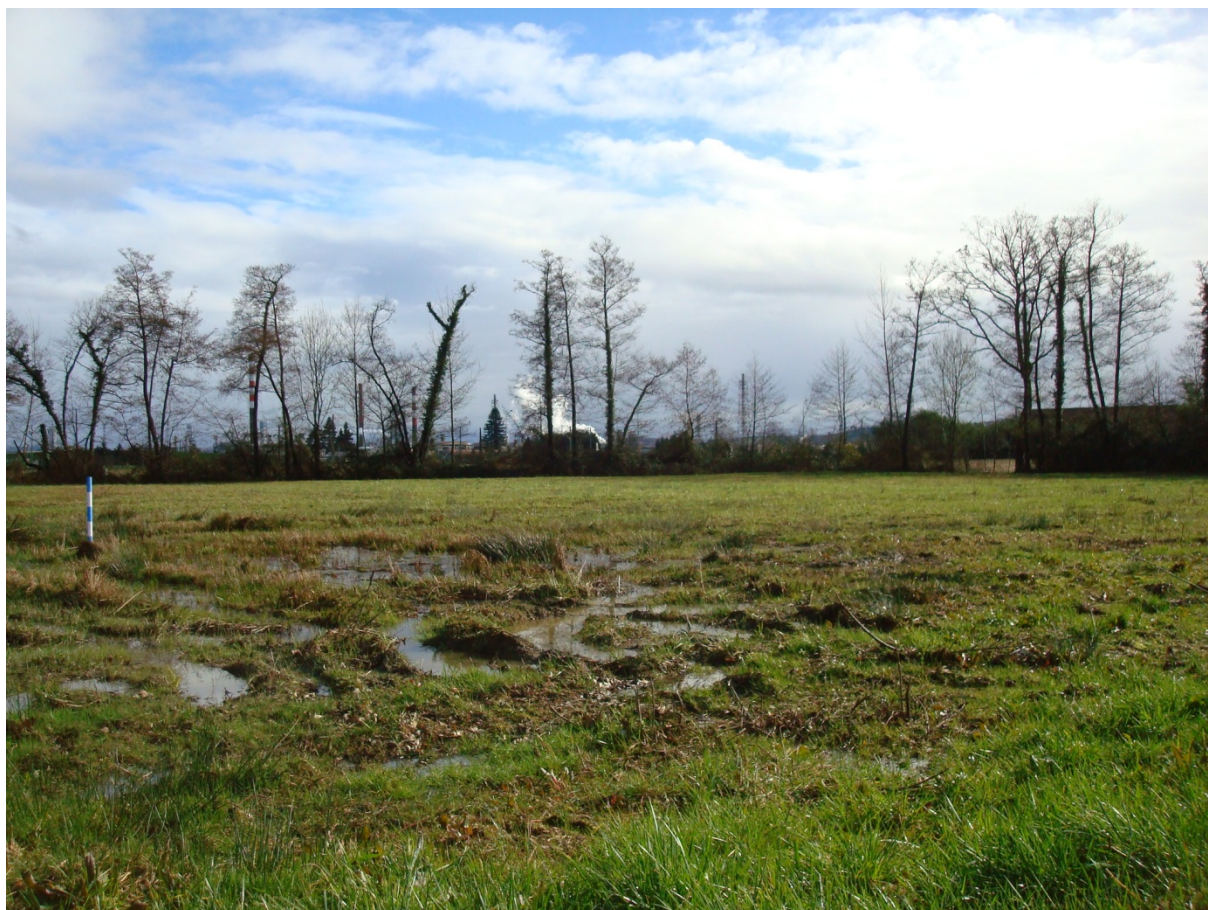
Figure 3 : Photo de l'état actuel du site LA057

On notera qu'aujourd'hui, il ne reste plus aucune installation de surface ni aucune trace des anciennes activités de TEPF sur le site de l'ancien puits LA057.

La photo ci-dessous permet de rendre compte de l'état actuel de l'emplacement du puits LA057.
