PRÉFÈTE DE LA CHARENTE

Société CORMENIER
N° SIREN : 327 753 760
Zone industrielle Le Farnaud
16 450 SAINT-CLAUD

Objet : Visite d'inspection du 1^{er} octobre 2019

Le présent rapport vaut rapport de récolement conformément à l'article R.512-39-3 alinéa 3 du code de l'environnement.

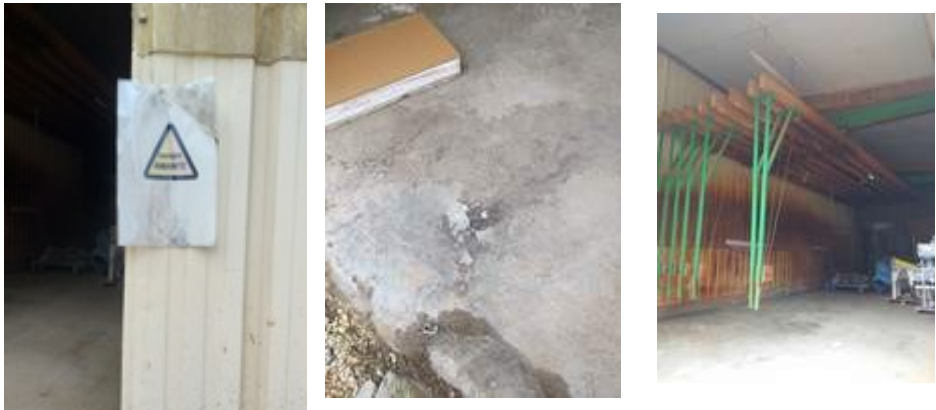
Localisation	Illustration	Descriptif
Local produits chimiques

<p>Malgré le panneau signalant la présence d'amiante (peinture sol, photo du milieu), le bâtiment a été réouvert par la société voisine pour y stocker une machine inutilisée. Cette machine devra être évacuée.</p> <p>Pas d'intervention sur la toiture amiante-ciment car aurait nécessité un démontage total du bâtiment.</p>
Silo à copeaux et séchoir

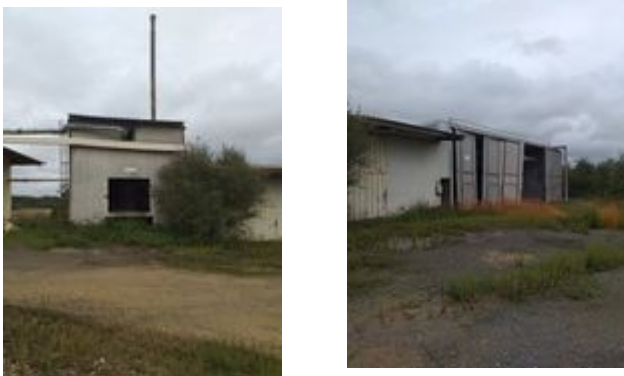
<p>Tout a été démonté. A noter que le bâtiment du séchoir est très endommagé.</p>

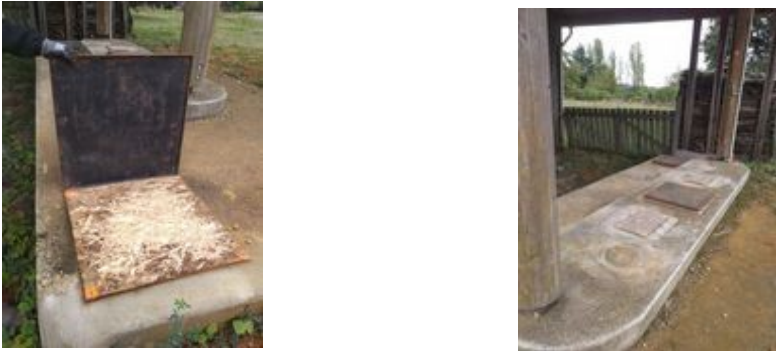
Localisation	Illustration	Descriptif
Station de carburant

<p>La station de carburant a été démontée. La rétention de la zone de chargement a du être démontée par le côté pour éviter de toucher à la toiture amiante-ciment.</p> <p>Le DSH a été retiré ainsi que les volucompteurs.</p>
