**SITE DE SAINT FAUST (SFT 2 - SFT12 - SFT13  
– SFTC) – LARROIN (64)**

**DOSSIER DE RECOLEMENT DES TRAVAUX DE  
REHABILITATION**

Rapport d'EODD ingénieurs conseils

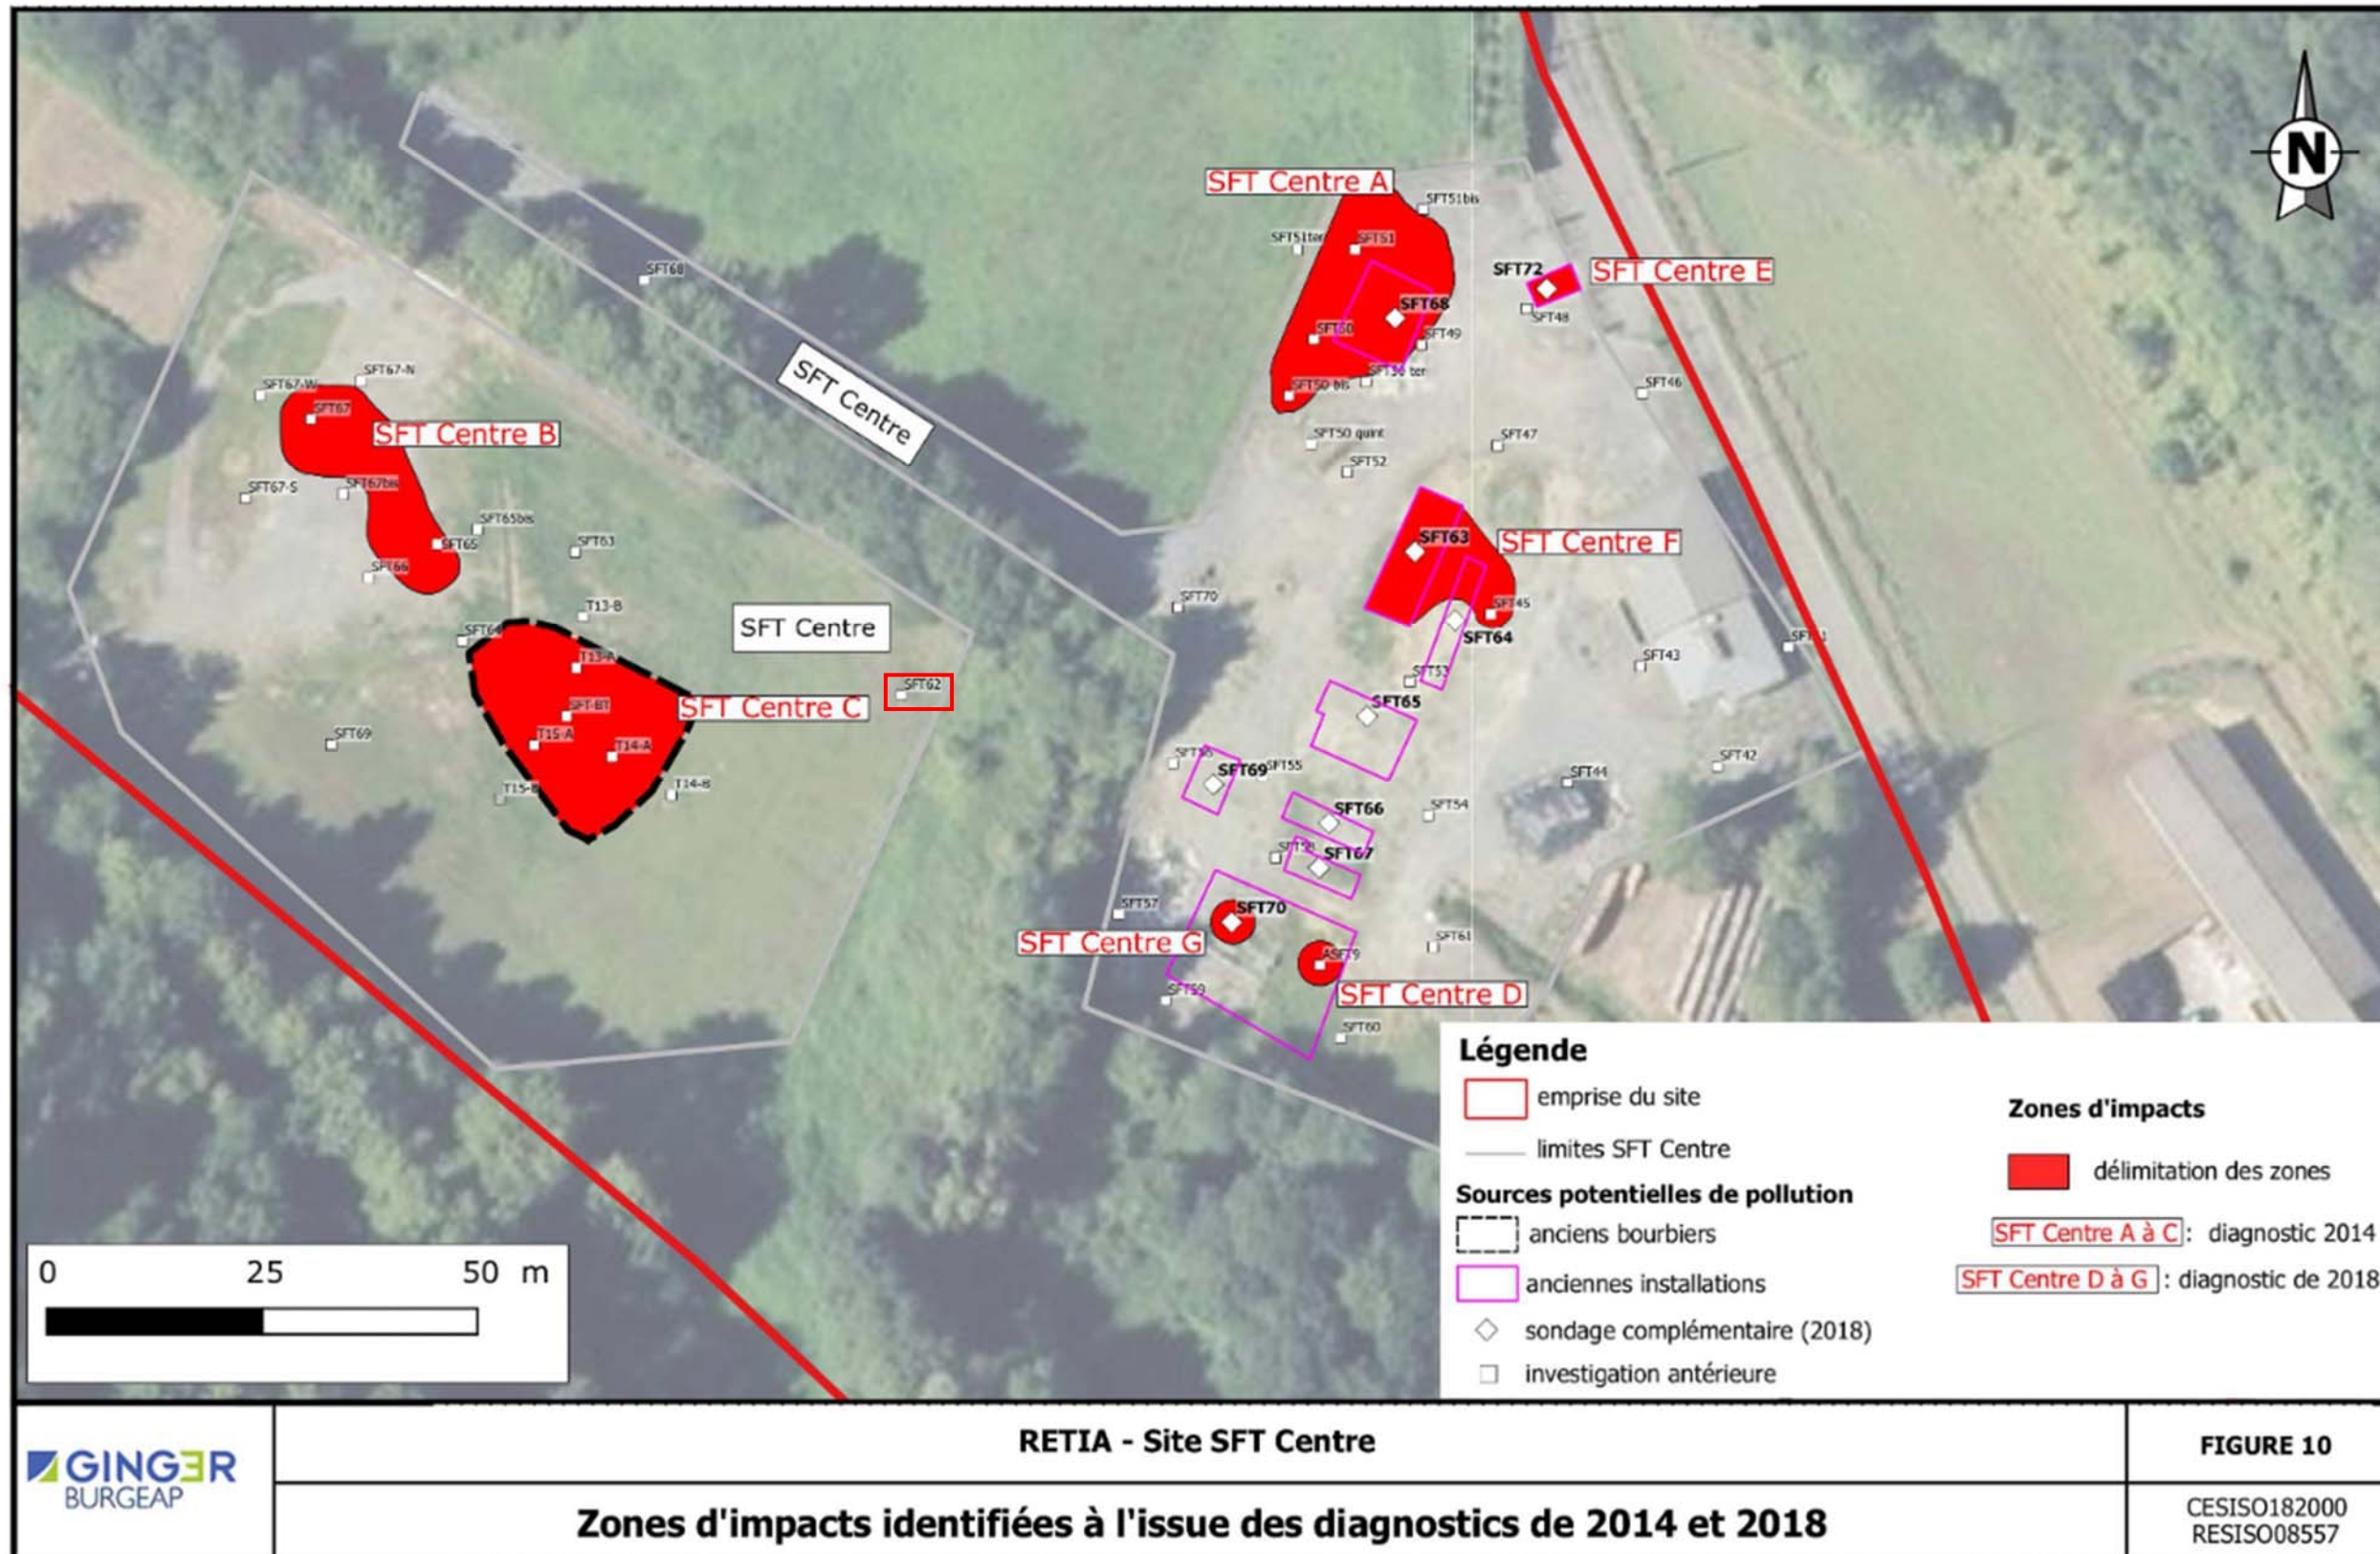
Figure 3 : Plan des zones impactées identifiées à l'issue des diagnostics

Ainsi, les investigations réalisées dans le cadre des diagnostics Aquila 2014 et Burgéap 2019 ont permis de mettre en évidence les zones présentant des anomalies, décrites de façon synthétique dans le Tableau 3 et en Figure 3.

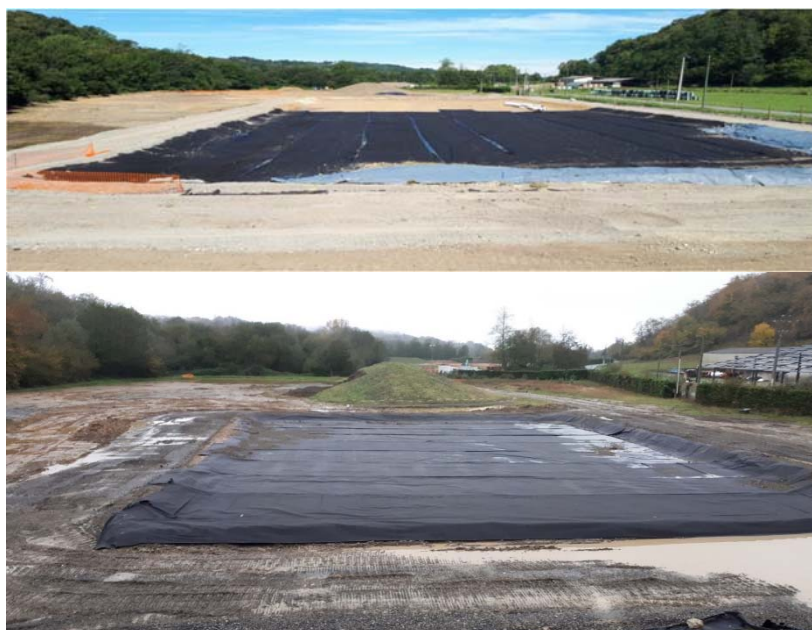
Figure 6 : Mise en place de l'alvéole de stockage des terres polluées

Deux aires de stockage ont été mises en place pour accueillir des matériaux pollués (3 500 m<sup>2</sup> et 1 500 m<sup>2</sup>). Des merlons de terre végétale ont été créés autour de l'alvéole pour permettre un confinement des terres polluées et une couche de polyane et de géotextile ont été placées sur la zone pour éviter toute infiltration dans les sols.

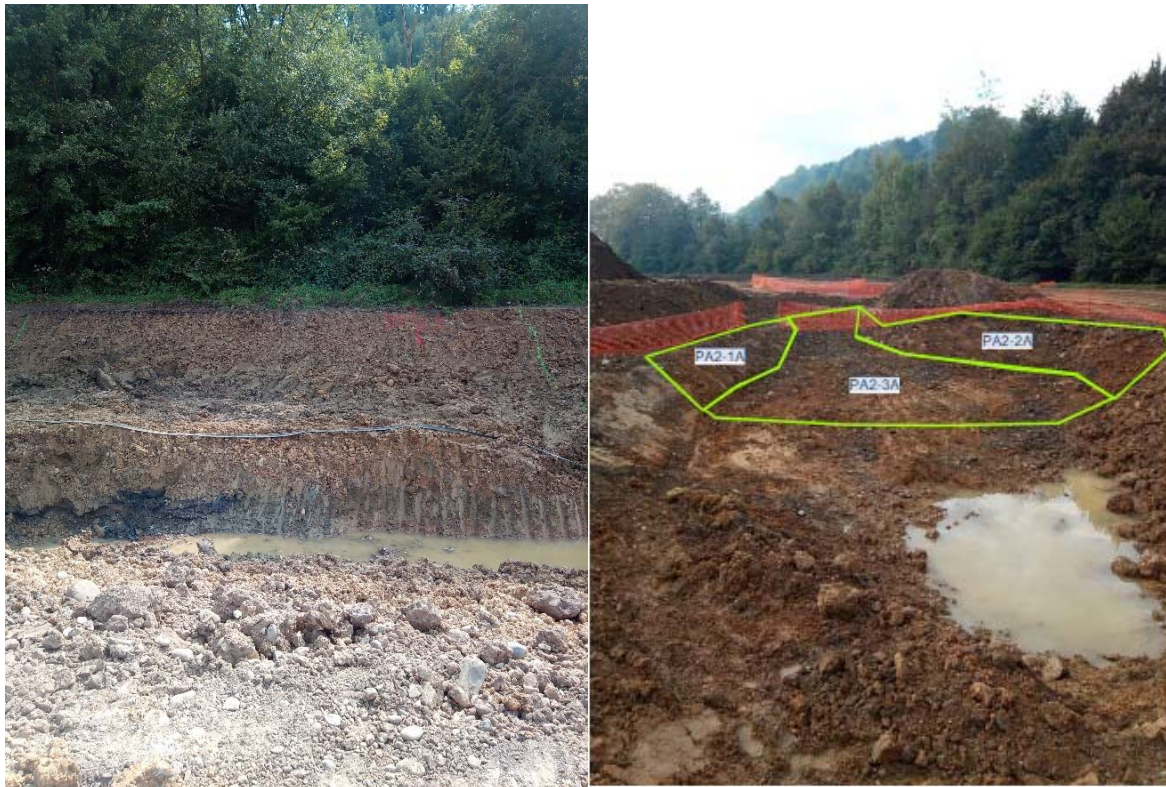
Figure 7 : Photographie de la fouille SFT2 -A1 à gauche et la fouille SFT2-B1/B2 à droite

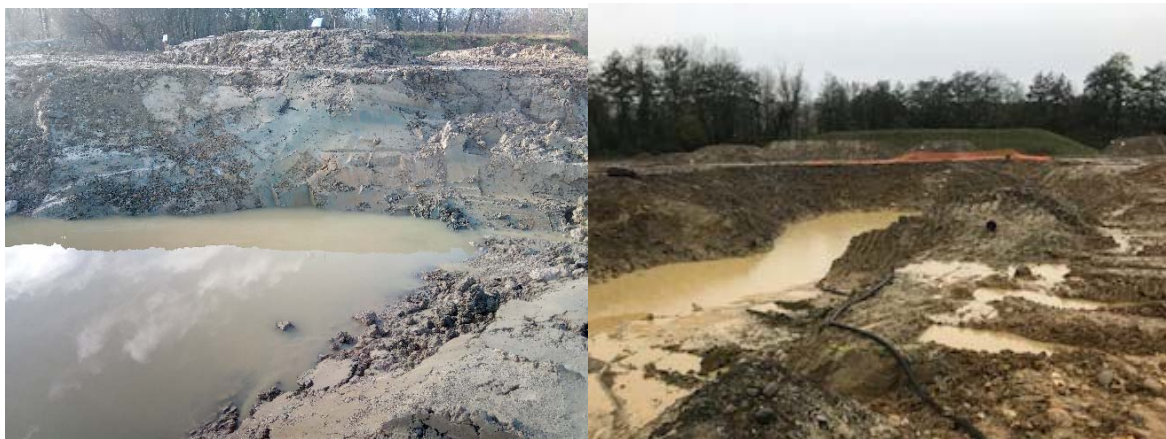
Figure 8 : Photographie de la fouille SFT13-A1 à gauche et de la fouille SFT13-A3/A4 à droite

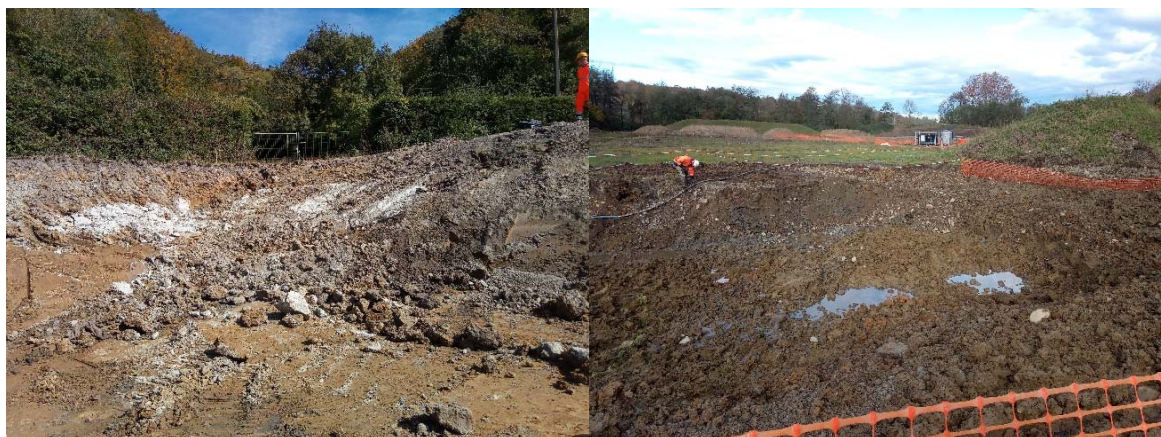
Figure 9 : Photographie de la fouille SFT12-A à gauche et de la fouille SFTC-A à droite

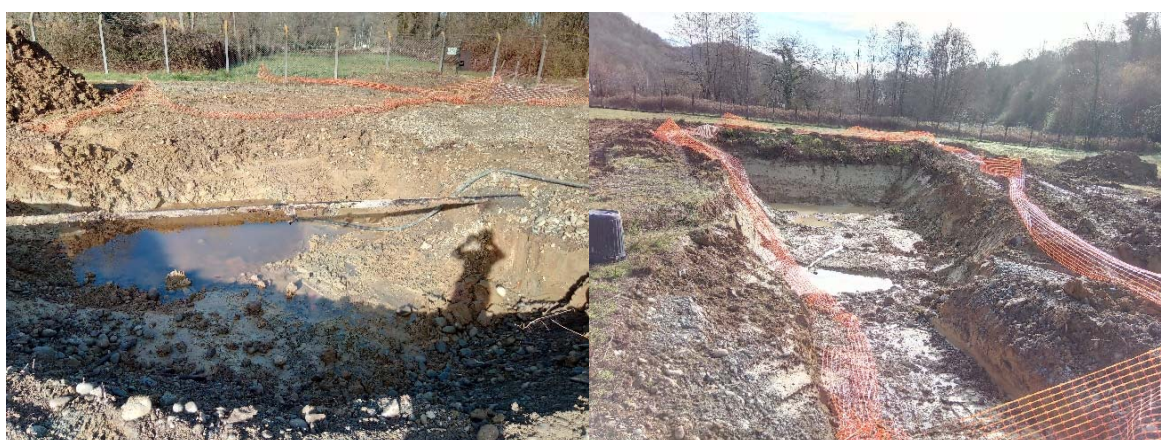
Figure 10 : Photographie de la fouille SFTC-B à gauche et de la fouille SFTC-C à droite

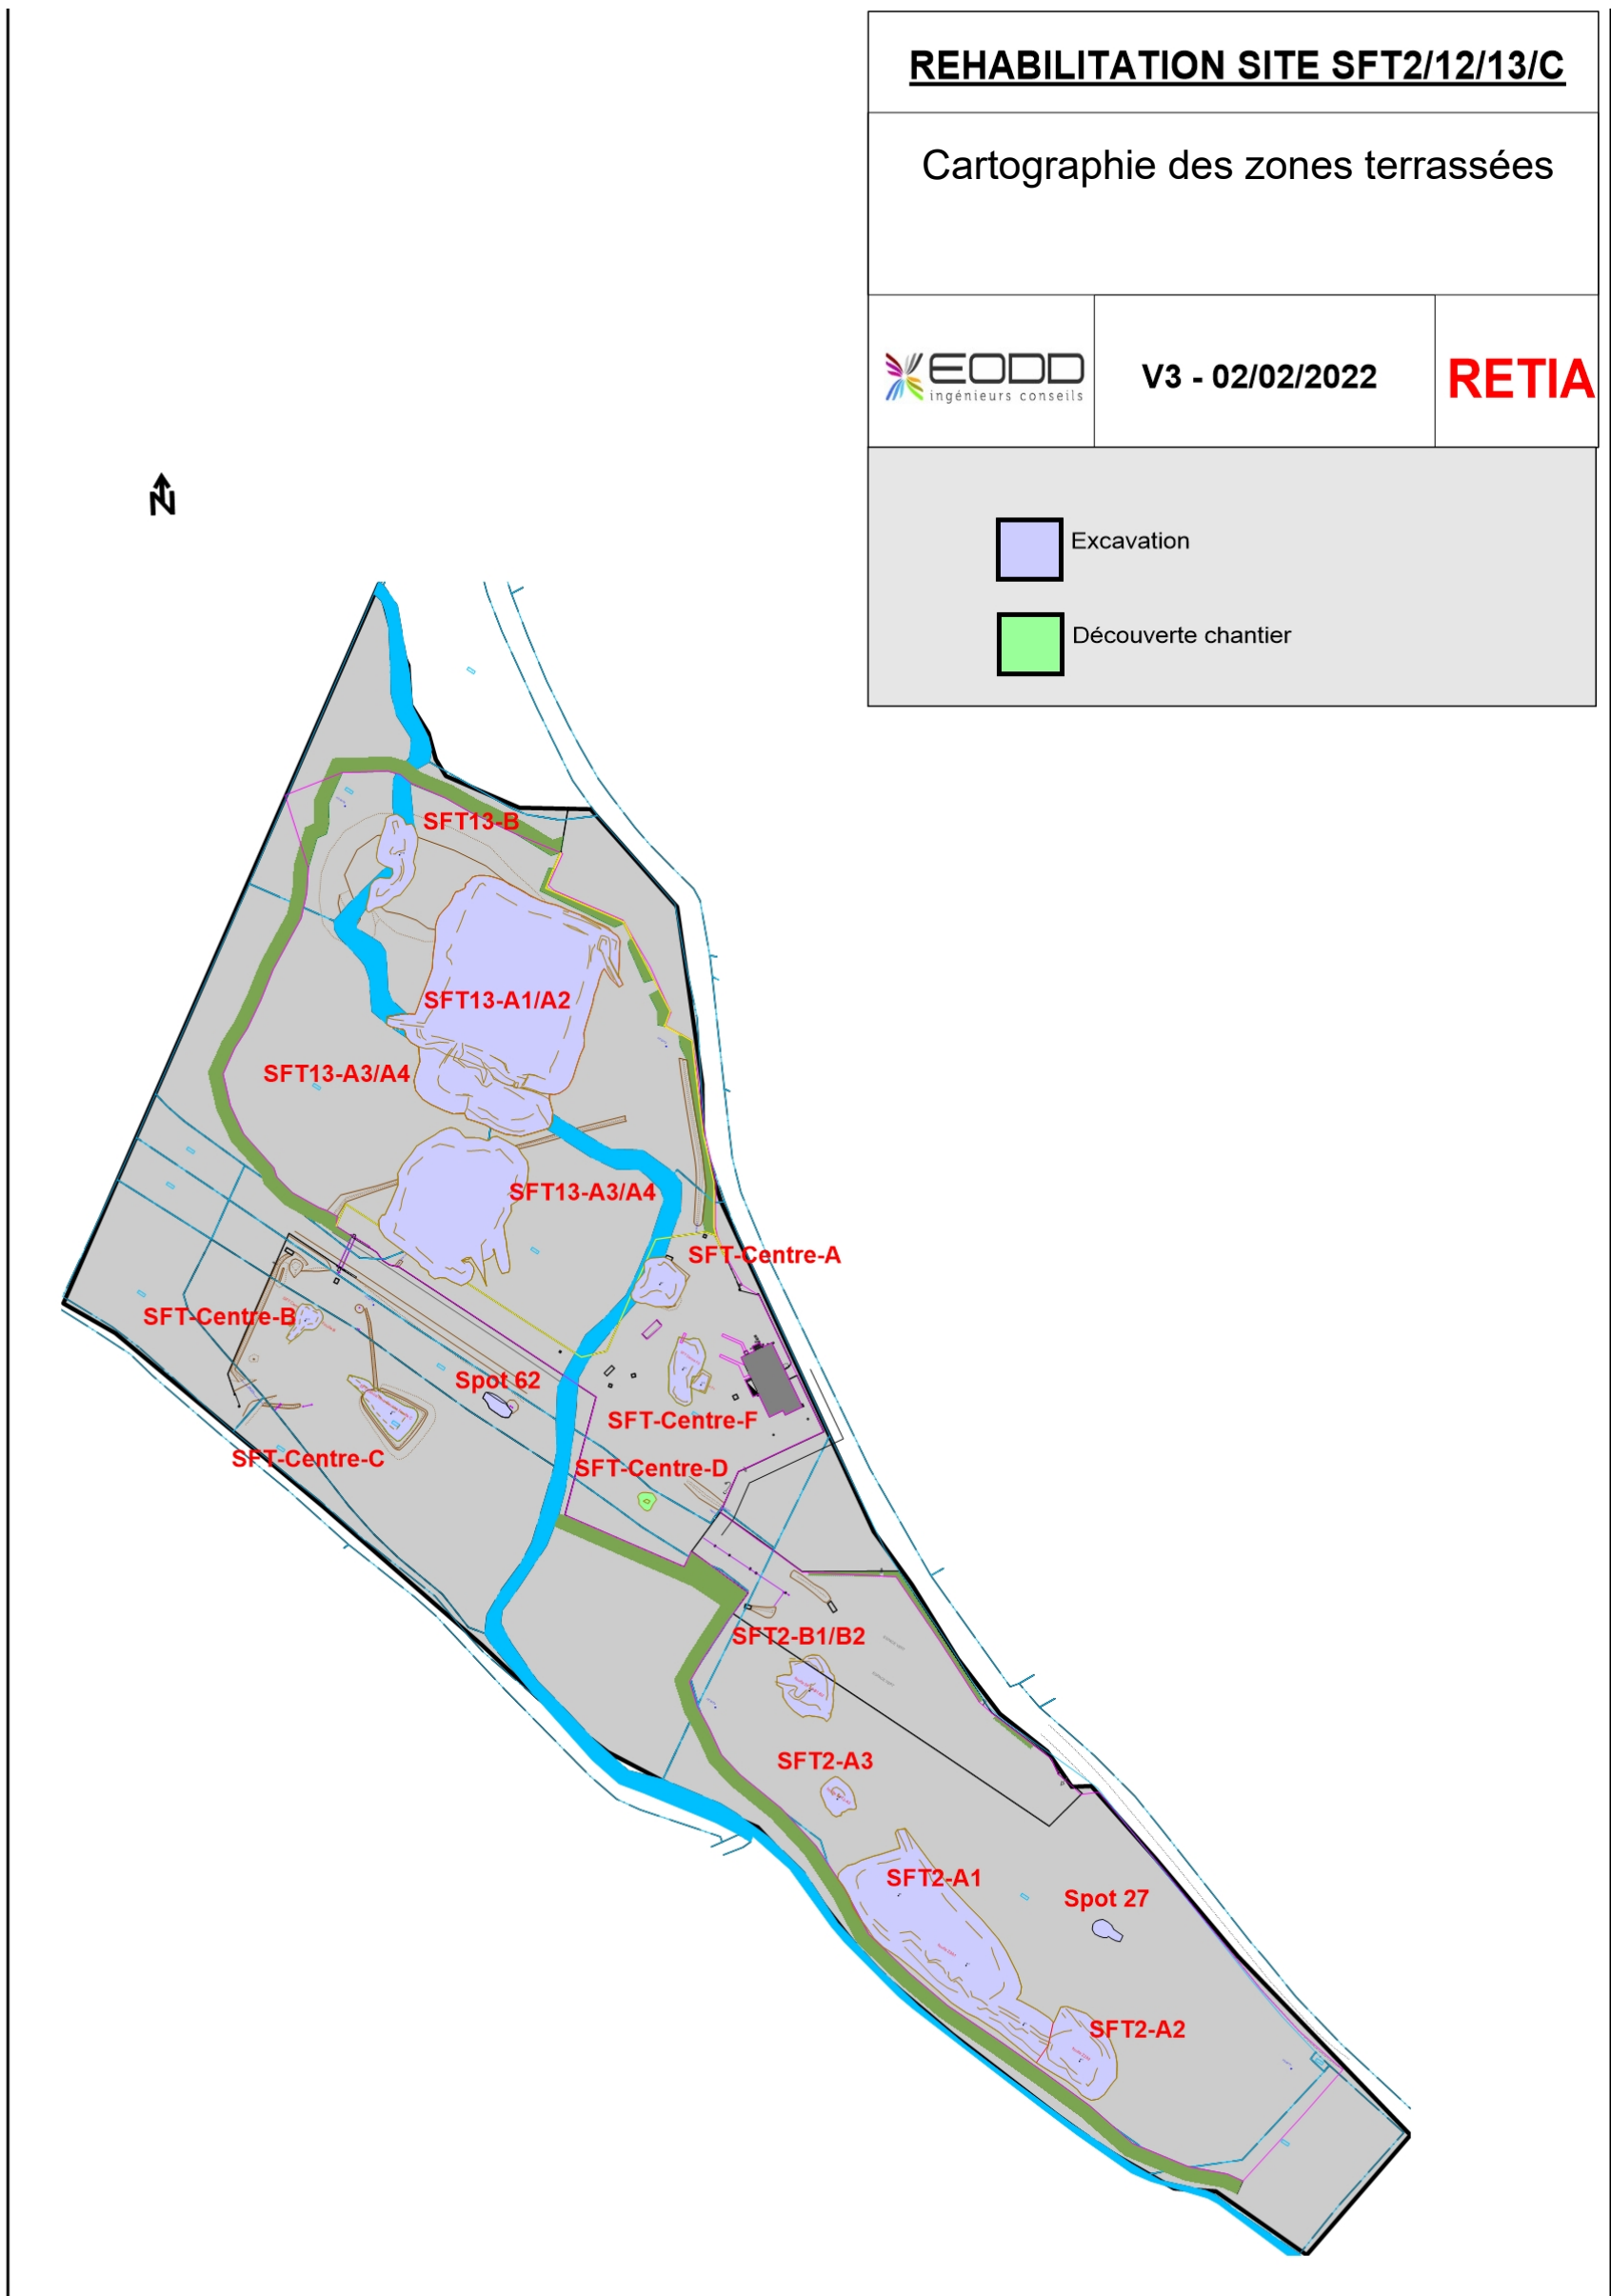
Figure 11 : Plan des excavations réalisées dans le cadre des travaux de réhabilitation

Le relevé topographique des zones terrassées dans le cadre des travaux de réhabilitation est présenté dans la Figure 11 et en Annexe 3.

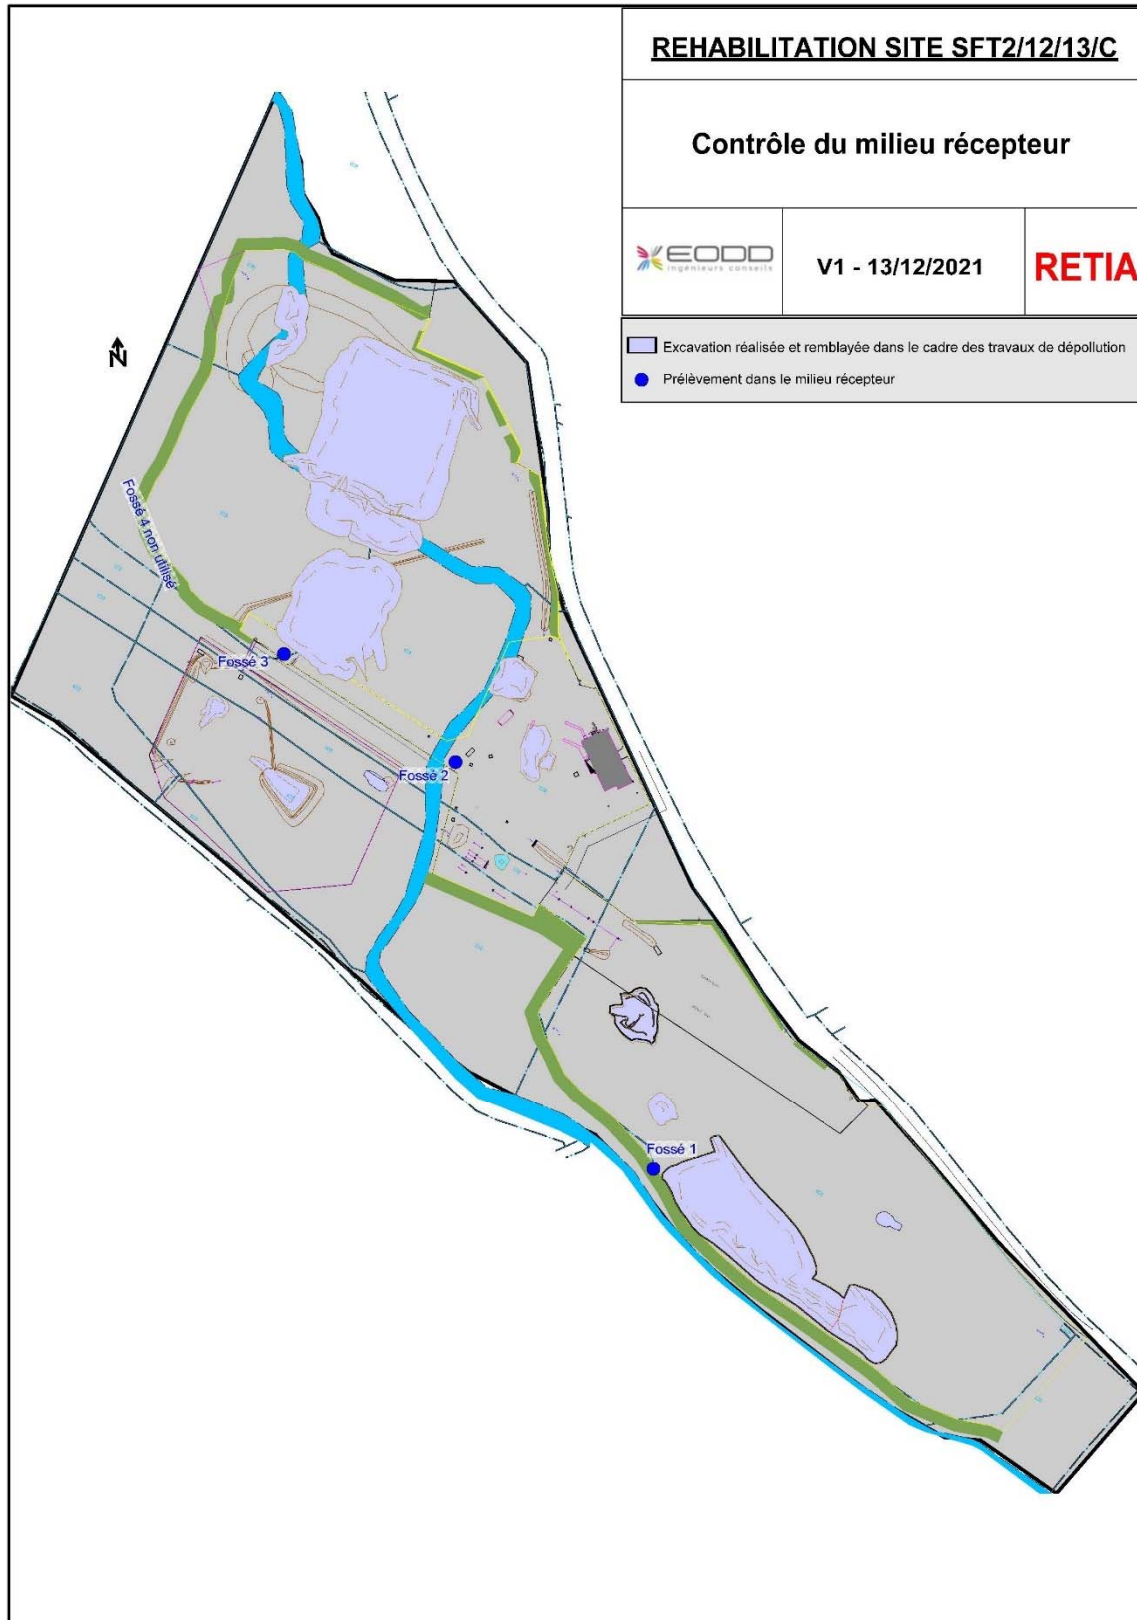
Figure 12 : Carte de localisation des prélèvements du milieu récepteur

L'ensemble de ces analyses réalisées sur le milieu récepteur a montré l'absence de détection de pollution. Les tableaux de synthèse de ces analyses sont présentés en Annexe 12 et les bordereaux correspondants en Annexe 16.

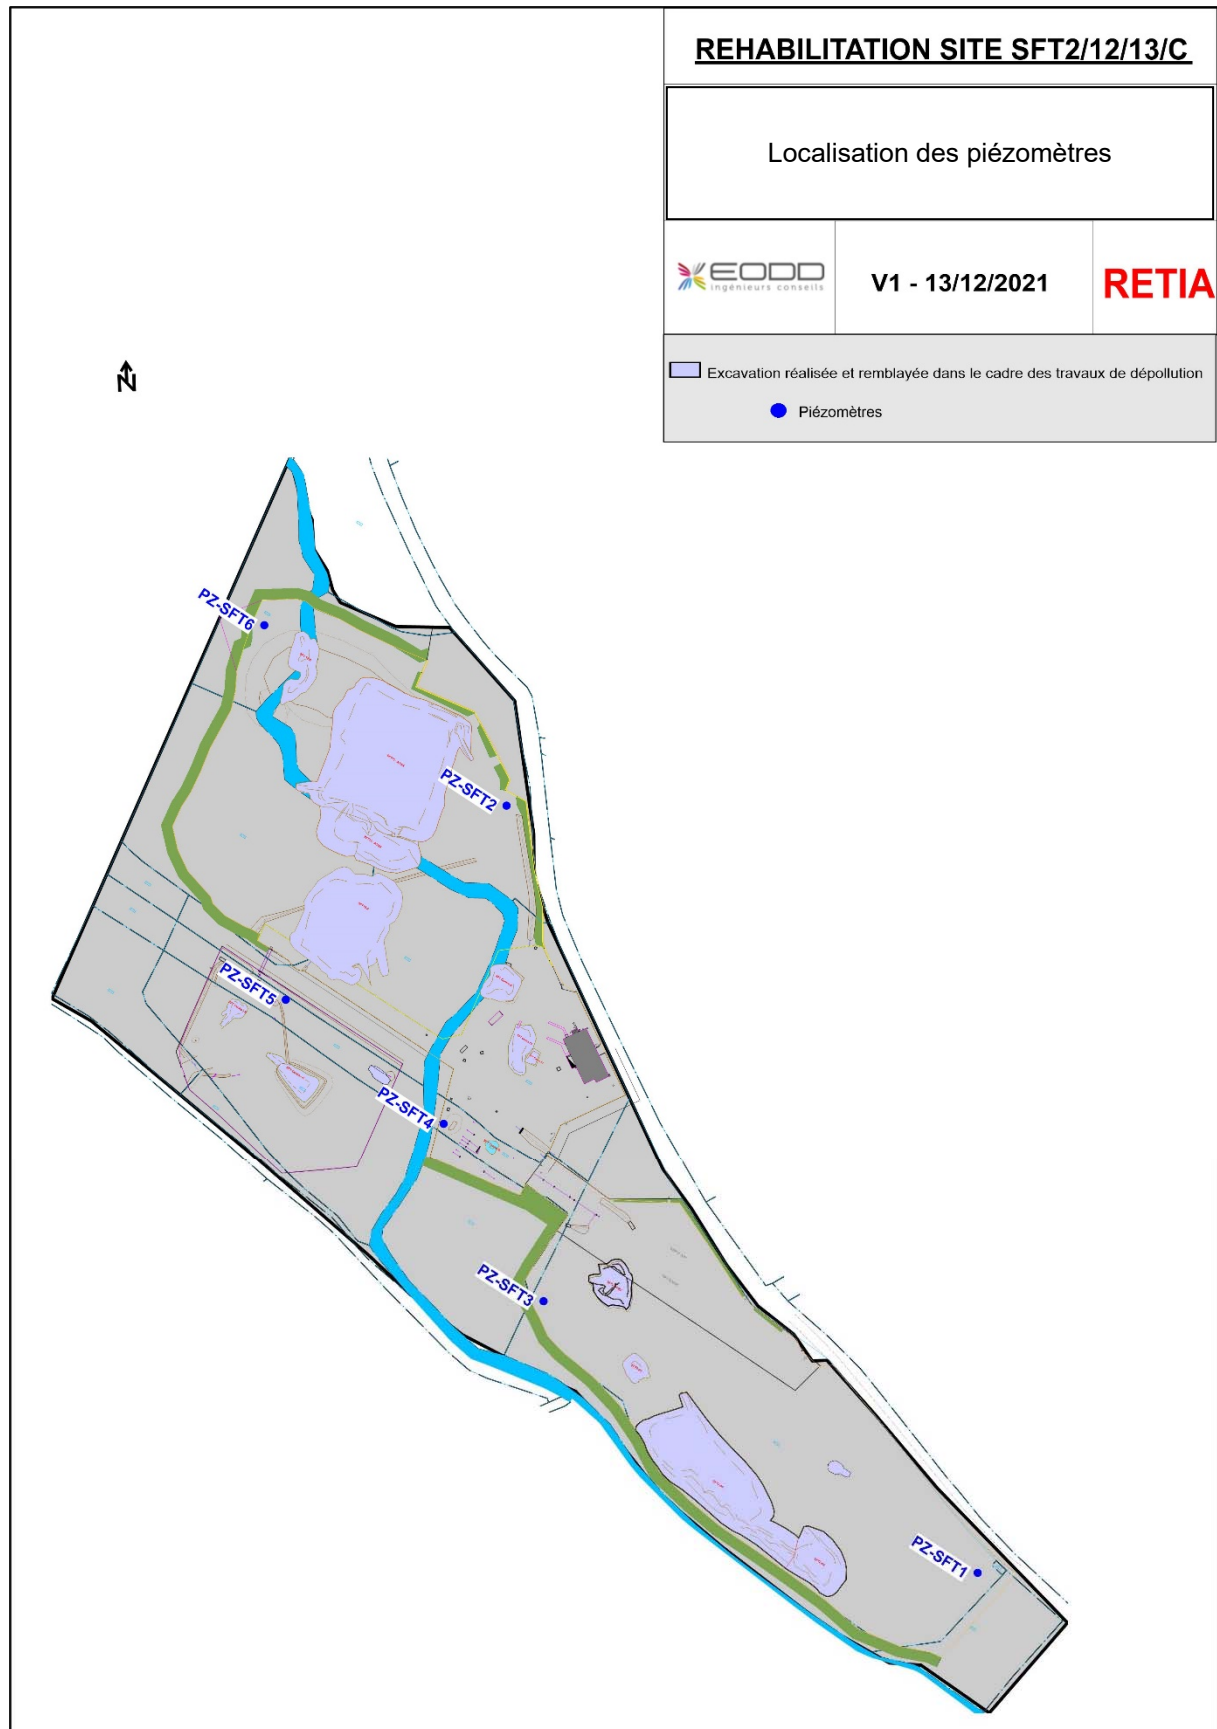
Tableau 21 : Localisation des piézomètres

La note de suivi des eaux souterraines est présentée en Annexe 13. Les piézomètres sont localisés en figure ci-après. Il est à noter que le PZ-SFT-1 n'a pas été prélevé lors de la campagne 1 car l'ouvrage était endommagé, et non prélevable.
