DOSSIER DE RECOLEMENT

TRAVAUX DE REHABILITATION DU SITE LA057

LACQ (64)

Version 2 – 18/09/2019

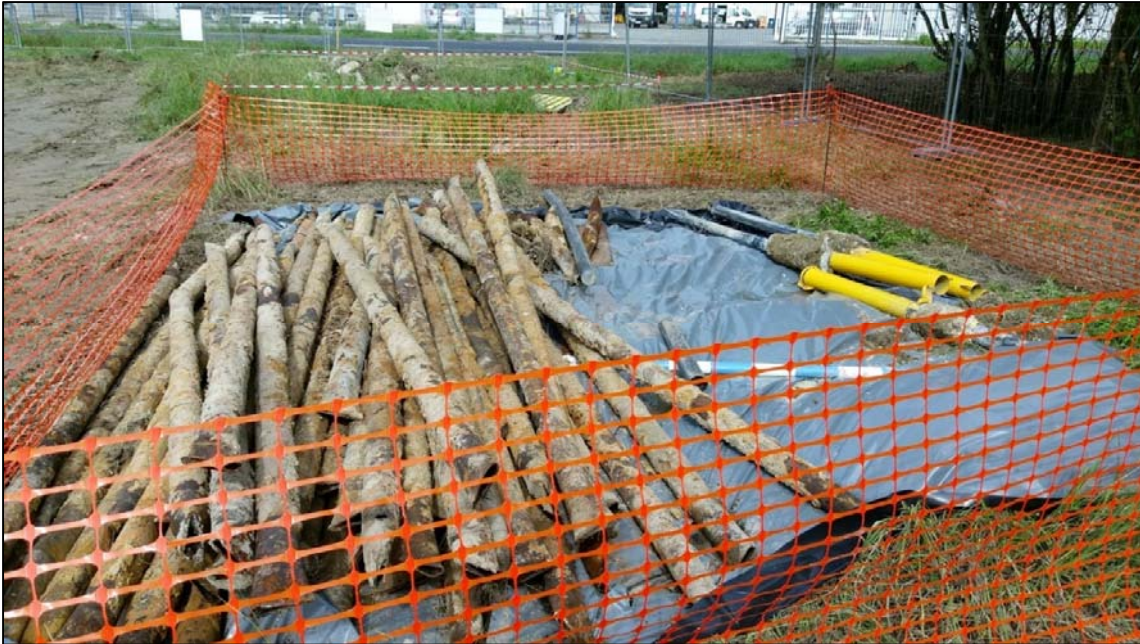
Figure 5 : Alvéole de stockage des tronçons de la canalisation découpée

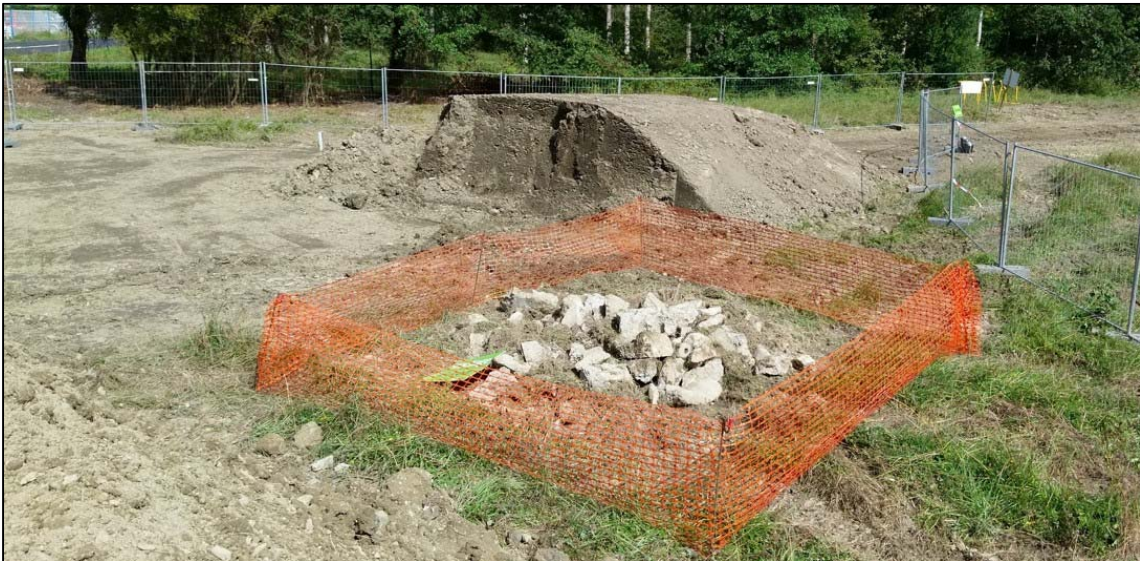
Figure 6 : Aire de stockage des bétons

L'ensemble des bétons a été stocké (cf. Figure 6), identifié puis analysé par origine avant concassage afin de vérifier leur compatibilité pour ré-emploi sur site. Les analyses réalisées ont confirmé la possibilité de réutiliser ces matériaux en remblais sur site (tableau récapitulatif des résultats en Annexe 11, bordereaux d'analyses en Annexe 14).

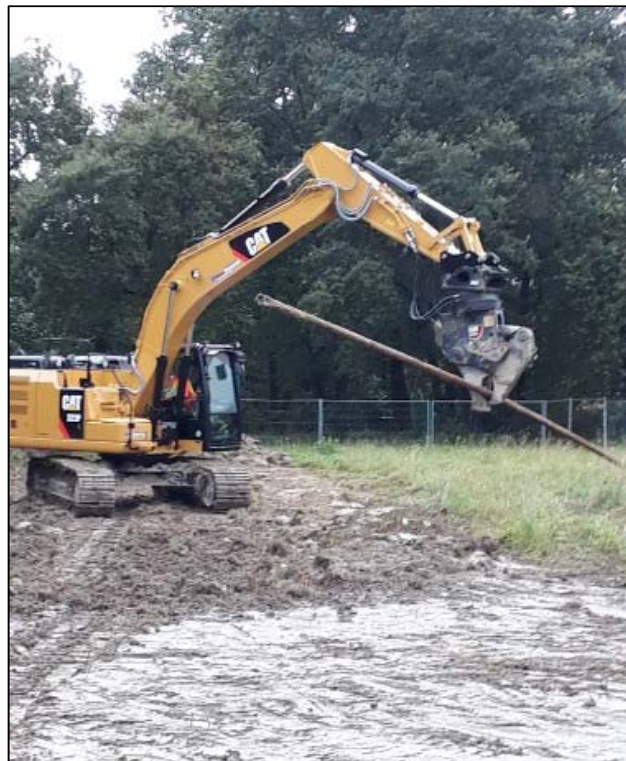
La canalisation incendie traversant le site (cf. Figure 7) a pu être retirée et découpée en tronçons de 6 m (cf. Figure 8).

Figure 8 : Découpe de la canalisation incendie avec la pince cisaille

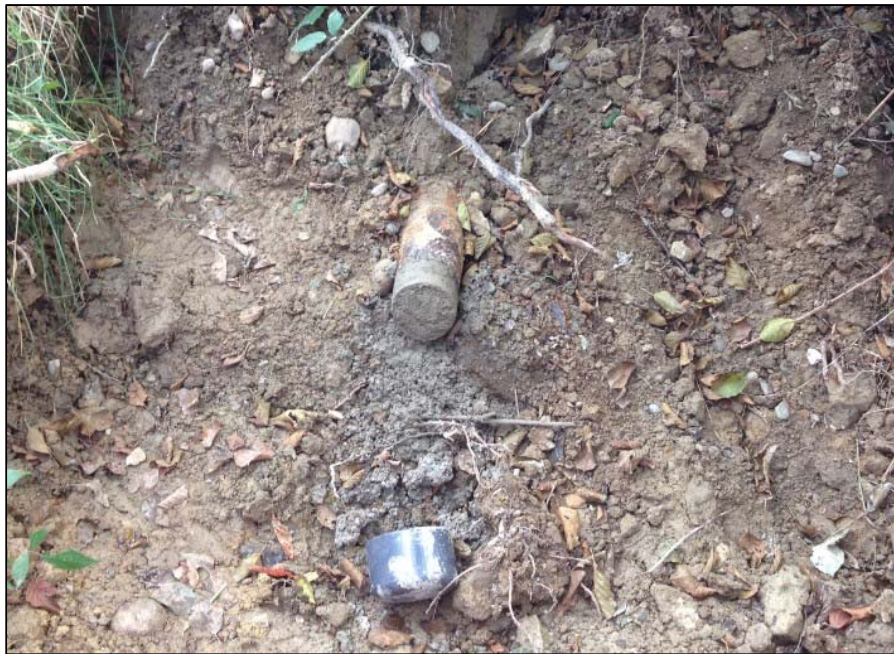
Figure 9 : Obturation de la canalisation incendie désaffectée

- découpe à la scie sabre des extrémités pour avoir une coupe droite ;
- mise en place d'un bouchon de mortier gras sur 50 cm dans la canalisation (cf. Figure 9) ;
- mise en place d'un bouchon PVC PN 110 pour obturer le tout ;
- relève de la position par le géomètre.

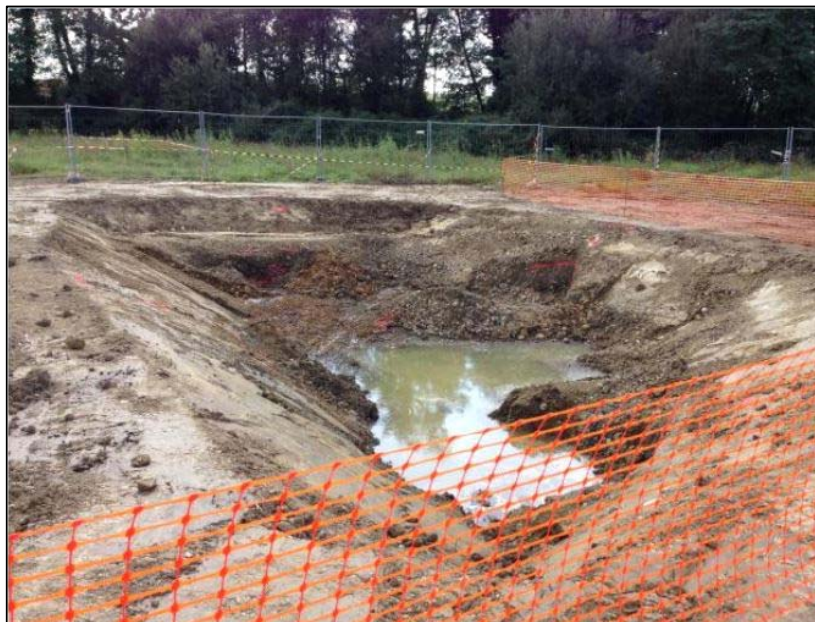
La Figure 10 illustre la zone « collecteur » excavée :

Figure 10 : Photographie de la zone polluée excavée (zone « collecteur »)

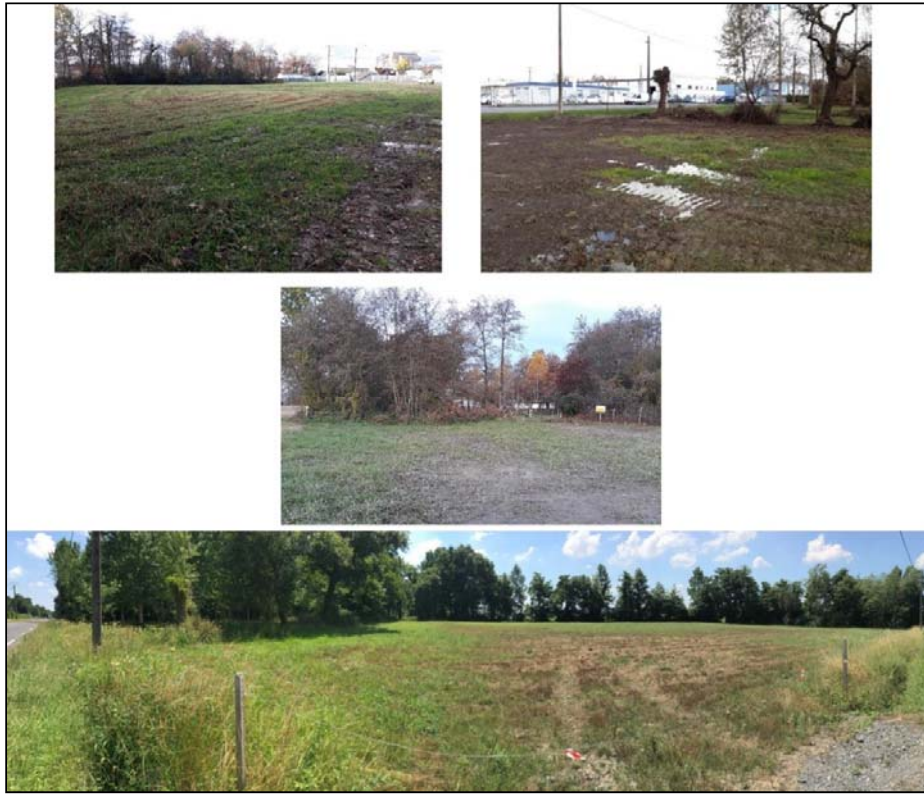
Figure 13 : Reportage photographique de l'état des lieux final après travaux de réhabilitation

L'ensemble du site a été reprofilé et végétalisé avec un mélange de graines de fleurs de prairie (cf. Figure 13).

Le fossé présent au droit du site du LA057 a également été reprofilé afin de faciliter les écoulements d'eau.
