RETIARéhabilitation Environnementale
de Terrains Industriels Anciens**DADT****des puits Baysère 1 et 2Z
(BAY1 - BAY2Z), du Manifold
MC08 et réseau de collectes
associées**

Concession : MEILLON

Puits : BAYSERE 1 ET 2Z

Objet : Déclaration d'Arrêt Définitif de Travaux miniers

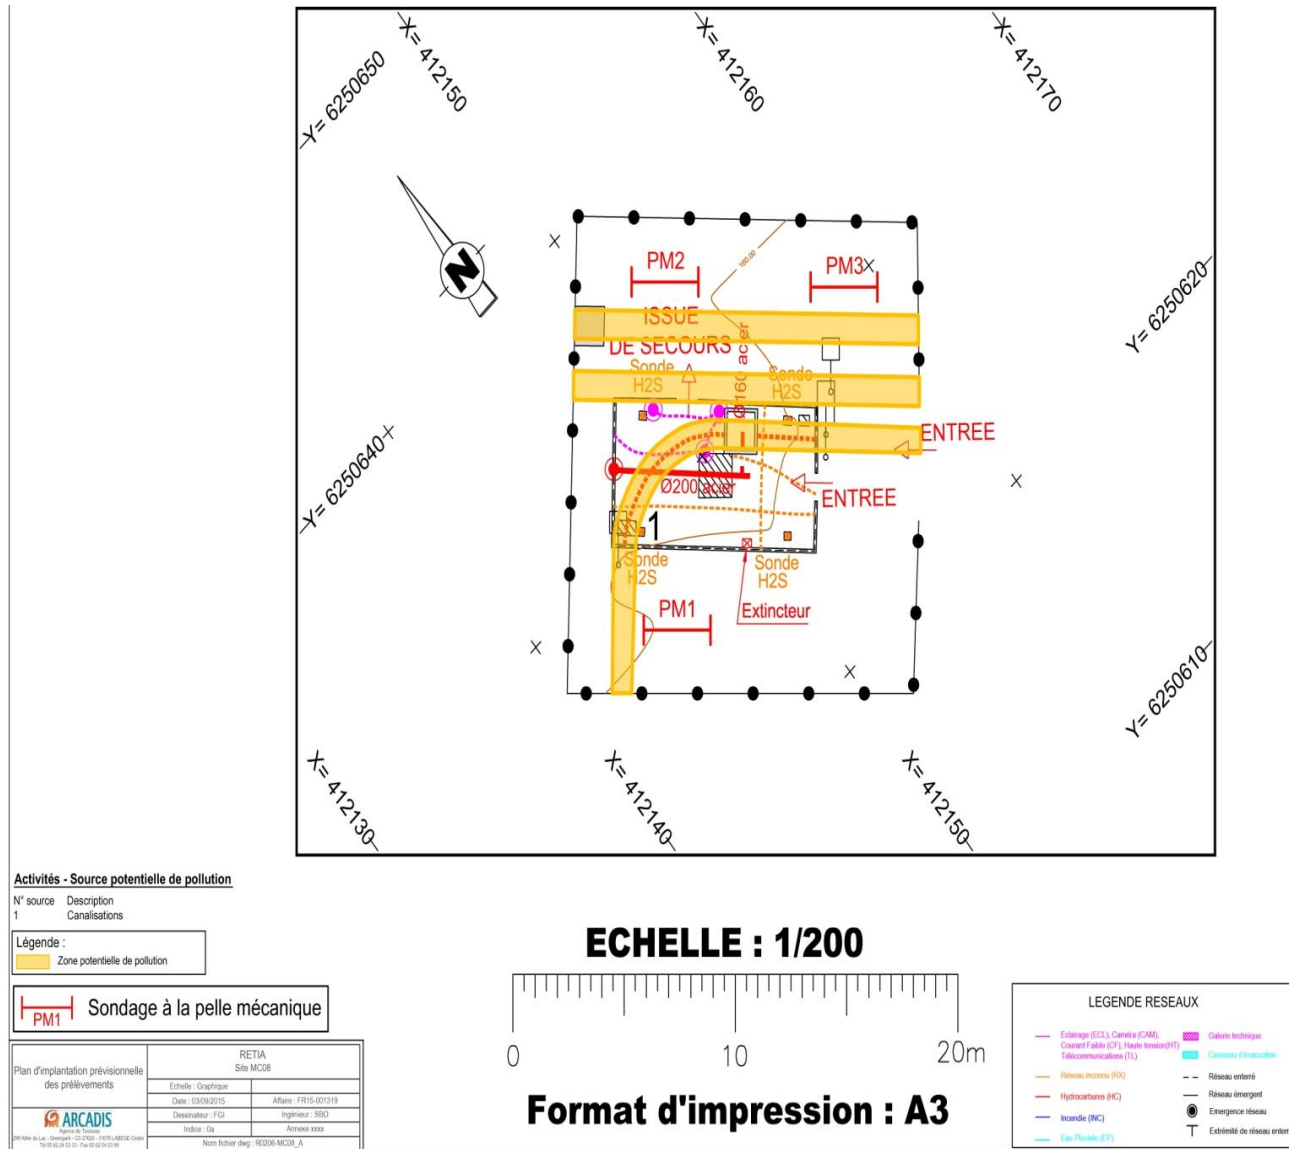
Figure 4 : Localisation des investigations au droit du MC-08 (extrait du rapport de diagnostic du manifold MC-08)

- Pour les composés organiques, l'ensemble des teneurs est inférieur aux limites de quantification du laboratoire, à l'exception de quelques faibles traces en hydrocarbures sur PM1 (0,9-1,9) avec 17 mg/kg en C₁₀-C₁₆ et sur PM3 (0,5-1,5) avec 7 mg/kg en C₂₁-C₄₀ ;
- Pour les métaux, quelques légers dépassements du bruit de fond géochimique sont constatés, notamment en arsenic, chrome et nickel sur PM2 (1,5-2) et PM3 (0,5-1,5). Les teneurs restent comprises dans la gamme du référentiel ASPITET pour les sols « ordinaires ».

Aucune présence d'impact n'a été mise en évidence au droit du manifold MC08.
