Audit environnemental de Phase I

Site de Bayeux

Projet N° 60559222

16 Janvier 2018

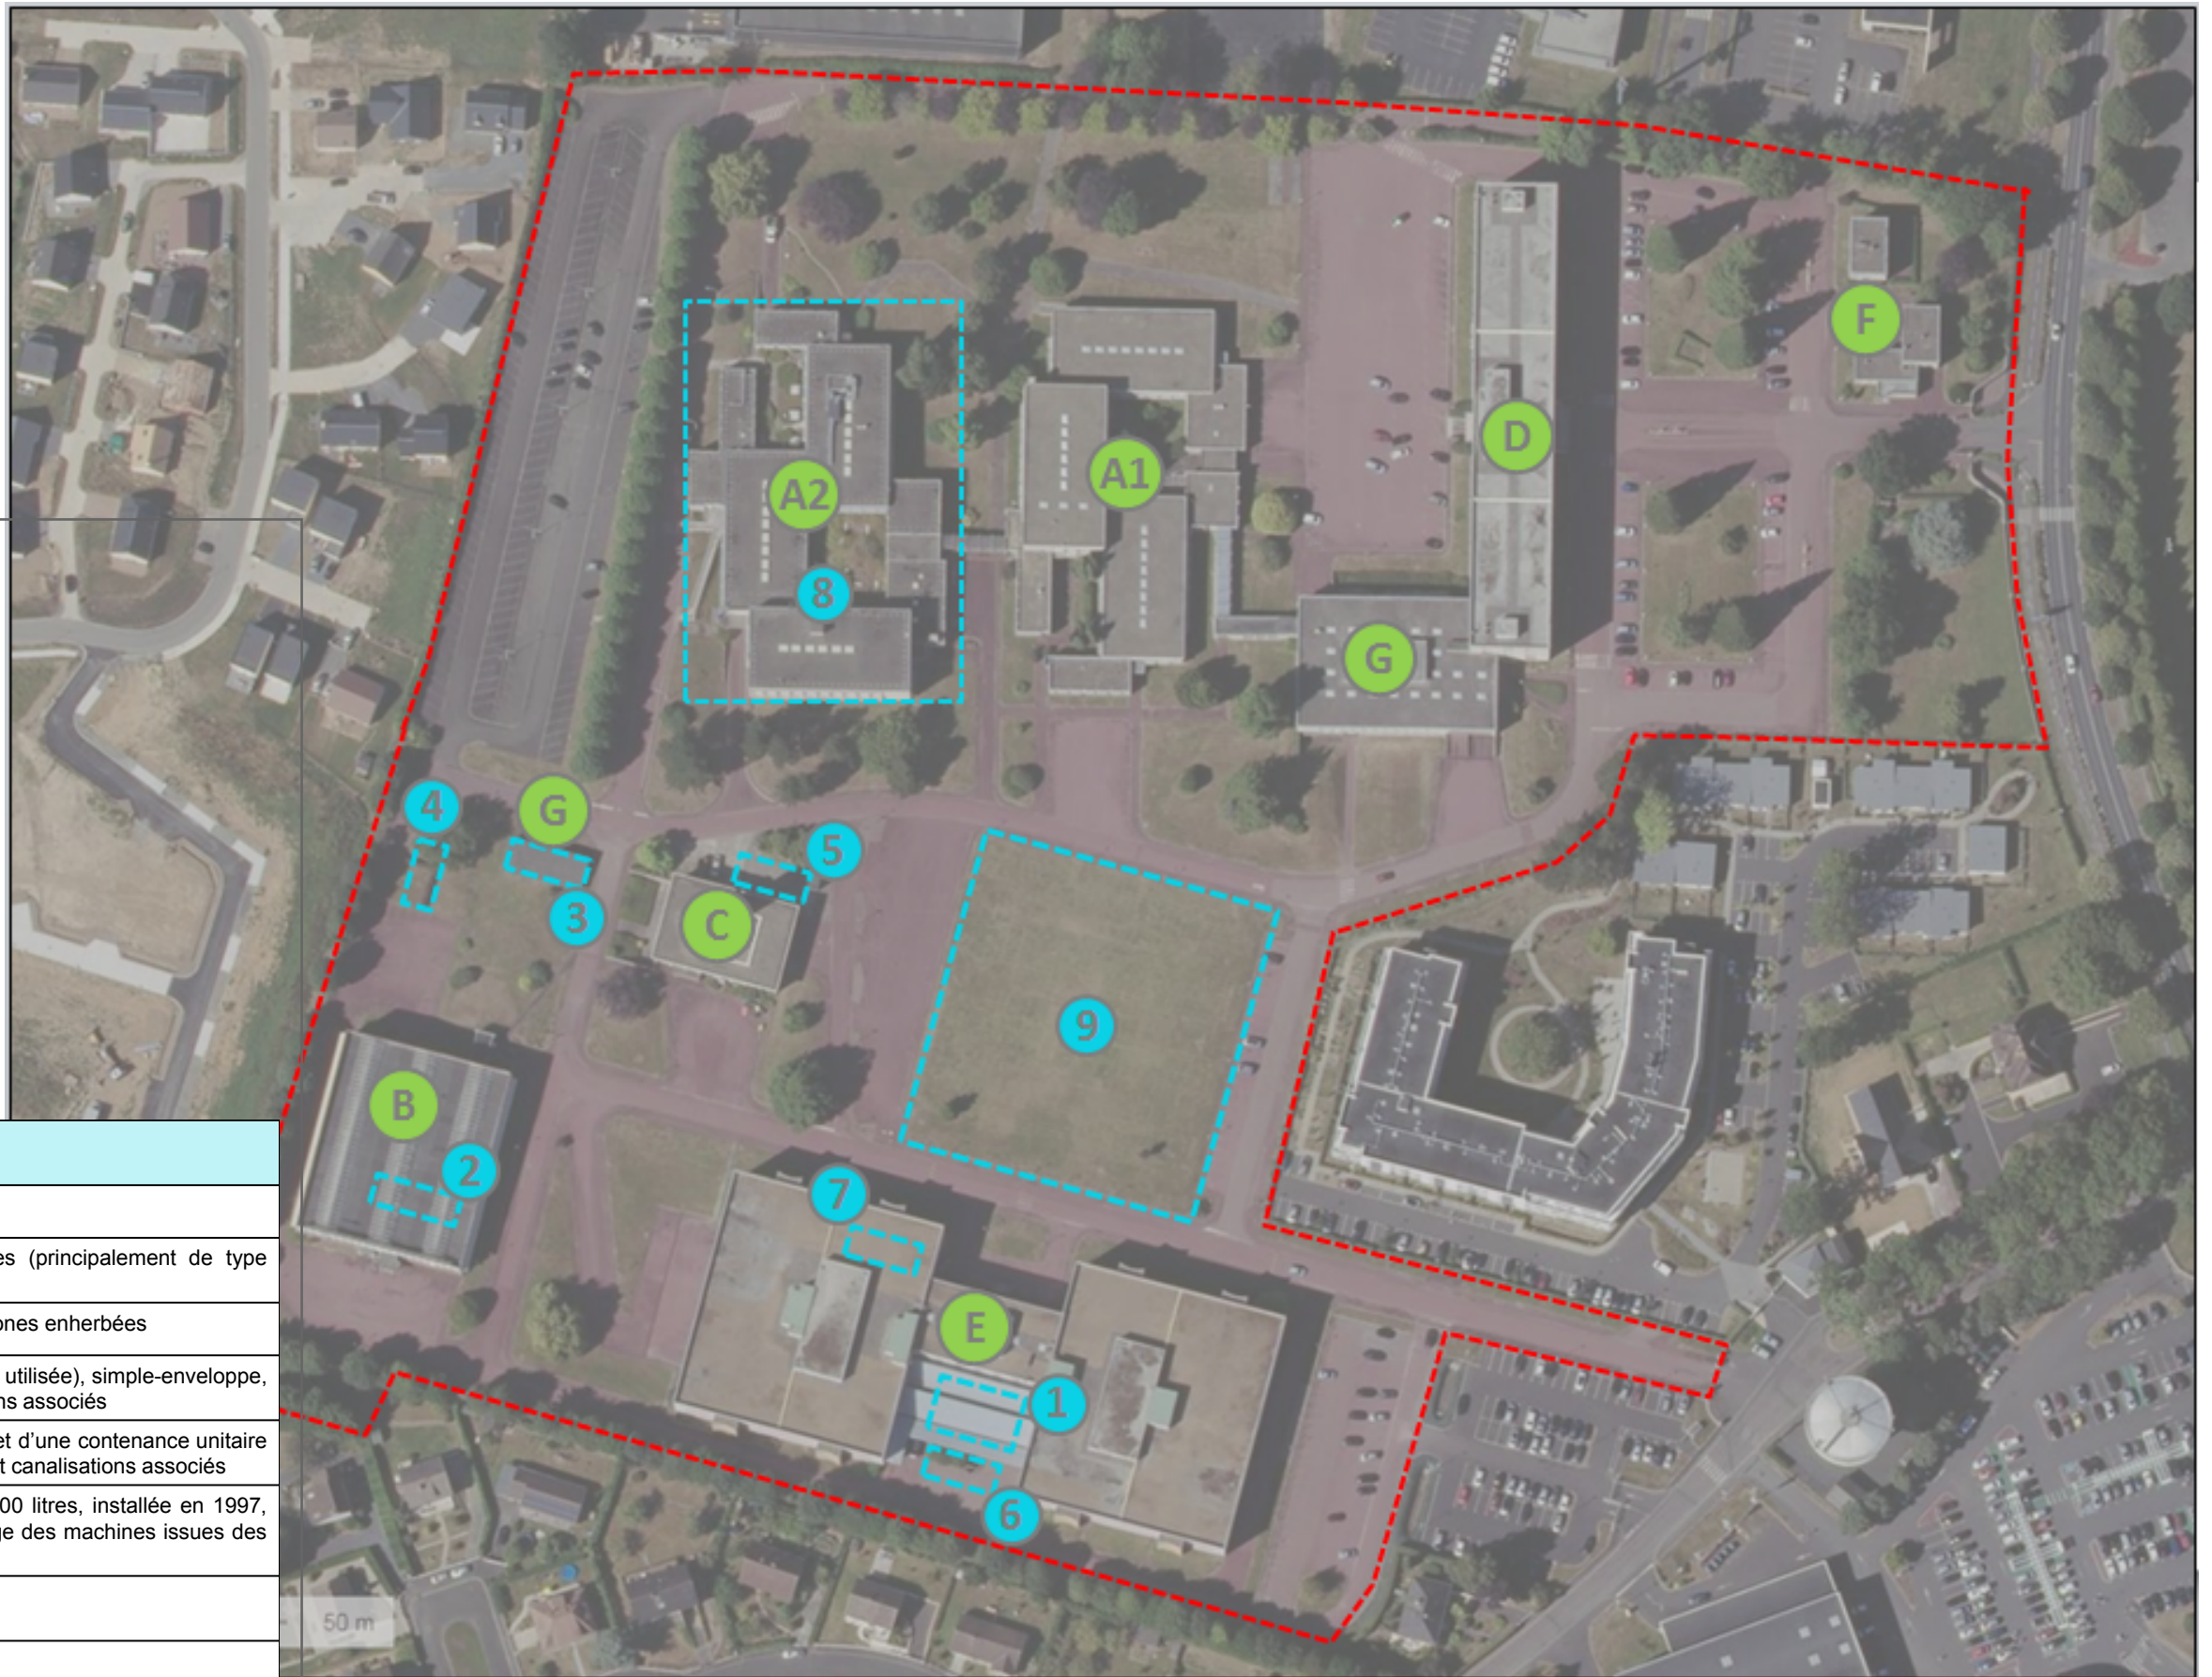
Ech.	1/17 000	Format	A4
Date	DECEMBRE 2017		
Proj.	60559222		
Ref.	PAR-RAP-17-19708		
Dess.	MCM	Vérif.	AMJ
FIGURE 1

- au nord de la chaufferie :
 - 4 cuves à fiouls domestique enterrées de type simple paroi et d'une contenance unitaire de 50 000 litres ont été installées en 1972 (indiquées sur la **Figure 2**). D'après le courrier du Crédit Lyonnais datant du 4 septembre 2001 et adressé à la Préfecture du Calvados, une des quatre cuves de 50 000 litres de fioul aurait été nettoyée, dégazée et neutralisée le 24 avril 2001. Par ailleurs, le Crédit Lyonnais signale également avoir fait contrôler et nettoyer (certificats de tests d'épreuves disponibles lors de la visite du site) les 2 cuves à fioul de 50 000 litres restantes (pas d'information disponible sur la quatrième cuve de 50 000 litres de fioul). Aujourd'hui, d'après le représentant du site, seule une des 4 cuves est exploitée en cas de secours pour alimenter la chaudière à fioul ;

- au nord du bâtiment imprimerie :
 - une ancienne station-service (usage interne), associée à une cuve à essence enterrée d'une capacité totale de 10 000 litres installée en 1971 (indiquée sur la **Figure 2**). D'après le courrier du Crédit Lyonnais datant du 4 septembre 2001 et adressé à la Préfecture du Calvados, cette cuve a été nettoyée, dégazée et neutralisée ;

- en limite sud du site au bâtiment archivage : une zone réservée à une ancienne cuve aérienne en résine d'une capacité de 8 000 litres installée dans les années 1996-97 et destinée à la réception des déchets de microfilmage (indiquée sur la **Figure 2**) ; et

- au nord du bâtiment archivage : une zone enherbée qui était historiquement occupée par un bâtiment destiné au stockage des coupons et un bâtiment foyer (P3) et qui ont été démolis entre 1994 et 1997. D'après le représentant du site, tout ou partie des déblais de cette démolition aurait été enfoui au droit même de la parcelle (indiquée sur la **Figure 2**).

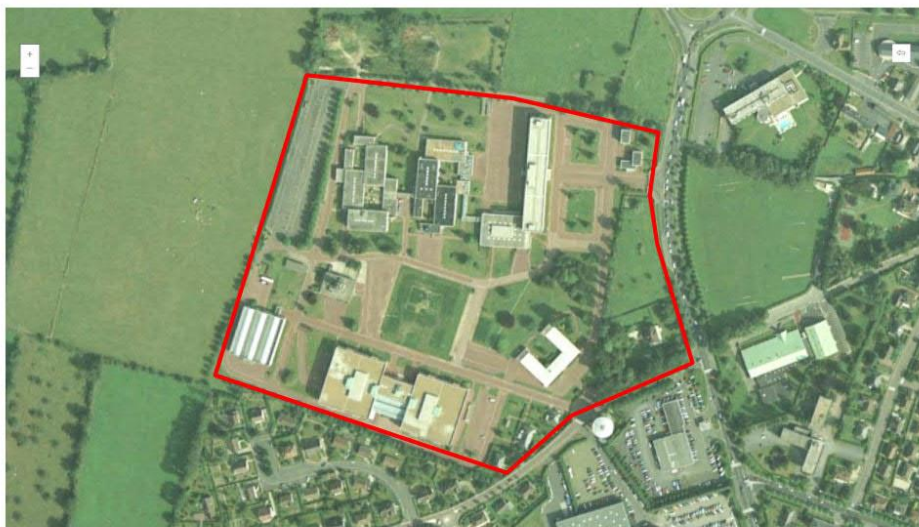
04/1997 (destruction du bâtiment entre 1994-1997)
