## RETIA – SITE LA130

Concession de Lacq (64) – Site LA130

# Dossier de récolement des travaux de réhabilitation

Réf : CESISO210731 / RESISO13419-01

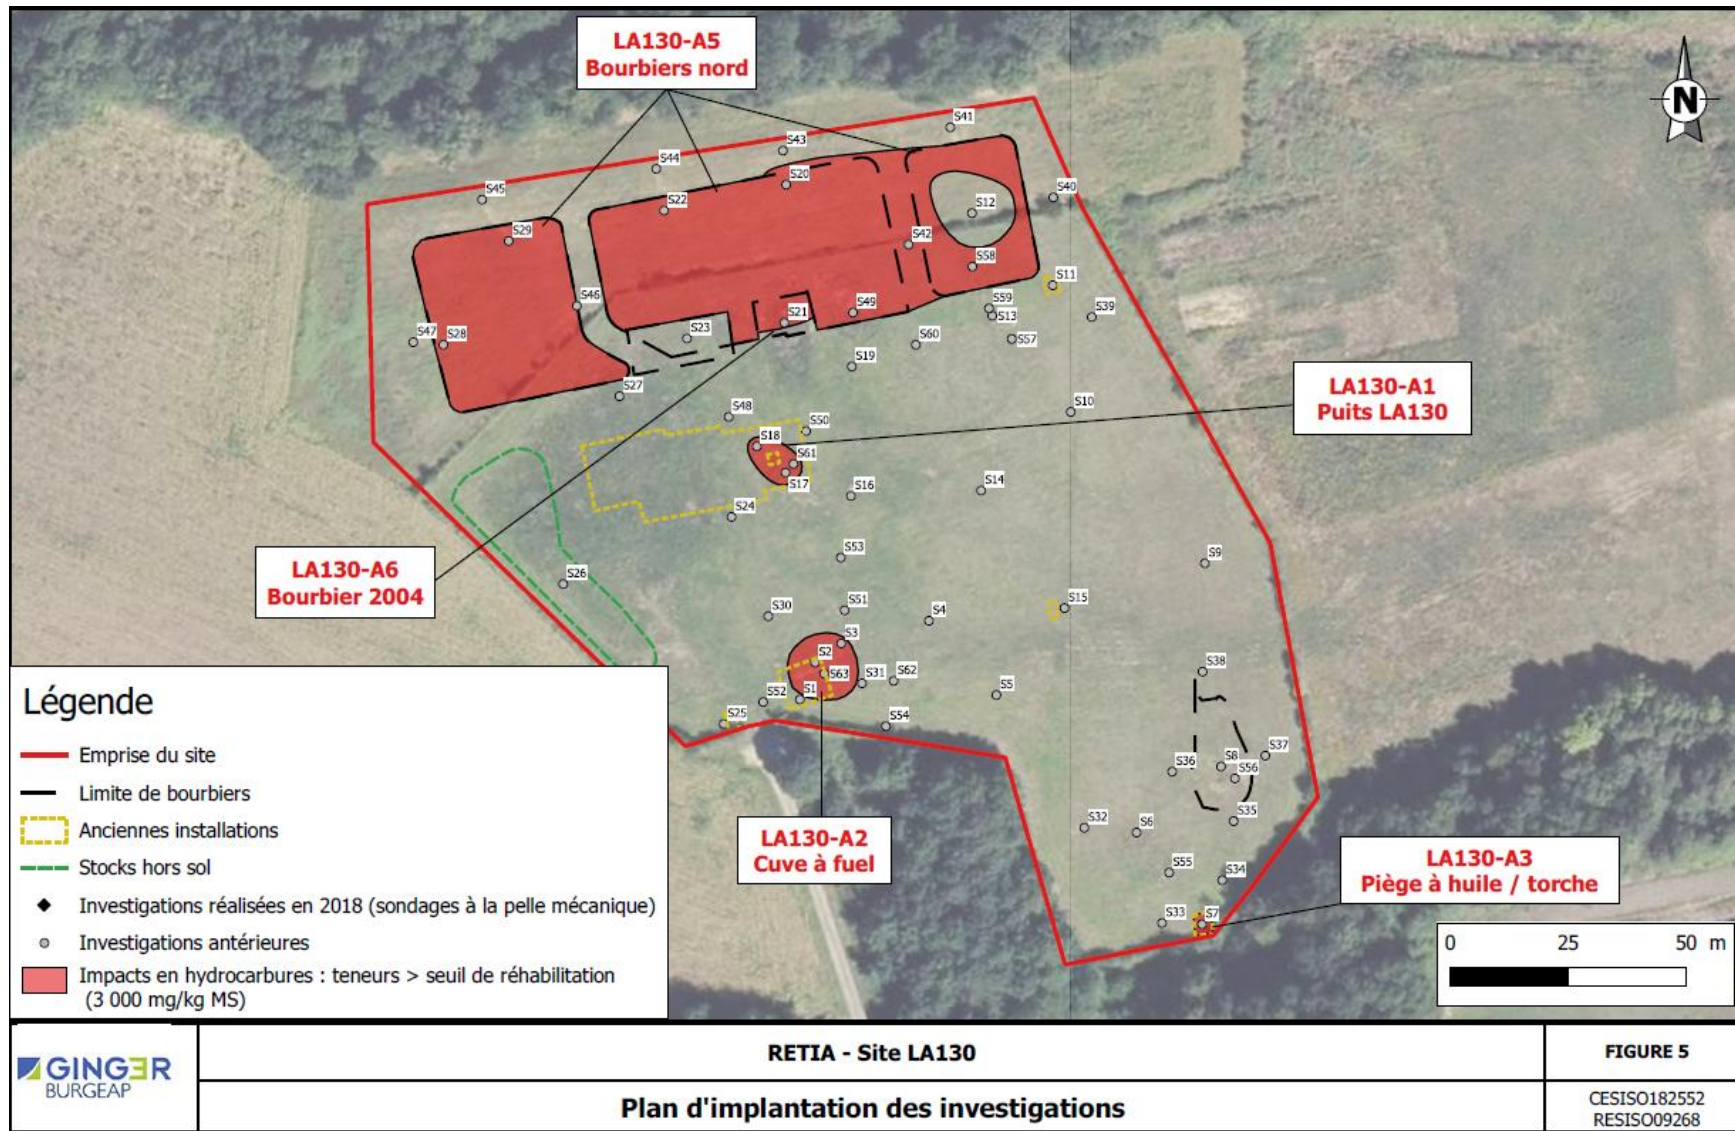
Figure 2 : Localisation des zones à traiter (source : BURGEAP)

Les zones à traiter à l'issue des phases études sont présentées sur la **Figure 2** ci-dessous.

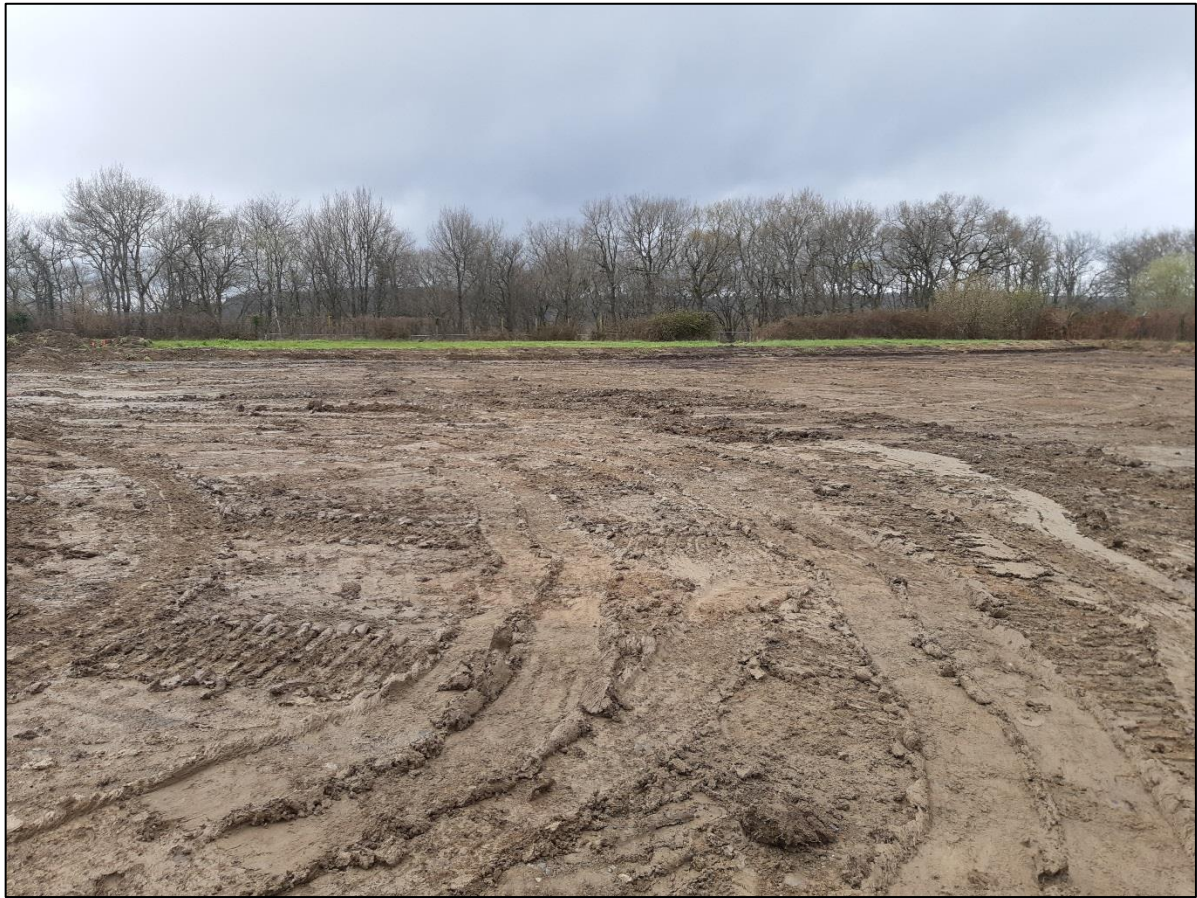
**Figure 4 : Etat initial du site avant réhabilitation en mars 2021 (BURGEAP)**

Comme précisé au paragraphe 2.1.2, le plan topographique initial avant travaux (2014) est présenté en **Annexe 2**. La photo ci-dessous illustre l'état du site avant les travaux de réhabilitation de 2021, après décapage de la terre végétale.

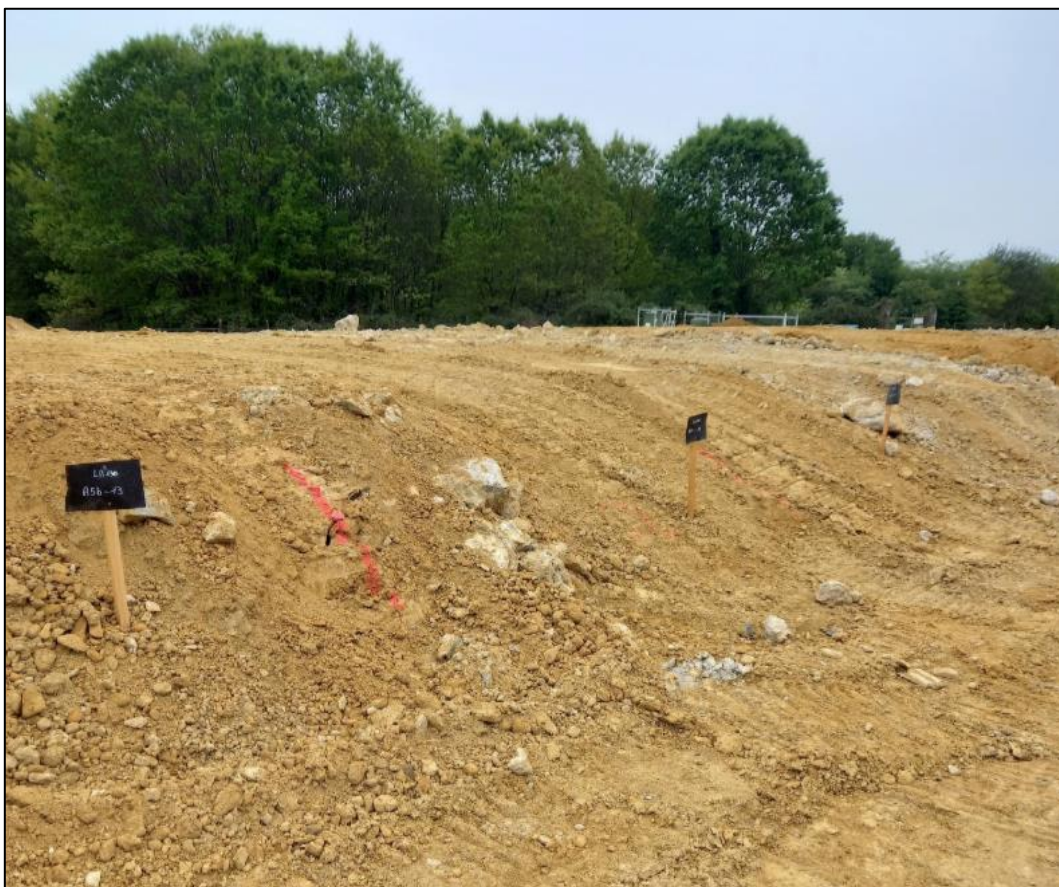
**Figure 5 : Aire de stockage des terres (source : SECHE ECO SERVICES)**

- Les terres polluées étaient terrassées et disposées en lots de 150 m<sup>3</sup> sur l'aire de stockage. Les mailles définies en tant que « Landfarming » selon le plan de terrassement étaient séparées des mailles destinées aux évacuations (**Figure 6**). Chaque lot était prélevé et analysé par un laboratoire accrédité (norme COFRAC).
- Les terres saines comprenaient la terre végétale et les terres de découverte, disposées en stocks distincts. Ces terres étaient stockées au niveau de la zone de stockage de terres saines, dans la zone sud du chantier. La terre végétale était mise de côté afin d'être régalée en surface à la fin du remblaiement des zones terrassées. Les terres de découverte étaient également stockées à part. Chaque stock était divisé en lots de 200 m<sup>3</sup> pour permettre à l'AMO de prélever des échantillons afin de les valider en tant que remblais.

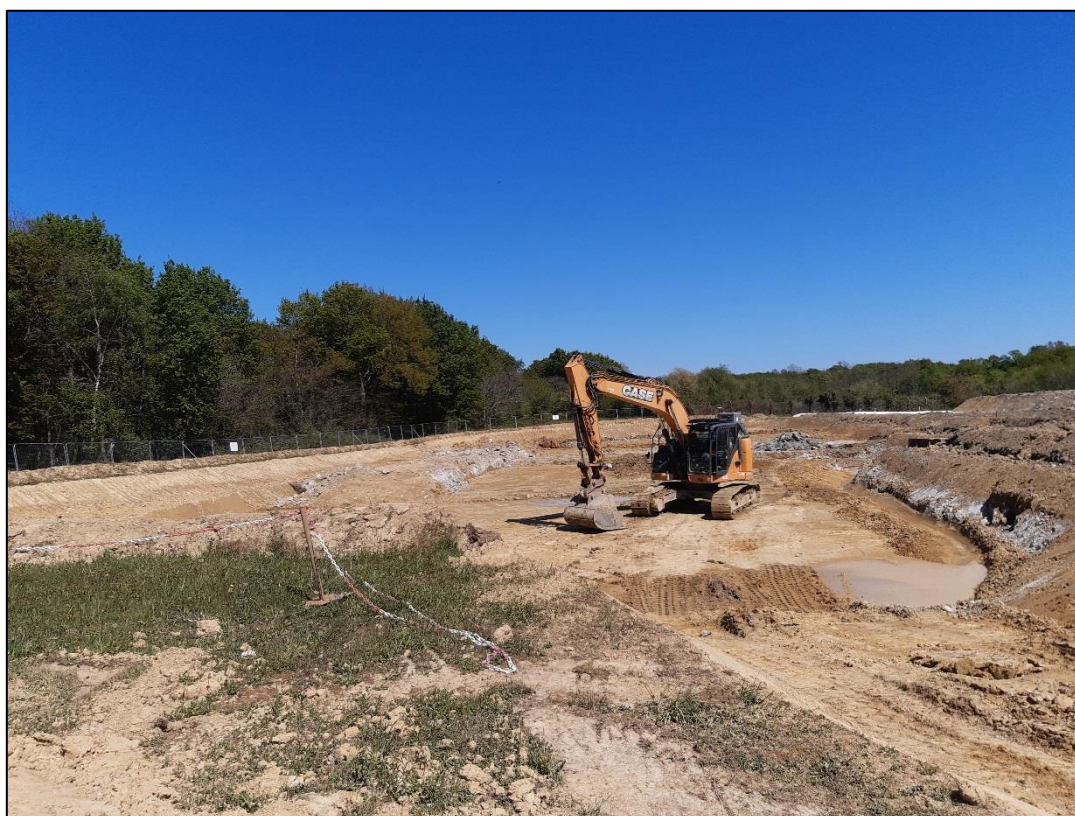
**Figure 6 : Excavation d'un borbier (BURGEAP)**

Les terrassements ont été réalisés maille par maille, en démarrant par l'emplacement des sondages réalisés par BURGEAP, conformément à la procédure n°5 Excavation, tri et mis en stock des terres impactées. La pelle mécanique était équipée d'un système de guidage par GPS. Celui-ci permettait le respect des cotes altimétriques des terres saines et de terres polluées définies par les diagnostics environnementaux.

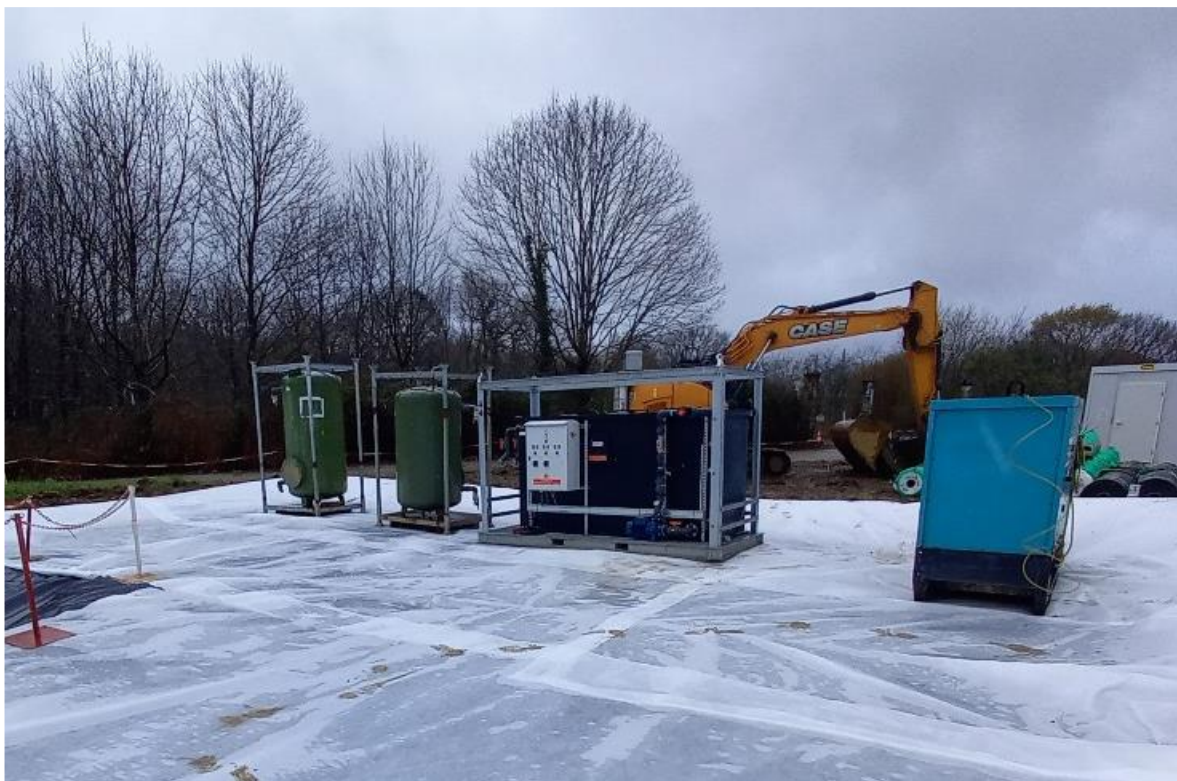
**Figure 7 : Mise en place de l'UTE (Source : SECHE ECO SERVICE)**

Après leurs passages dans l'unité de traitement, **142 m<sup>3</sup>** d'eaux ont été rejetés au niveau du fossé de drainage au sud du site.

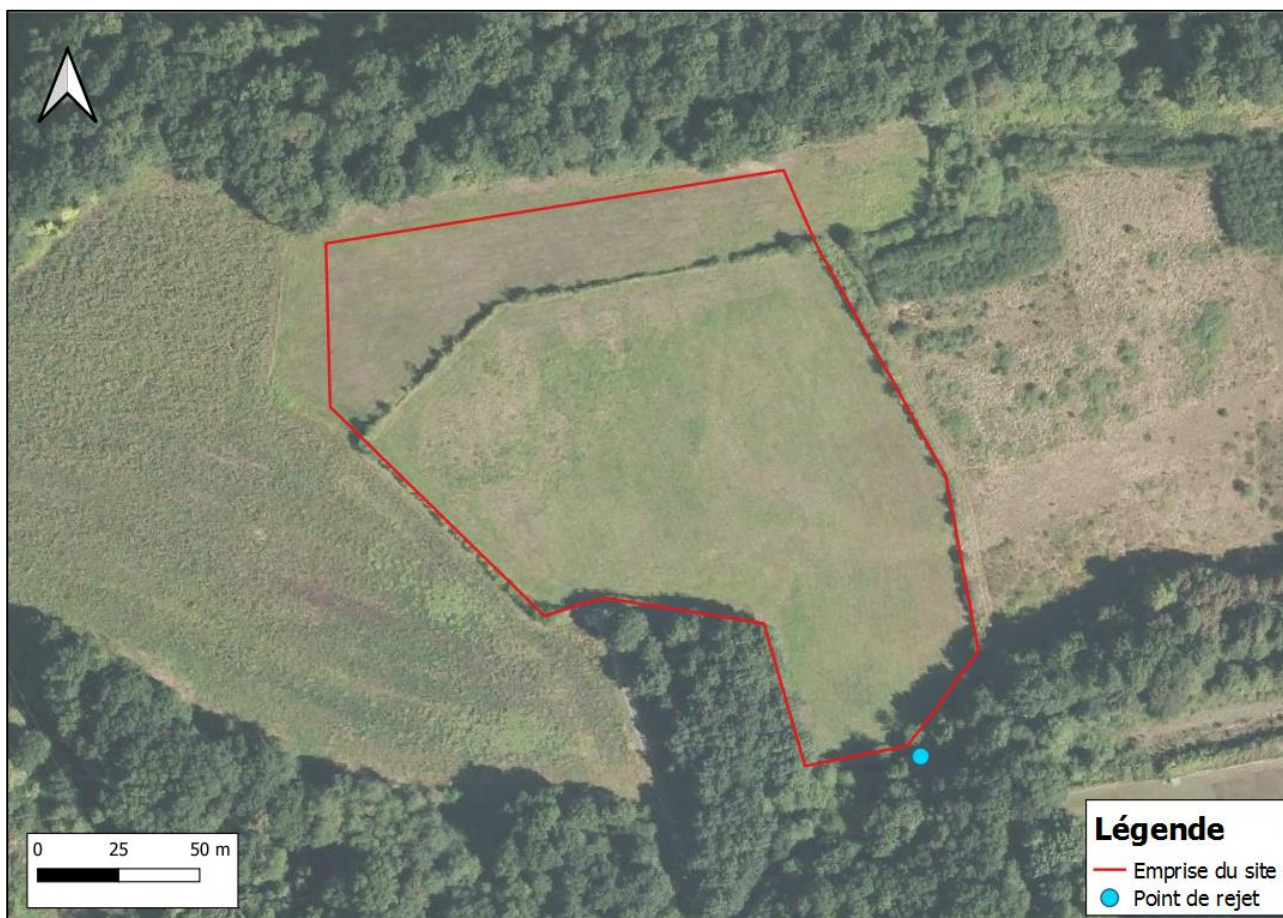
**Figure 8 : Localisation du point de rejet**

L'état initial a été réalisé le 15/03/2021 et l'état final le 08/07/2021. Les teneurs dans les sédiments du fossé au droit du point de rejet à l'état final sont du même ordre de grandeur que celles de l'état initial.

**Les rejets d'eau dus aux travaux de réhabilitation n'ont donc pas impacté le milieu naturel.**

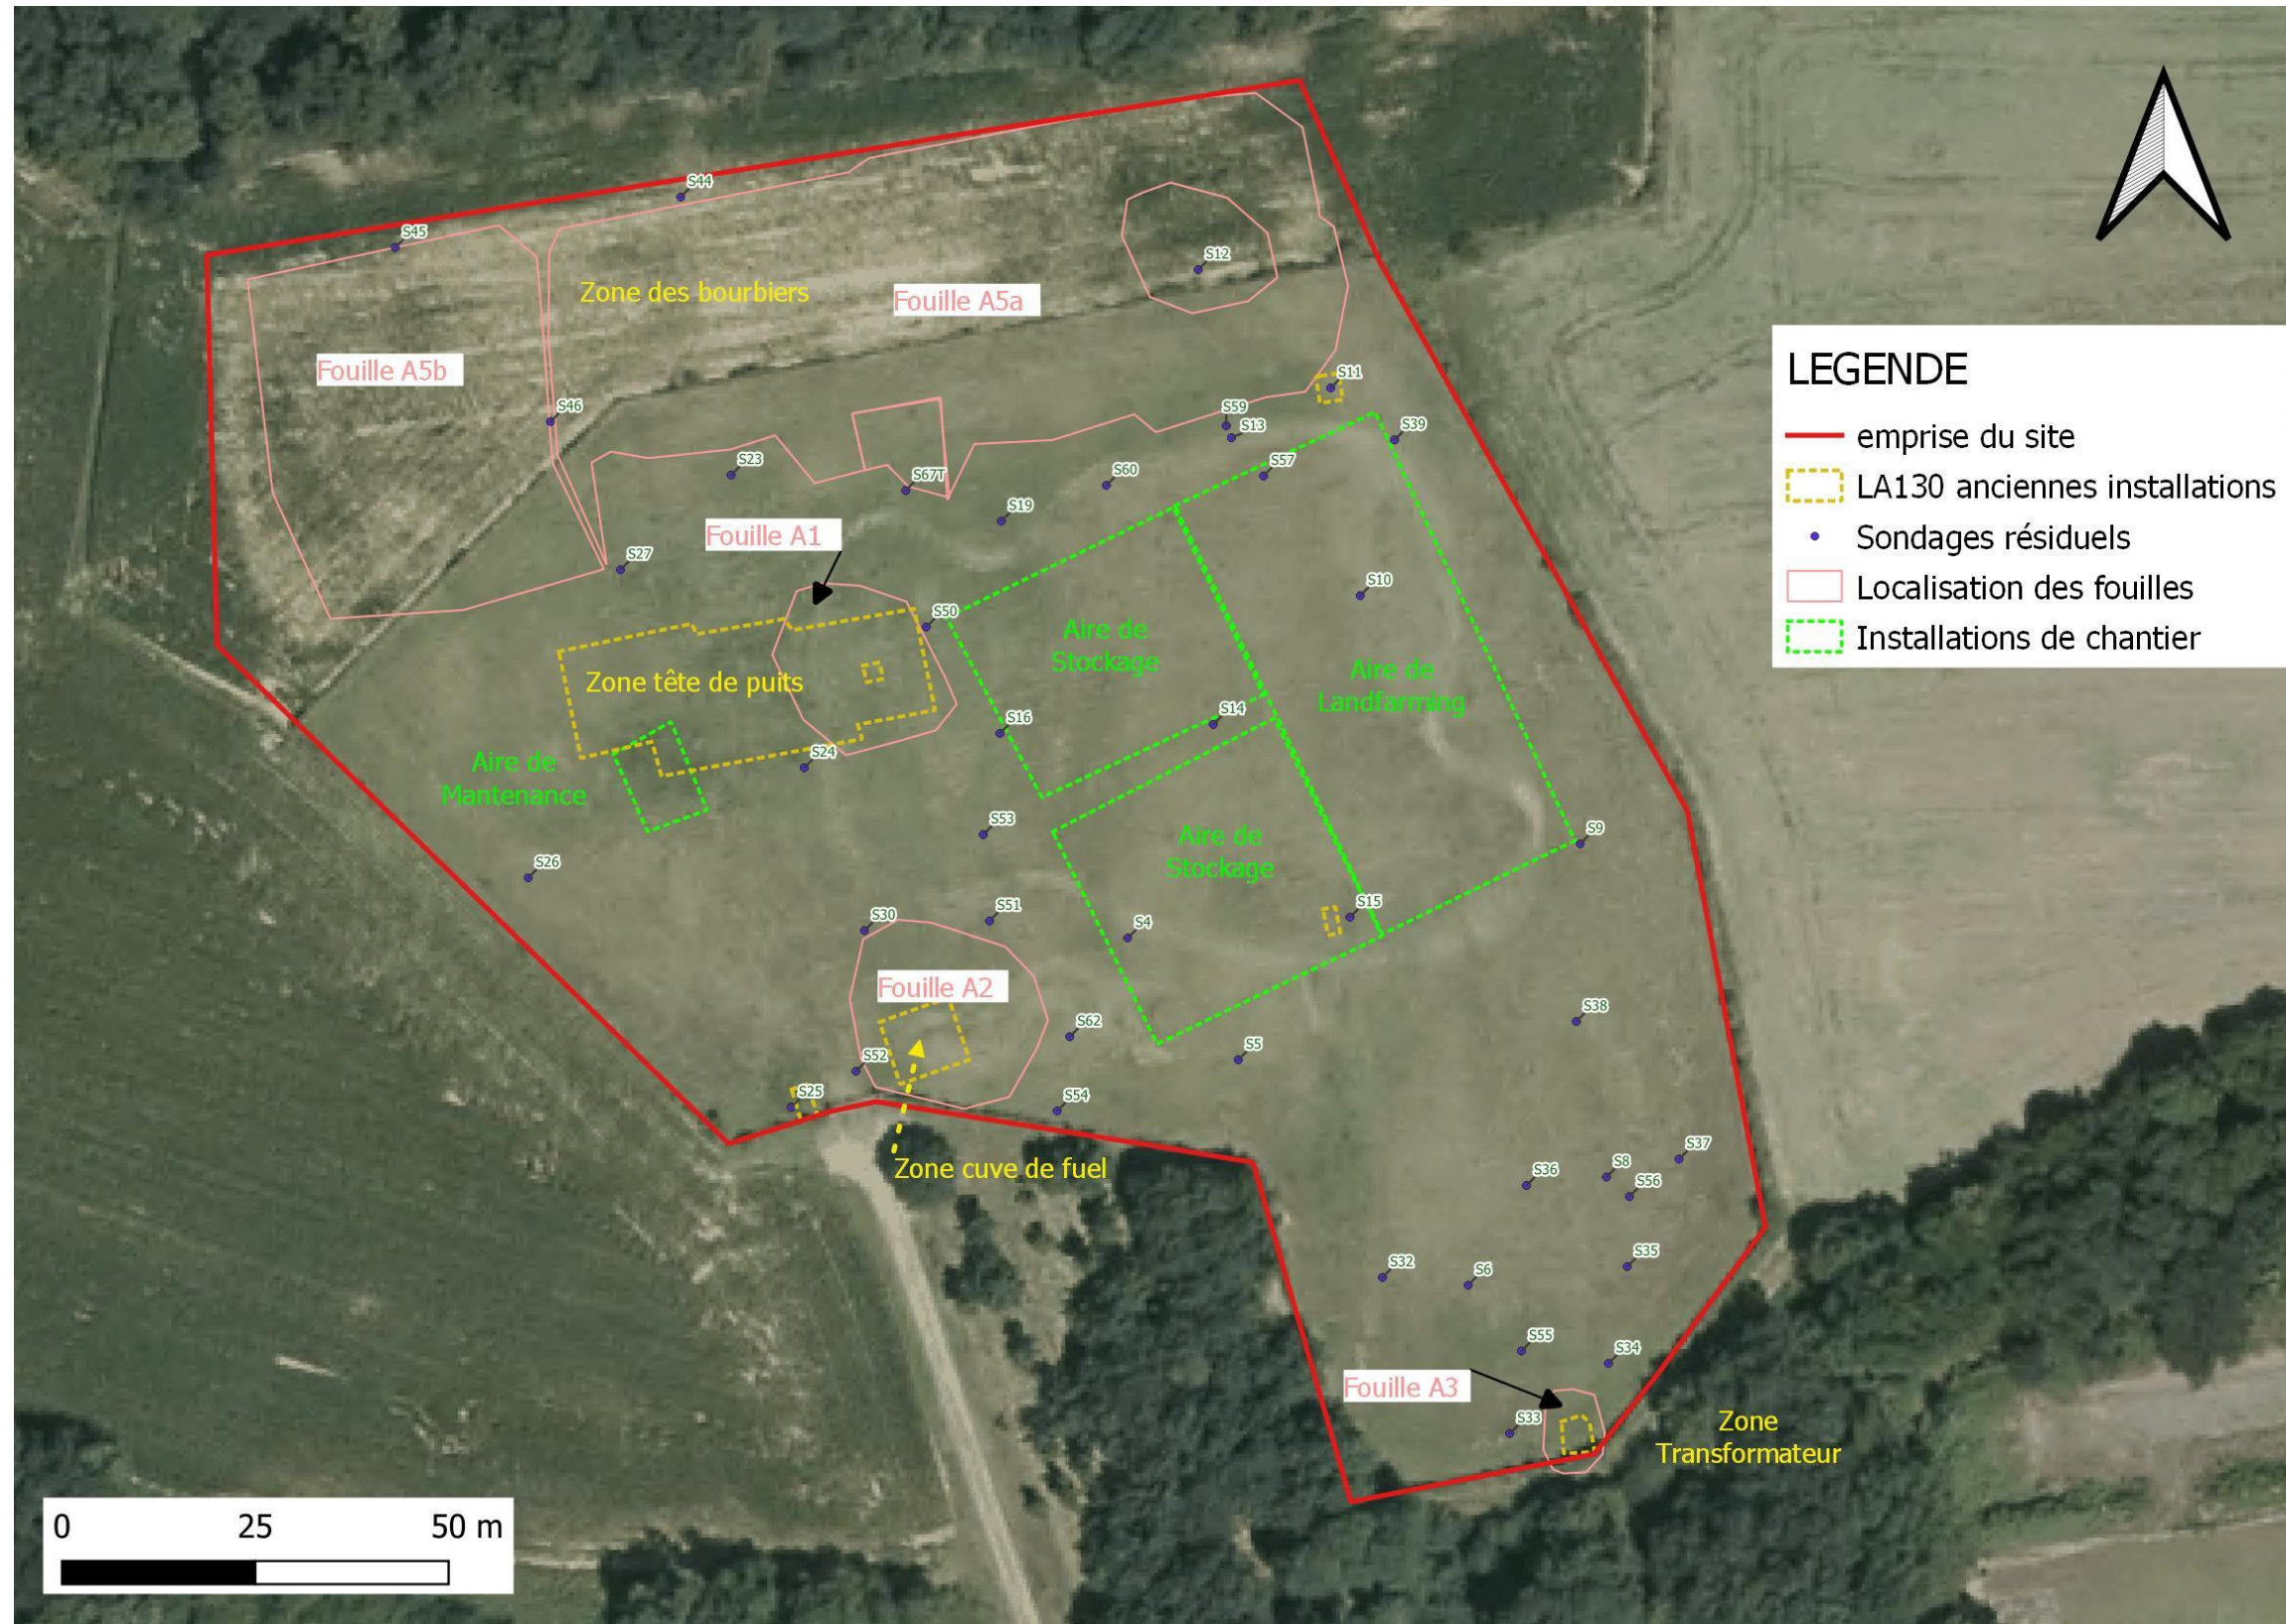
Figure 9 : Localisation des zones réhabilitées, et des sondages résiduels

**Les objectifs de traitement sur les sols, encadrant la réhabilitation du site LA130, ont été atteints sur les sols au droit des zones identifiées lors des diagnostics.**
