Compte Rendu d'Intervention Terminée

L'ADEME a été sollicité par la DREAL le 27 juillet 2010 dans le cadre de la mise en sécurité du site de WFGF à Saint-Just-Saint-Rambert (42), ancienne société d'usinage de produits ferreux. Cette sollicitation étant intervenue à la suite du signalement par le maire de Saint-Just-Saint-Rambert d'une pollution de la rivière « le Furan » dont l'origine était un écoulement de produits toxiques issus du regard d'eaux pluviales de la société WFGF. L'ADEME a assuré une première série d'opérations de maîtrise d'ouvrage dans le cadre de l'APTO d'urgence impérieuse n°750/2010/DDPP du 3 décembre 2010 du Préfet de la Loire qui prescrivait :

Le présent document correspond au nouveau CRIT relatif aux opérations complémentaires réalisées entre 2018 et 2022 conformément à l'APTO n°122/DDPP/2017 du 22 mars 2017 qui prescrivait à l'ADEME de :

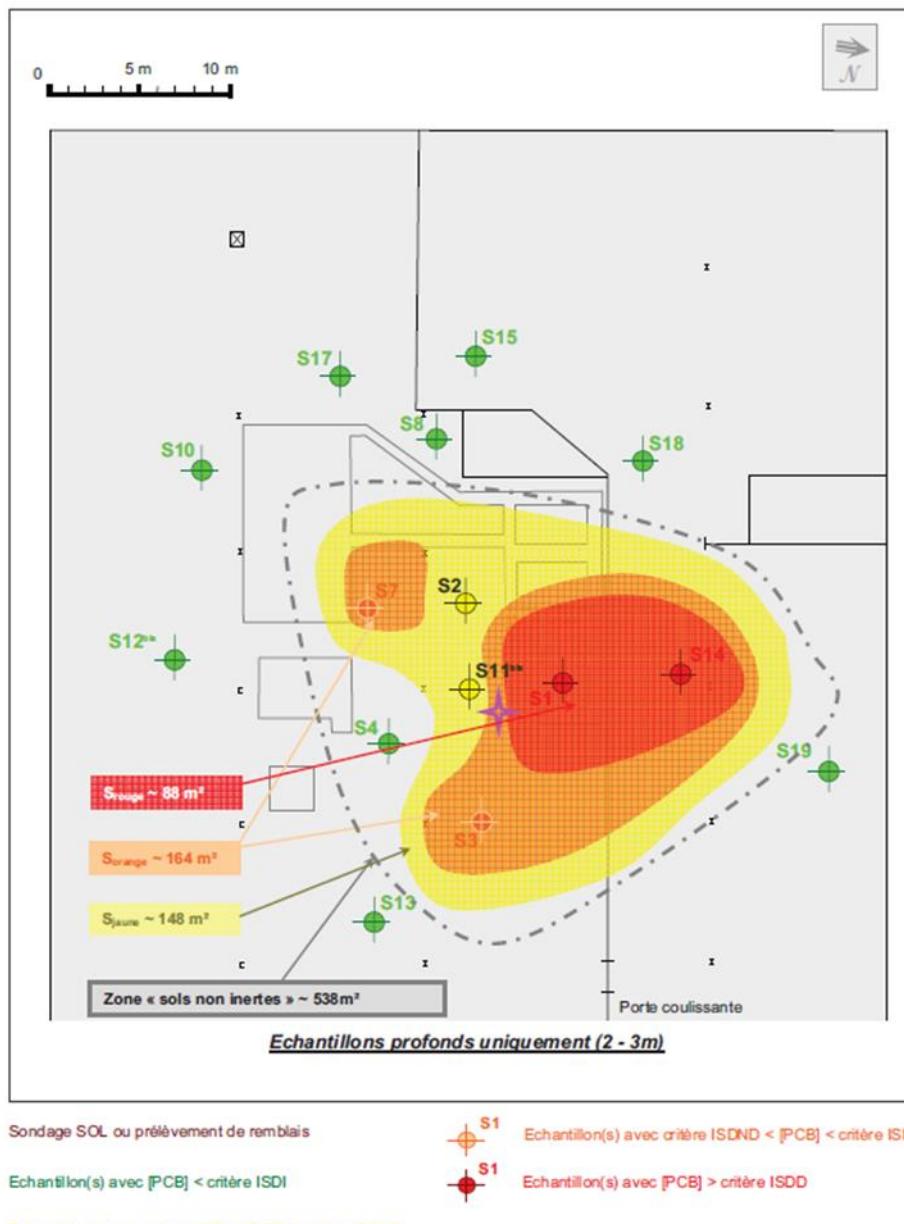
Figure 9 - Impacts en PCB sur les échantillons de sol profonds entre 2 et 3 m (source : ICF ENVIRONNEMENT, 2012)

Surface de sols contaminés par plus de 1 mg/kg MS de PCB :
 dont zone d'infiltration :

$S_{\text{non inertes}} = 538 \text{ m}^2$
 $S_{\text{infiltration}} = 91 \text{ m}^2$

- Mener des travaux d'excavation et de traitement hors site de la source et des terres à proximité (terres impactées par plus de 1 mg/kg de PCB). Le volume à transporter et éliminer était estimé entre 1050 à 1600 m³. L'apport de matériaux sains et leur compactage devaient aussi être réalisés.
- Démolir la cheminée en brique dont la solidité avait été remise en cause par un diagnostic d'APAVE ;

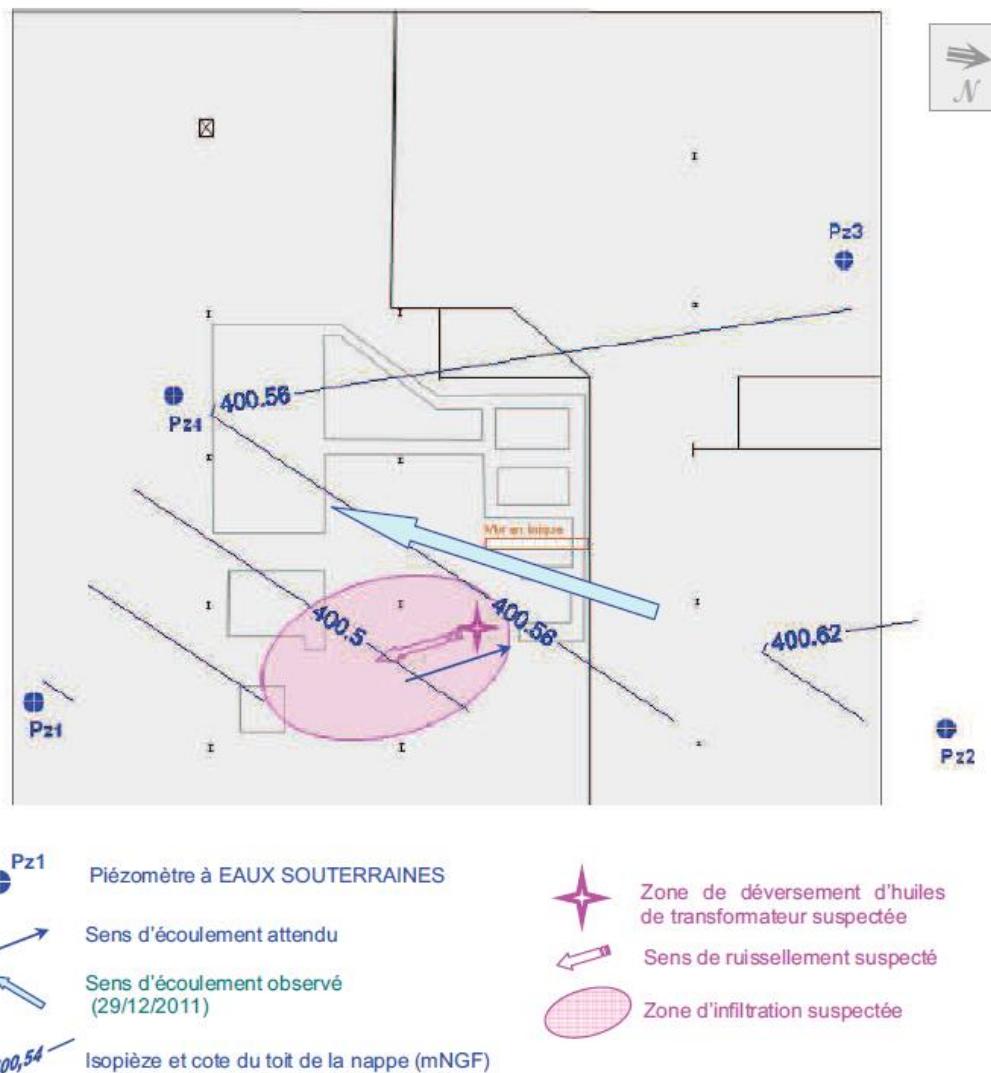
Figure 10 - Carte piézométrique des eaux souterraines au 29 décembre 2011 (source : ICF ENVIRONNEMENT, 2012)

- Campagne d'août 2011, sur le réseau {Pz1, Pz2 et Pz3} :
 - o Les eaux souterraines apparaissent faiblement impactées par des huiles de transformateurs (PCB, chlorobenzènes, indice HCT) au droit des ouvrages ;
 - o Le sens d'écoulement diffère fortement du sens prévisionnel et le réseau piézométrique alors mis en place ne permet pas de statuer sur la contribution éventuelle du site à la dégradation de la qualité de ce milieu ;
- Campagne de décembre 2011, sur le réseau {Pz1, Pz2, Pz3, Pz4} :
 - o Le sens d'écoulement global est identique à celui relevé lors de la première campagne (vers sud-sud-ouest) ;
 - o La présence de chlorobenzène (substance présente dans les huiles de transformateurs) à des concentrations faibles (quelques µg/l à quelques dizaines de µg/l) voir négligeables est confirmée en Pz1 et Pz3.

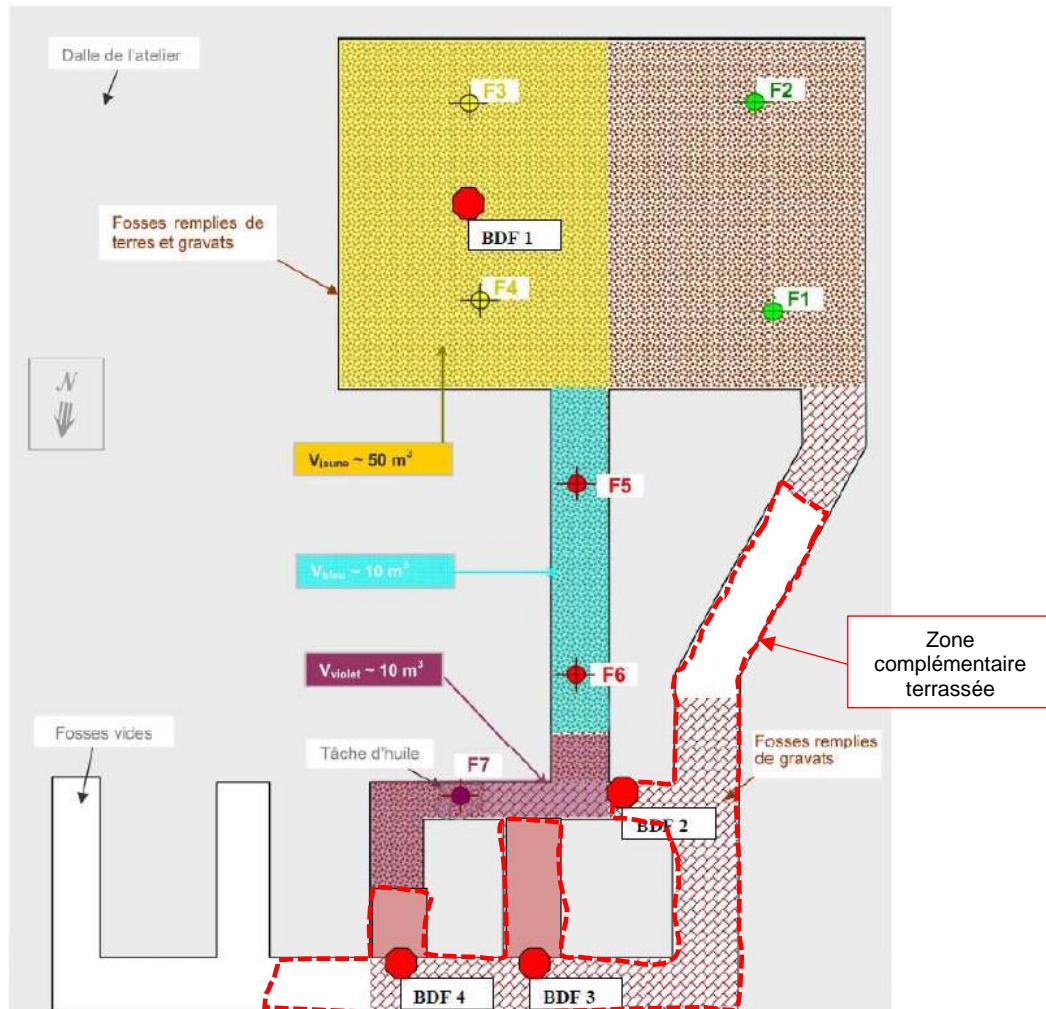
Figure 14 - Localisation des prélevements en bord de fouille (source GRS VALTECH, 2019)

À la suite de ces terrassements, quatre prélevements de fonts de fouille ont été réalisés pour valider la purge complète des matériaux présentant des concentrations en PCB supérieures à 50 mg/kg MS.

Les résultats des sondages étaient conformes aux objectifs de dépollution dans la fosse au niveau de F3/F4 (teneur en PCB de 4 mg/kg MS et de 110 mg/kg MS en HCT C10-C40).

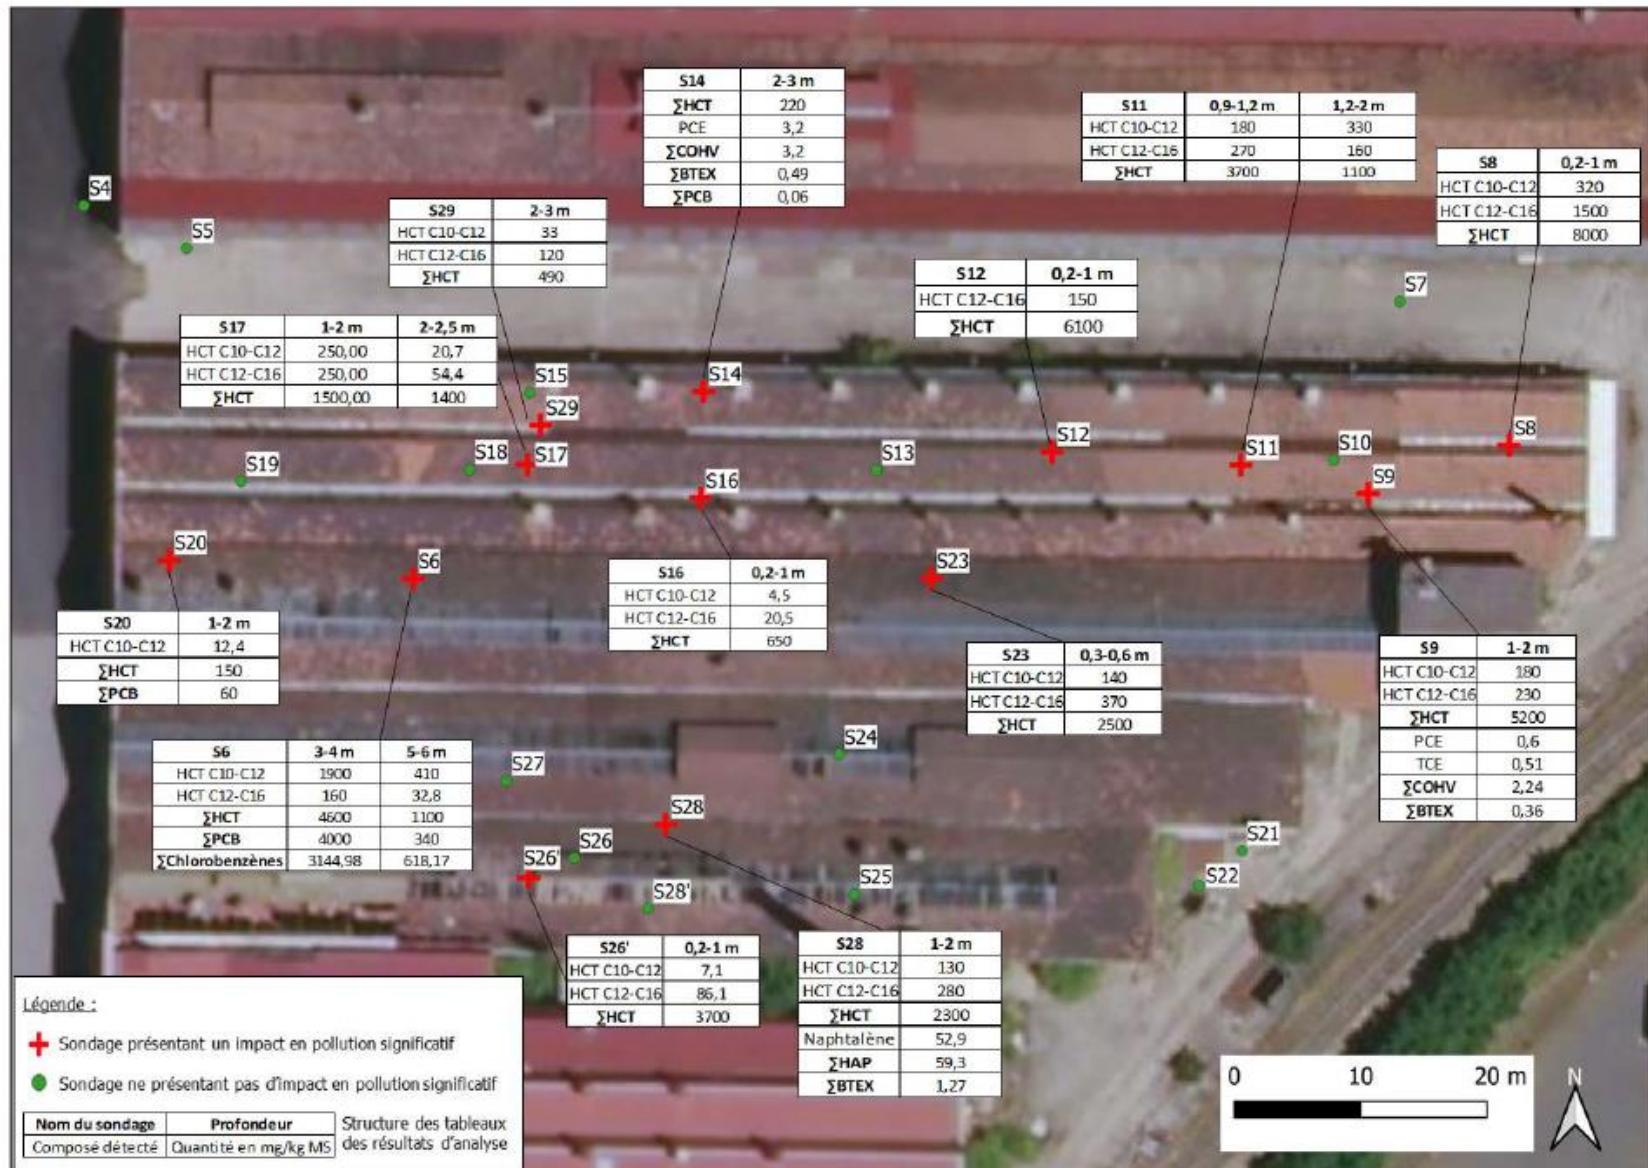
Figure 18 – Synthèse cartographique des anomalies analytiques sur les sols (source : TESORA, 2019)

- o S14 (2-3 m) : 3,20 mg/kg MS ;
 - o S9 (1-2 m) : 2,24 mg/kg MS ;

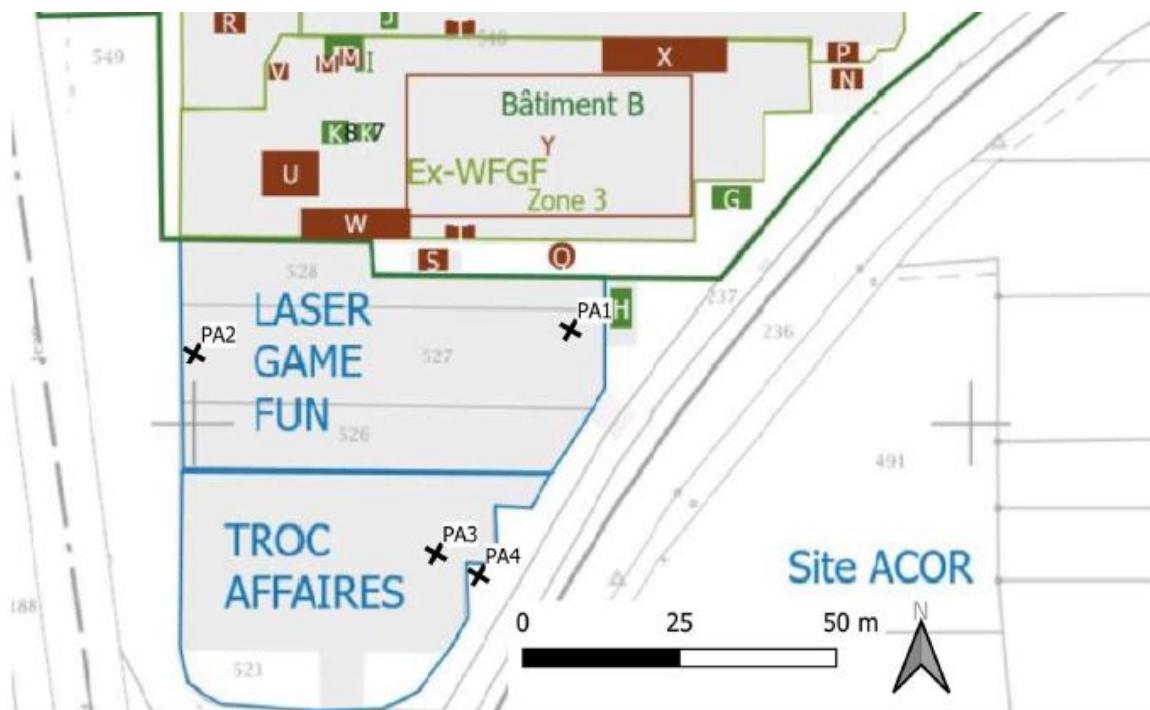
Des anomalies en **hydrocarbures aromatiques C8-C10** (0,201 mg/m³) et **xylènes** (0,206 mg/m³) ont été mises en évidence dans le bâtiment STOCK AFFAIRES avec des concentrations supérieures ou égale à la borne R1¹. Néanmoins, ces composées n'ont pas été détectés dans les gaz des sols ni dans l'air extérieur laissant penser que des produits présents dans le bâtiment influent sur la qualité de l'air intérieur.

Des traces de **toluène** ont été retrouvées au droit du commerce STOCK AFFAIRES (0,0095 mg/m³) et LASER FUN (entre 0,0049 et 0,0051 mg/m³) et en **éthylbenzène** (0,0037 mg/m³), et **hydrocarbures aliphatiques C6-C12** au droit de LASER FUN (entre 0,0049 et 0,0051 mg/m³). Ces composés n'ayant pas été détectés dans le milieu gaz des sols au droit des bâtiments commerciaux ni dans l'air extérieur, ces détections laissent penser à un dégazage de produits déjà présent dans les bâtiments.

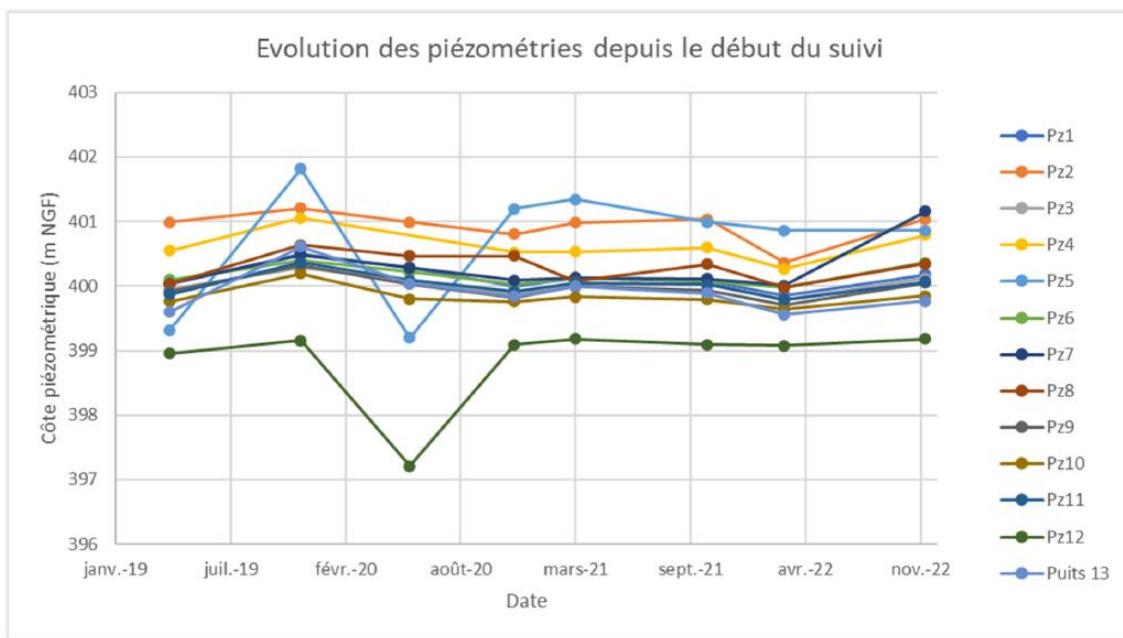
Figure 23 - Evolution des piézométries depuis le début du suivi (source : TESORA, 2022)

Globalement, le niveau piézométrique ne présente pas d'importantes variations d'une campagne à l'autre excepté en mai 2020 pour Pz5 et Pz12 pour lesquels TESORA fait l'hypothèse d'une erreur lors de la prise de mesure. Les eaux souterraines se situent entre 1,7 m et 2,9 m sous le sol du site (entre 399,8 et 401,0 NGF).

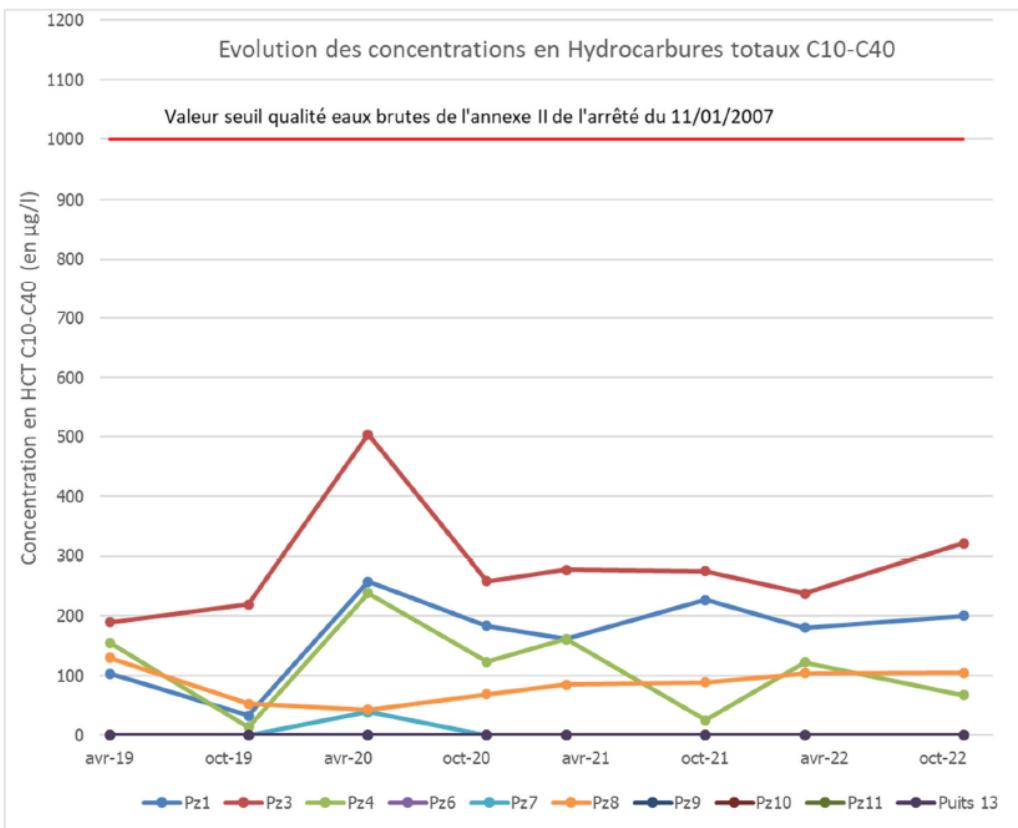
Figure 25 - Evolution des concentrations des eaux en HCT C10-C40 au sein des piézomètres du site et du puits, situé hors site (source : TESORA, 2022)

En mai 2020, une concentration en HCT lourd (C24-C40) a été détectée au droit de Pz7 et est probablement dû à une contamination par les eaux de chaussées.

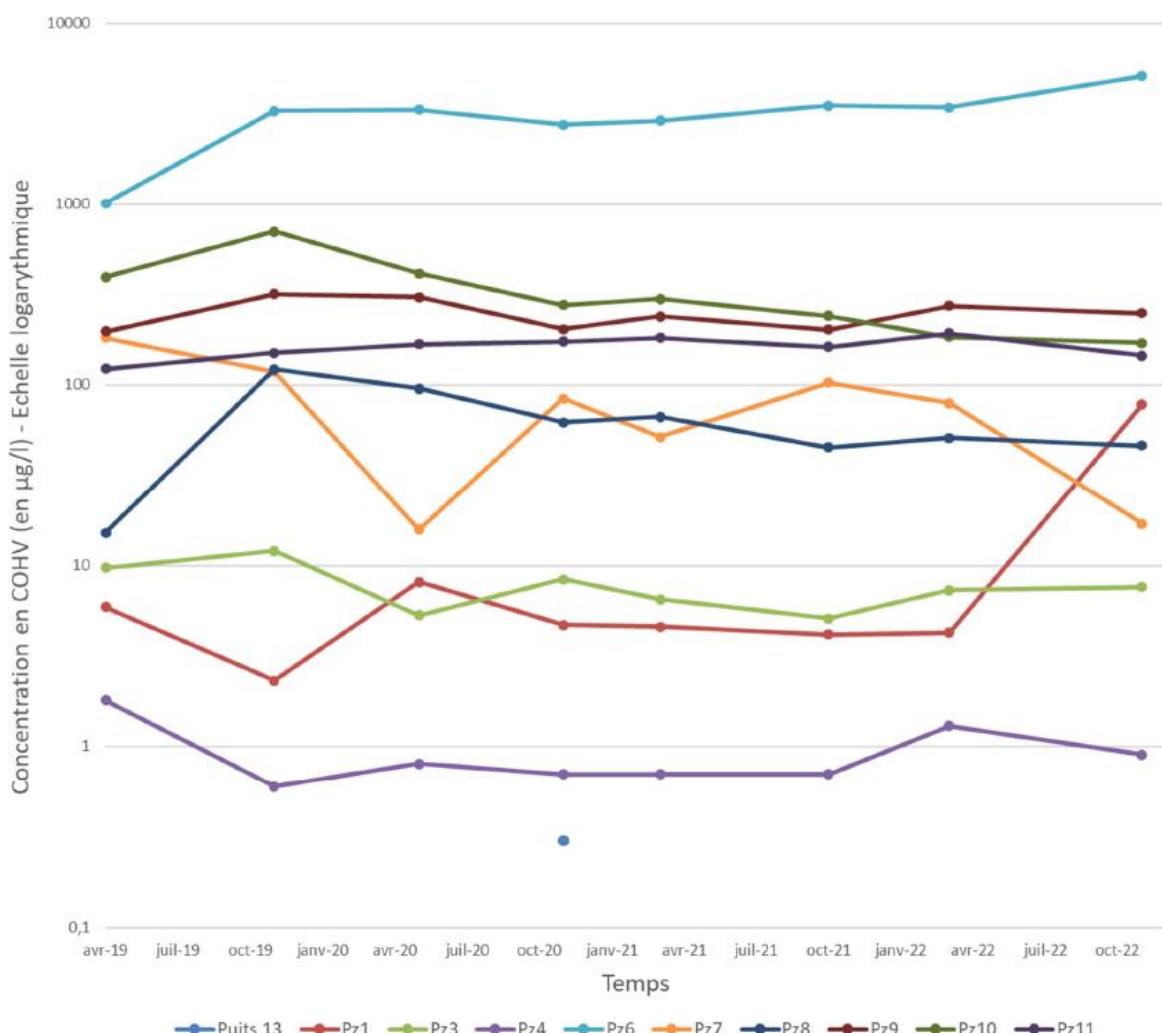
Figure 26 - Evolution des concentrations en COHV dans les eaux souterraines au droit du site et du puits, situé hors site, en fonction du temps, échelle logarithmique (source : TESORA, 2022)

Sur le graphique ci-dessus (cf. Figure 26), à la suite de la relecture du rapport de TESORA par l'ADEME, il a été émis l'hypothèse d'une inversion des piézomètres Pz1 et Pz7, ce qui expliquerait l'augmentation récente de la teneur en COHV identifiée au droit de Pz7.

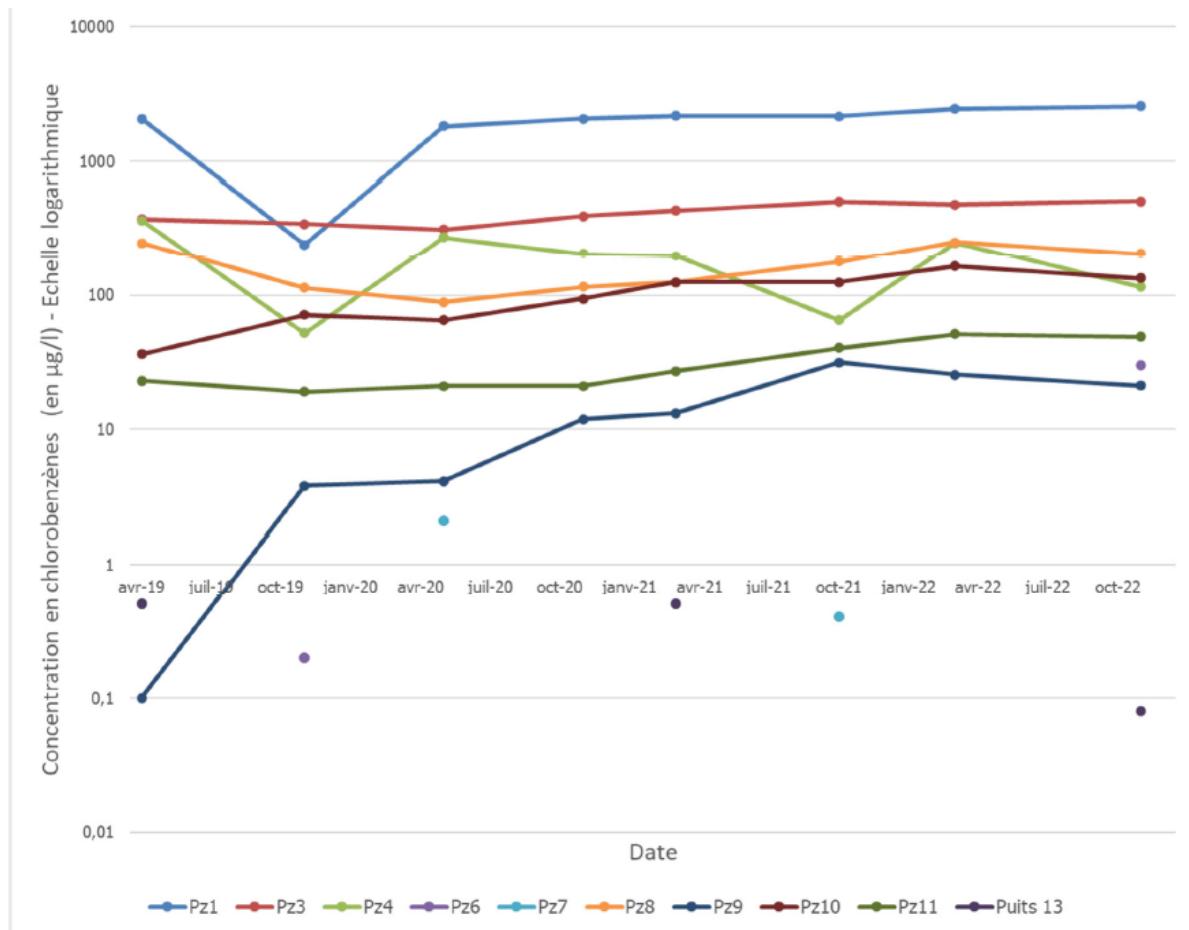
Figure 27 - Evolution des concentrations en chlorobenzènes dans les eaux souterraines au droit du site et du puits, situé hors site, en fonction du temps, échelle logarithmique (source : TESORA, 2022)

En conclusion, l'évolution des concentrations pour les composés HCT, BTEX et COHV est stable au cours du temps (absence de variation significative entre le début et la fin des campagnes). Cependant, il convient de noter une légère augmentation des concentrations en chlorobenzènes au niveau des ouvrages Pz1 et Pz9 bien que les concentrations identifiées sur Pz9 semblent s'être stabilisées depuis 2021.
