Générale de Réhabilitation des Sites

FUNETT
SAINT BRISSON SUR LOIRE (45)

RAPPORT DE FIN DE TRAVAUX

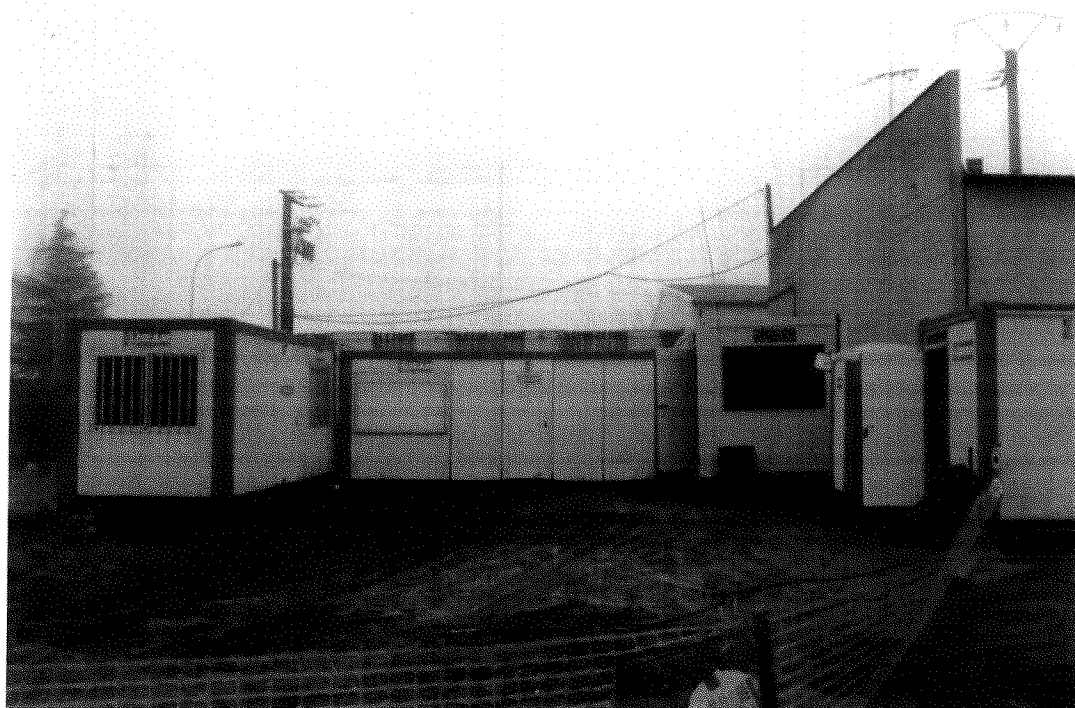
Photo 1 : la zone verte

Cette zone se situait à l'entrée du site. La photo 1 de la figure 3 montre les différents bungalows vus depuis l'entrée du site. Le bungalow laboratoire est à gauche, la salle de réunion au milieu et le vestiaire à droite à l'entrée de la zone rouge.

La rubalise marque la limite entre les deux zones.

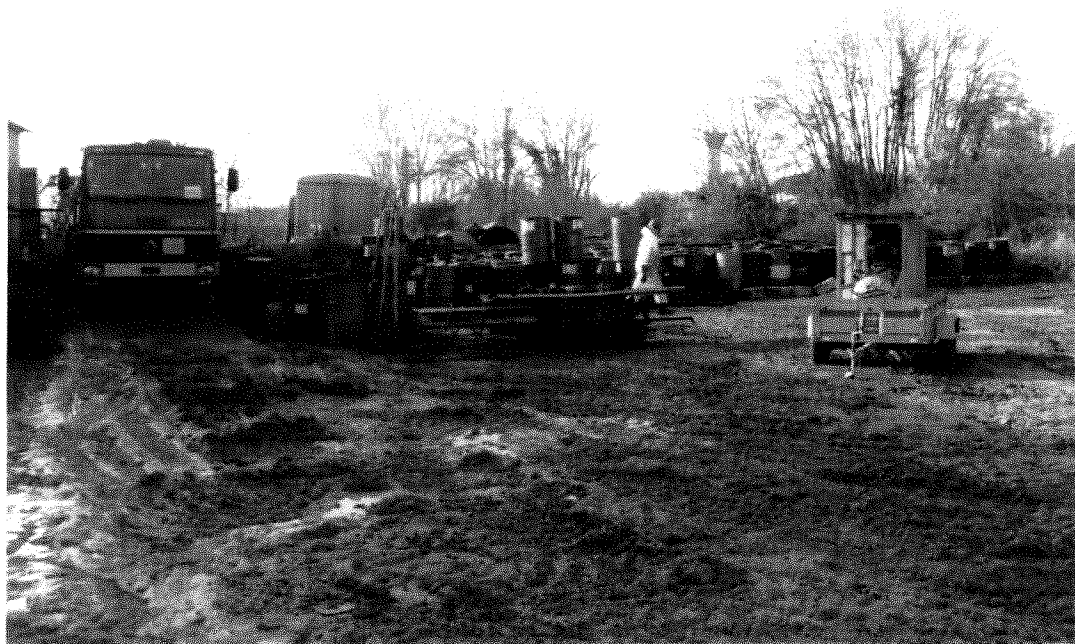
Photo 2 : la zone rouge

C'était la zone de stockage des différents produits. La photo 2 de la figure 3 montre la zone de stockage des fûts pleins depuis l'entrée du site. L'accès à cette zone a été strictement réglementé avec obligation de porter casque et bottes de sécurité lors des visites, et combinaisons, gants et masque respiratoire à la ceinture lors des travaux.

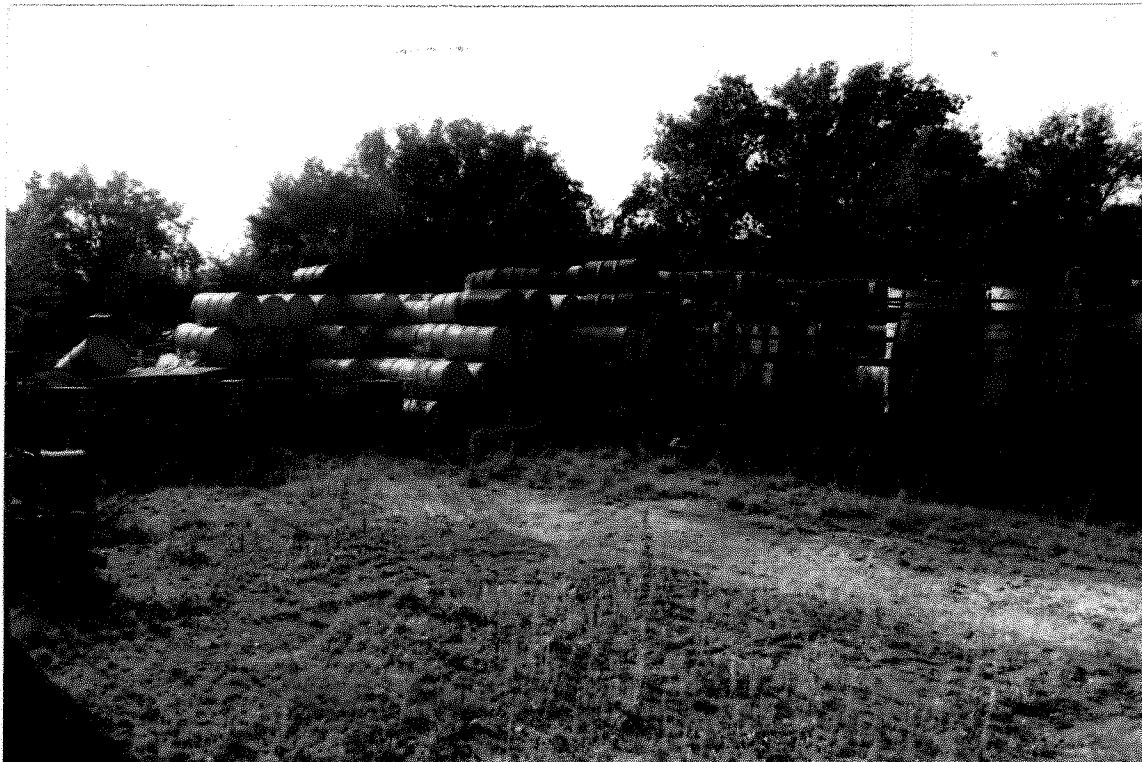
Figure 4 : Les fûts métalliques vides

La première catégorie de déchets à traiter était représentée par des fûts métalliques vides de 200 l ayant contenus des produits chlorés et stockés à même le sol comme l'illustre la figure 4. Ces fûts, dont l'état était variable, ont été chargés sur des camions agréés pour le transport de déchets dangereux, camions RTMD, et envoyés chez INTERFUTS. Les fûts en bon état ont été régénérés alors que les fûts en mauvais état ont été incinérés. 1437 fûts ont été enlevés en quatre voyages entre le 15 et le 23 janvier 1996.

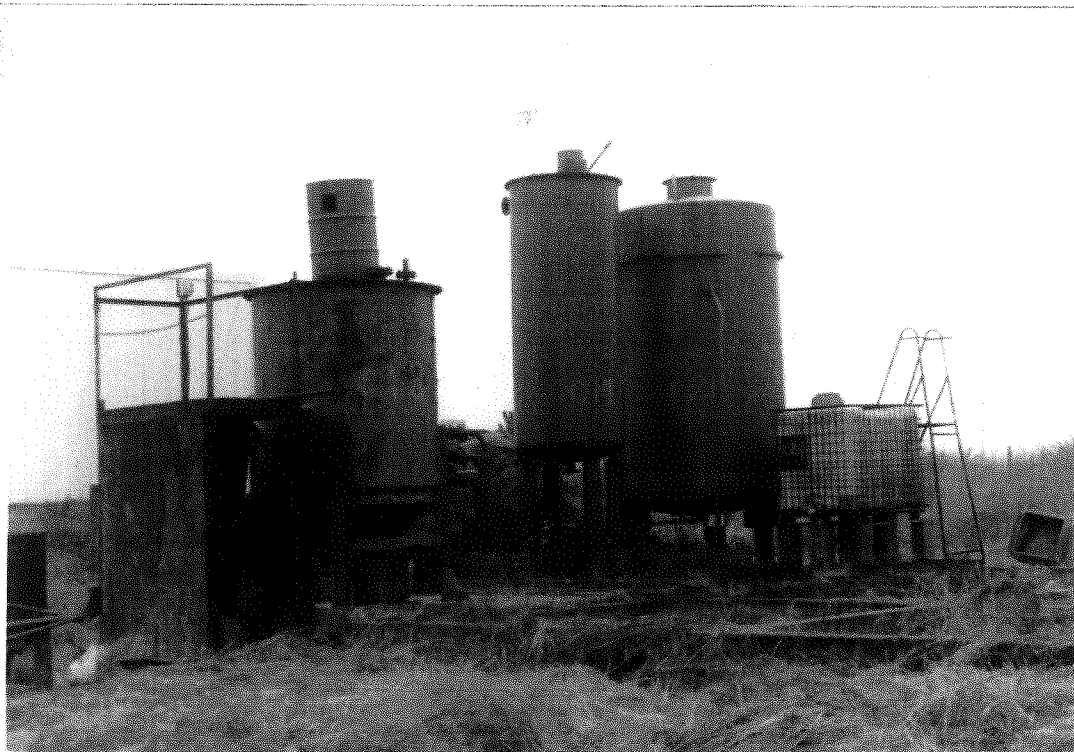
Photo 7 : des cuves sur le site

Dix cuves, de volumes différents, ont été installées sur ces aires de rétention pour constituer un volume tampon lors du reconditionnement.

Deux des cuves utilisées étaient des containers plastiques. Le froid intense certains jours et une certaine usure ont provoqué la rupture de ces deux cuves alors qu'elles étaient remplies. Les aires de rétention ont pleinement rempli leur rôle en empêchant toute fuite de produit dans le sol. Le produit perdu a été repompé dans une autre cuve. Ces deux containers plastiques ont été évacués pour être incinérés avec les fûts.

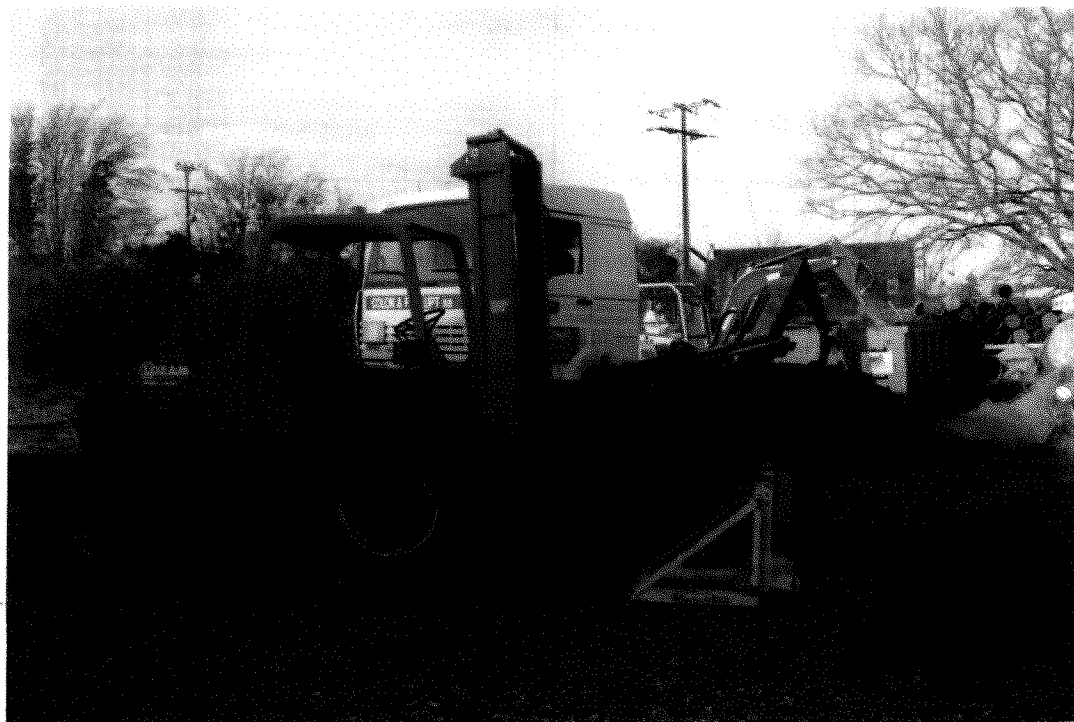
Photo 8 :
le chariot élévateur et la pince à fût

Les fûts devaient être amenés à proximité des cuves de stockage pour le pompage. La photo 8 de la figure 7 montre le chariot élévateur et la pincés à fûts utilisés pour le transport.

Lors de ces mouvements de fûts, l'un d'entre eux s'est percé entraînant la fuite du produit dans le sol. Les techniciens GRS ont alors immédiatement étalé du sable, prévu en stock, pour absorber le liquide chloré puis l'ensemble sable et terre contaminés a été décapé et mis en fûts. Ces résidus ont alors été traités comme des fûts contenant du produit pâteux chloré.

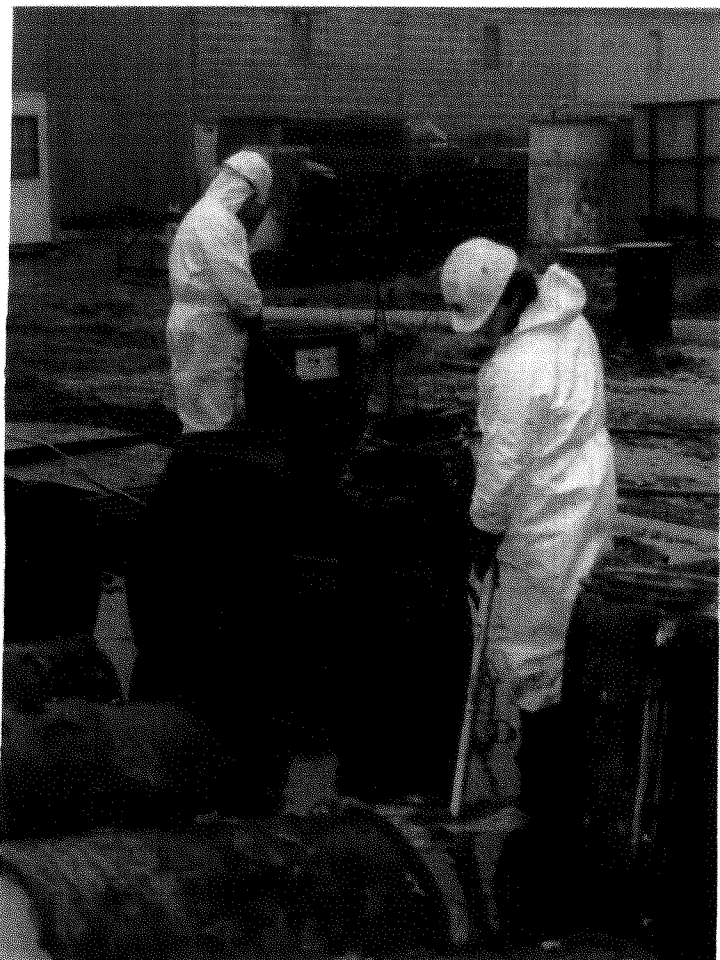
Photo 9 : le pompage

Pour des raisons de sécurité, les vapeurs de solvants chlorés pouvant présenter un risque explosif en présence d'une étincelle, les pompes utilisées ont été des pompes fonctionnant avec de l'air comprimé fourni par un compresseur (photo 10) situé près du bâtiment. La photo 9 montre un technicien GRS repompant du liquide ayant fuit d'un fût et reconditionné dans un autre.

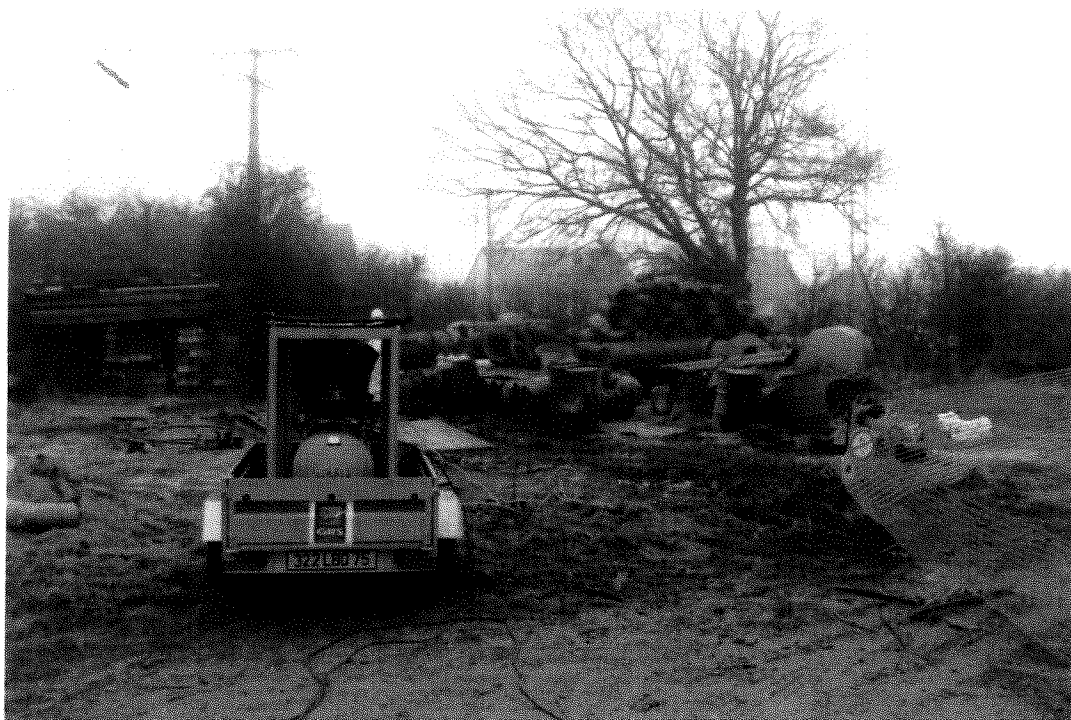
Photo 10 : le compresseur et les fûts plastiques

De nombreux fûts plastiques vides, de 60 à 120 l, et de multiples pots de peintures pleins avaient été laissés sur le site et présentaient un risque de pollution potentiel. La photo 10 de la figure 8 présente le compresseur et les fûts plastiques vides avant leurs mises sur palette.

L'ensemble de ces produits devaient donc être éliminé. Pour permettre leur enlèvement, nous les avons mis sur palettes et filmés pour les maintenir ensemble. Les palettes ont été chargées sur un camion plateau, à raison de 20 palettes par camion, et emmenées chez SARP INDUSTRIES pour incinération.

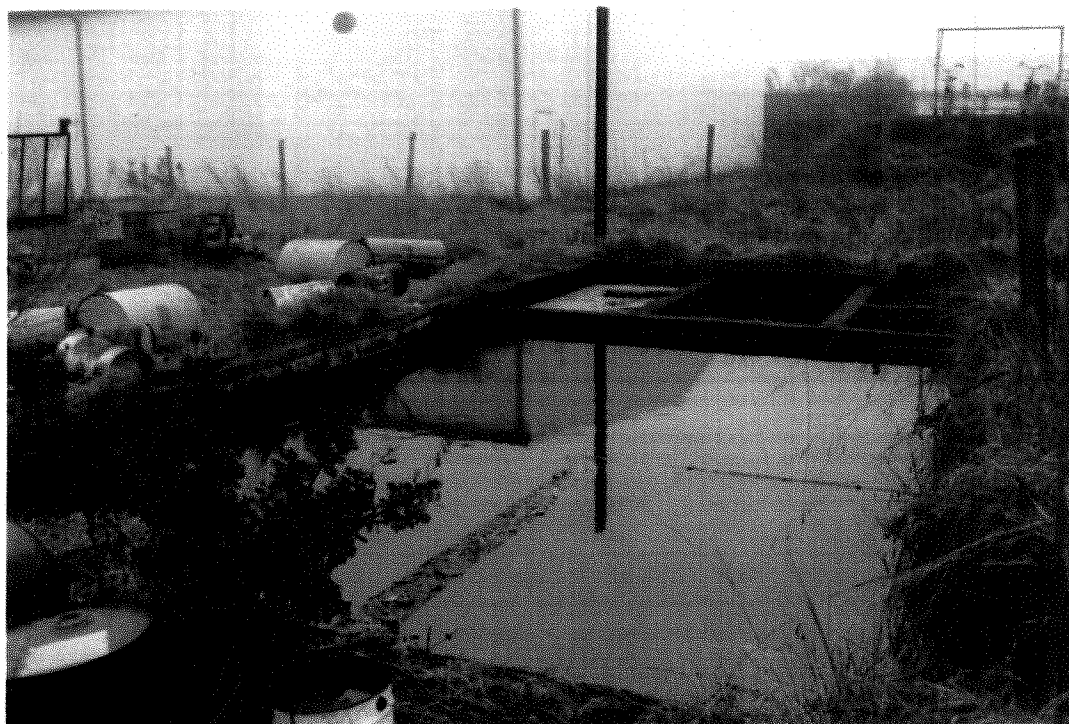
Photo 11 : le décanteur plein

À la cessation d'activité de la société FUNETT, le décanteur est resté rempli de ces eaux de lavage (photo 11 de la figure 9).

Néanmoins, il est fort probable que du liquide réapparaisse à nouveau au cours du temps du fait des fissures du décanteur.

Cependant, au cours du chantier, un liquide rougeâtre est réapparu dans le décanteur. Ce liquide provient d'un relarguage du sol, imbibé de produit au cours du temps, au travers des fissures du béton. Une analyse au fluo-x a montré qu'il était légèrement chloré.

La vidange du décanteur a entraîné un rééquilibrage hydrostatique entre le sol et le décanteur avec migration du liquide vers le décanteur.

Le problème du remplissage du décanteur reste aussi en suspens. Il faudrait éviter de remplir ce décanteur avec du sable. Cela ne ferait que générer un sol pollué avec l'absorption de liquide par ce sable. Il semble plus efficace de le laisser couvert comme il l'est actuellement et de surveiller la progression de la venue de liquide. En effet, il est fort possible qu'un équilibre hydrostatique se fasse entre le décanteur et le sol et que cet afflux de liquide s'arrête.

Néanmoins, chaque vidange du décanteur romprait cet équilibre et provoquerait un enouveau venue de liquide. C'est pourquoi, en cas de campagne de sondages à la pelle mécanique, il faudrait sonder autour du décanteur pour voir l'état du sol.

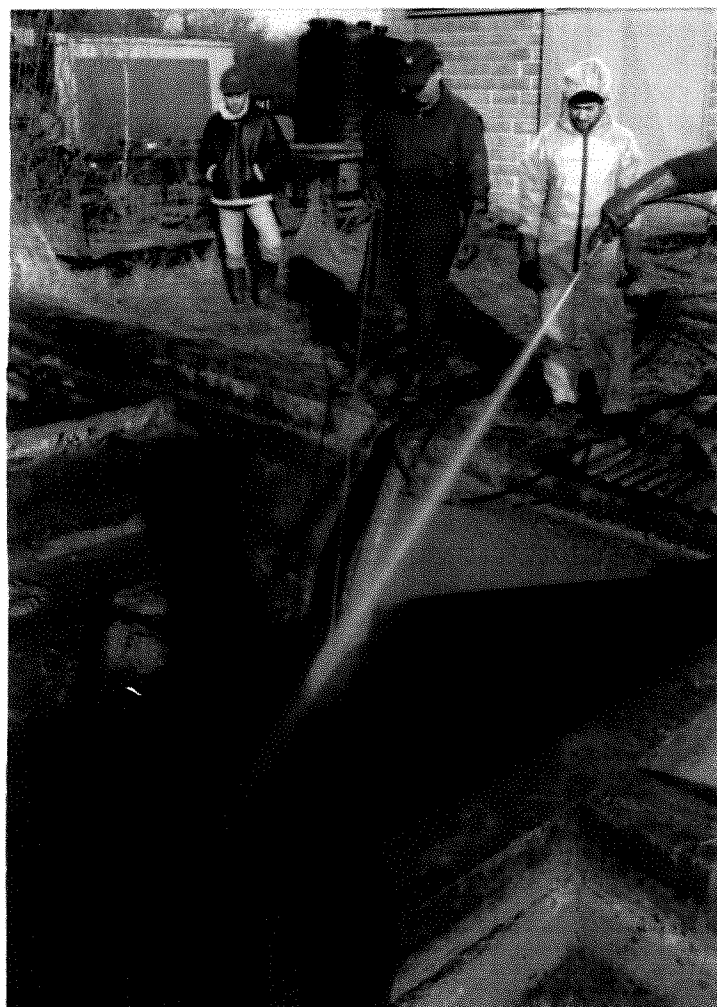
Photo 12 : nettoyage du décanteur

Au début de notre intervention, fin janvier, nous avons procédé à la vidange de ce décanteur à l'aide d'un camion hydrocureur. Après le pompage de ces eaux de lavage, les bords et le fond du décanteur ont été nettoyés au jet haute pression et avec des brosses pour récupérer et éliminer les résidus incrustés dans le béton (photo 12 de la figure 9).

À la suite de cette opération de nettoyage, le décanteur a été recouvert par des bâches plastiques pour éviter son remplissage lors des intempéries.

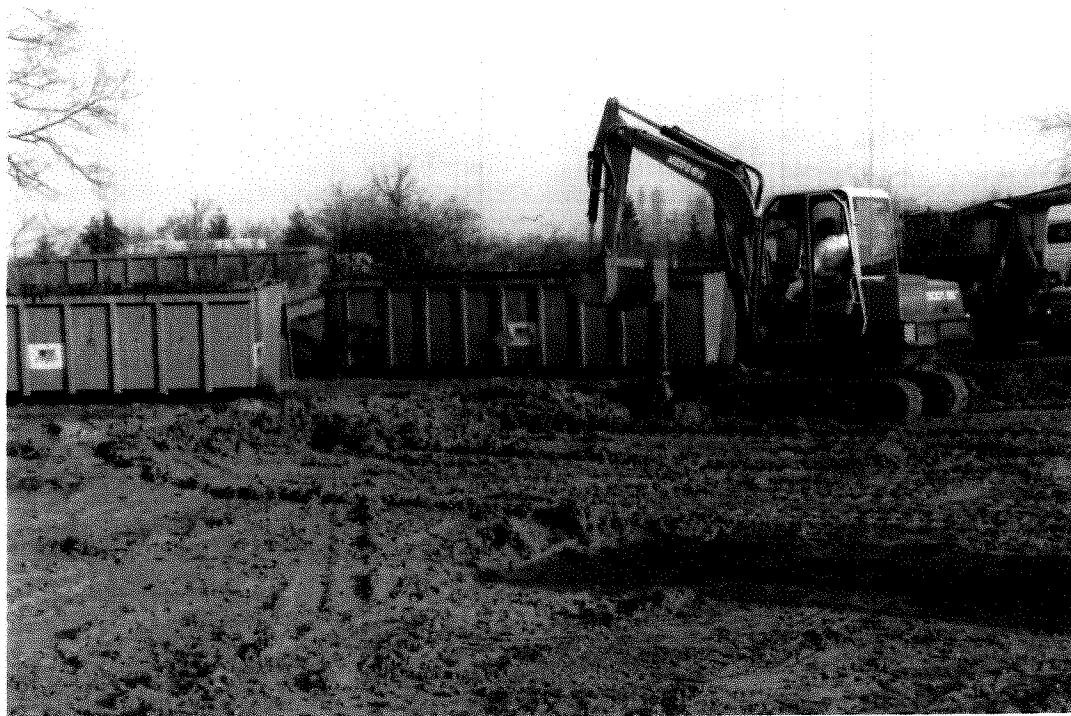
Photo 13 : le décapage des terres

Le stockage de fûts souillés et contenant des solvants chlorés à l'air libre et pendant plusieurs années a donné lieu à l'usure de certains fûts et à la fuite de produit dans le sol.

Après l'évacuation des 1437 fûts vides, un premier décapage a eu lieu avec une pelle à godet curage sur les deux tiers du site et sur une épaisseur de 10 à 15 cm. Les terres ont été mises en benne et évacuées vers un centre agréé (photo 13). Un peu plus de 40 tonnes de terres ont été enlevées.
