**Rapport de fin de travaux
pour les opérations de
dépollution des sols et
l'enlèvement des cuves
enterrées**

**Site MeadWestVaco (MWV)
24, Boulevard d'Anvaux
Châteauroux (36), France**

21 Janvier 2014
Rapport R2694

Numéro du projet : GMS 0219221
Numéro de rapport : R2694
21 Janvier 2014

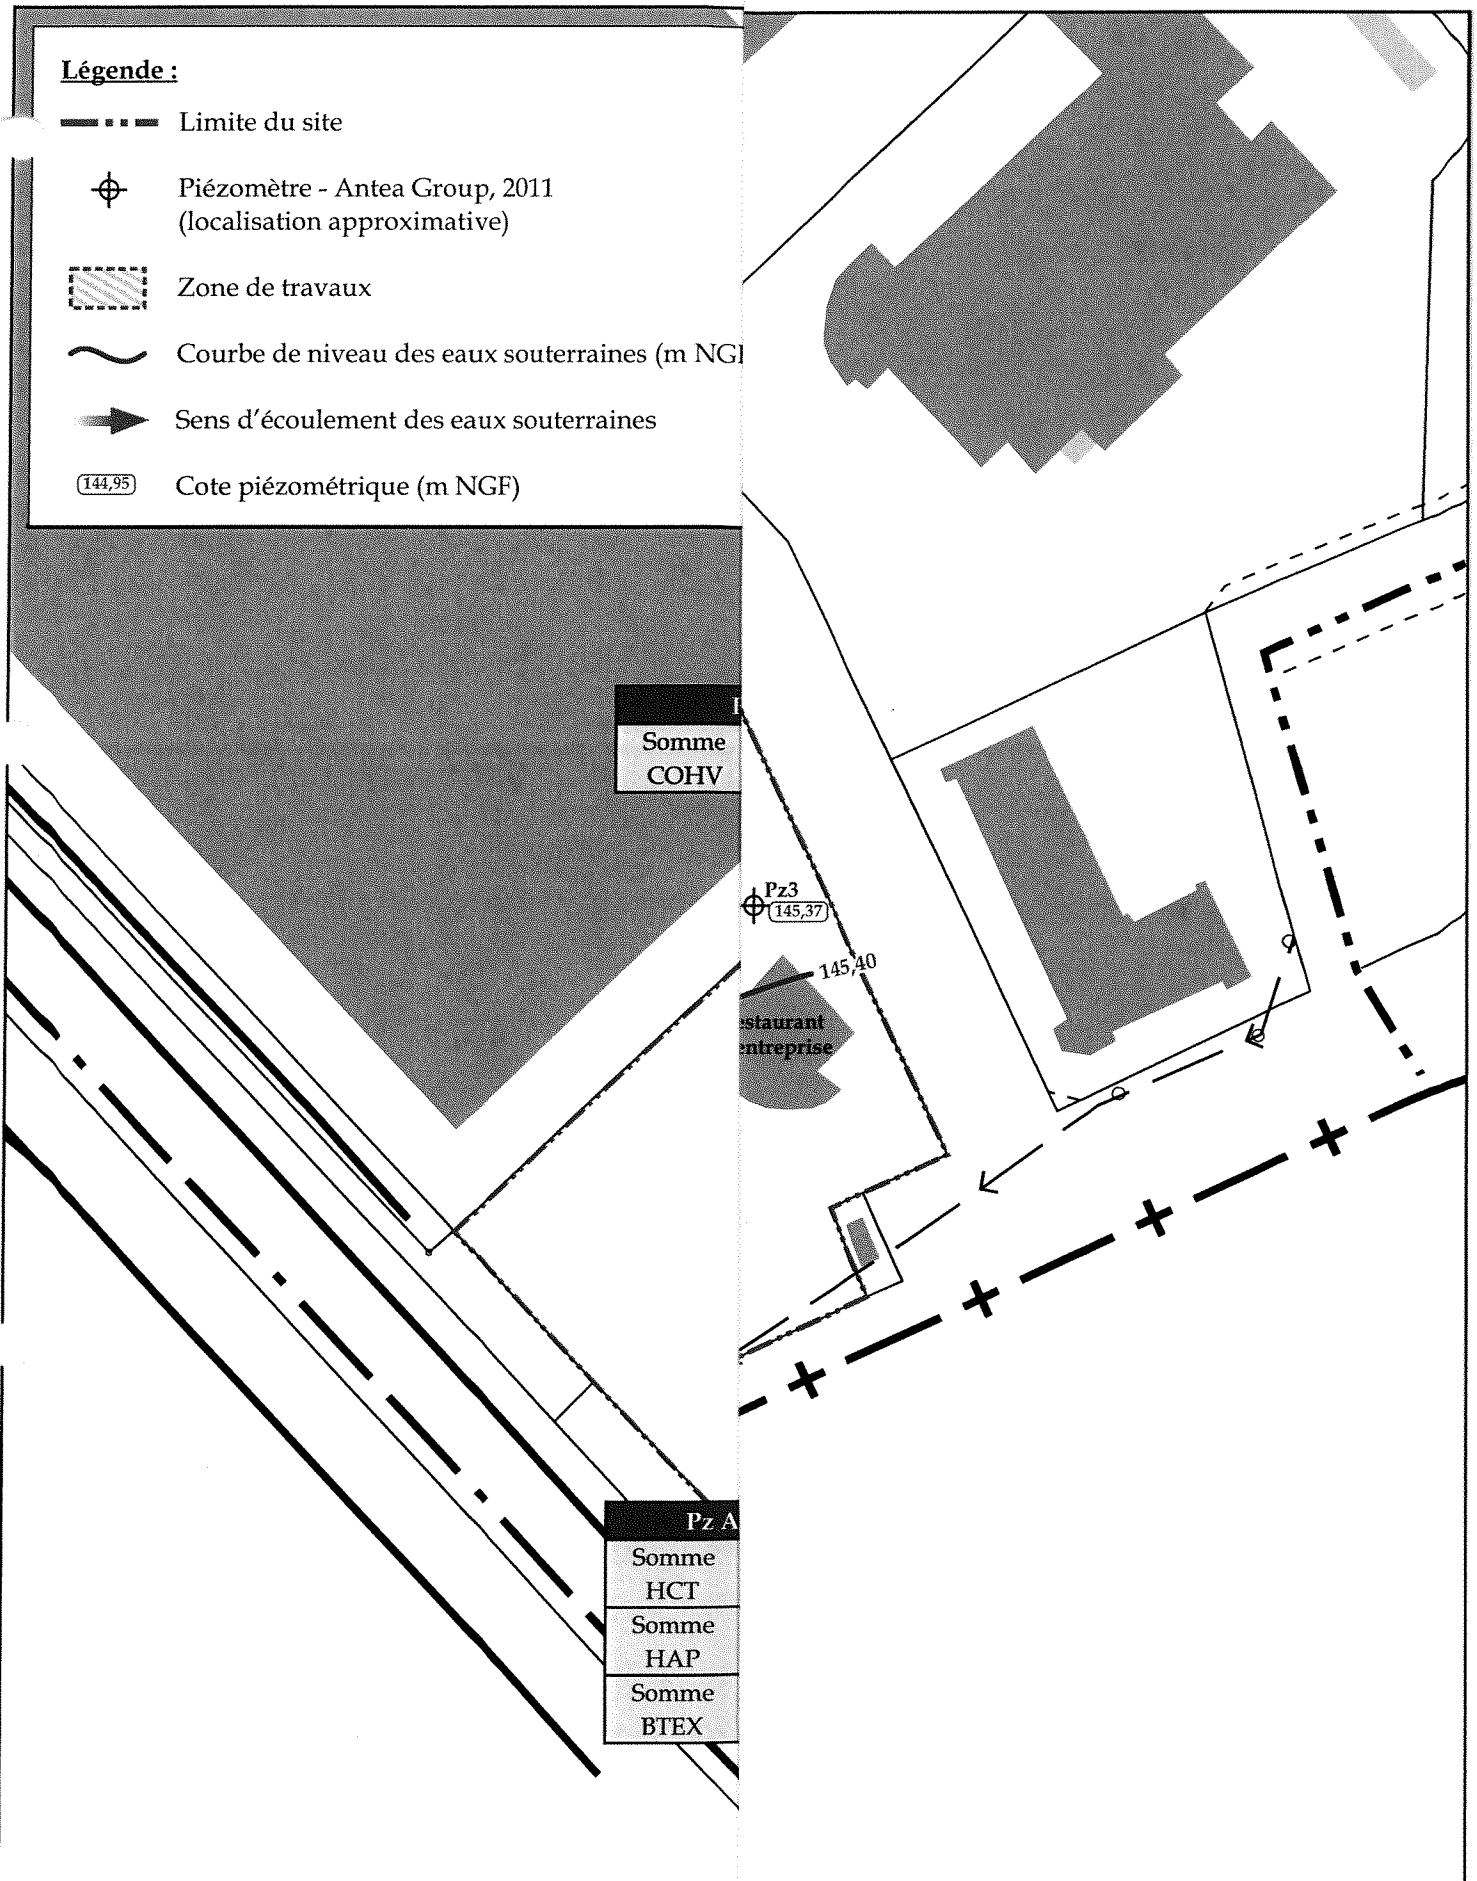
Figure 3 Esquisse piézométrique du site et résultats - Novembre 2013

Le sens d'écoulement des eaux souterraines pour cette campagne est globalement dirigé vers le nord-ouest (cf. **Figure 3**).

De manière générale, l'ensemble de ces résultats est cohérent avec ceux obtenus lors des précédentes campagnes (cf. **Tableau 2**). Il semble que les impacts identifiés au droit de Pz Amont et Pz1 (i.e. les deux piézomètres les plus impactés) proviennent des sources extérieures au site.
