Objet : ICPE – Cessation d'activité d'une installation de fabrication de mobilier en bois ;
Société STYLEWOOD sur la commune de Senonches

Rapport de l'Inspection des Installations Classées
à
Madame la Préfète d'Eure-et-Loir

CESSATION D'ACTIVITÉ D'UNE INSTALLATION FABRICATION DE MOBILIER EN BOIS

SOCIÉTÉ STYLEWOOD

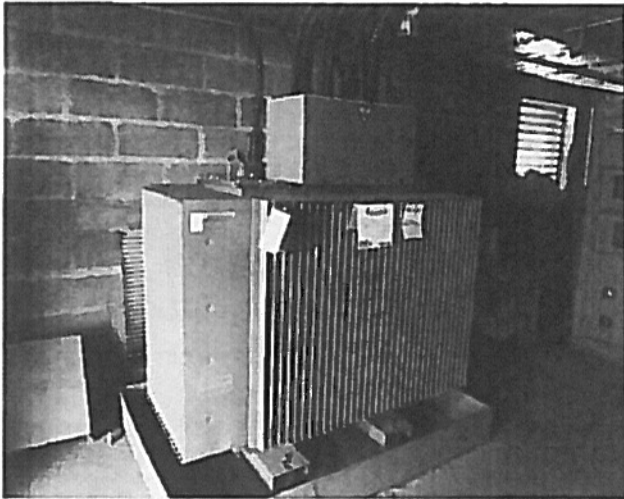
1- Transformateur 1 Bâtiment S M

Le site dispose de deux transformateurs électrique FRANCE TRANSFO de puissance 1000 kVA contenant environ 450 kg de diélectrique. Les deux transformateurs présentent un marquage par étiquette verte indiquant pour chacun que l'appareil n'est pas contaminé par des PCB au sens du décret 2001-63 du 18 janvier 2001.

Les transformateurs sont placés dans des rétentions en acier ne présentant aucun signe de pollution potentielle.

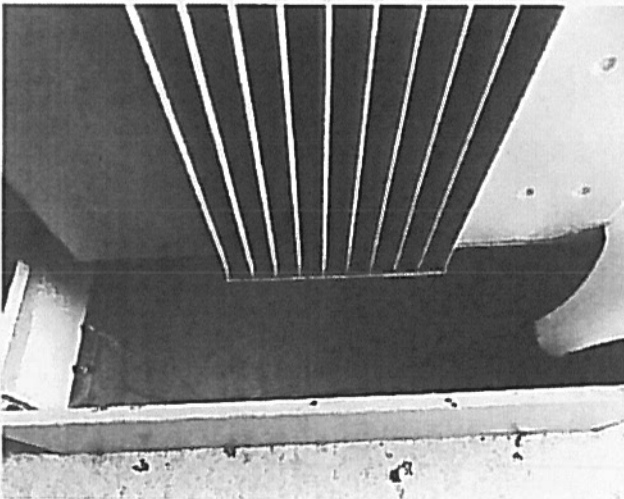
3 - Réfection du Transformateur 2

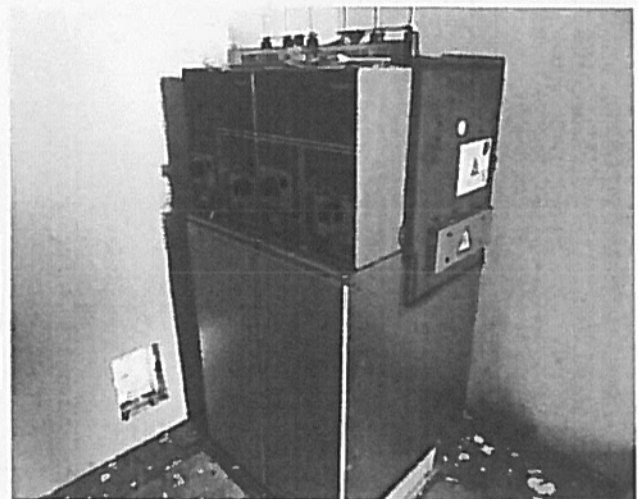
4 - Distribution Cellules de boucle 20 kV

Le site industriel dispose d'un poste de livraison électrique situé en bordure de la rue de la libération. Ce local dispose de deux cellules pour une boucle locale de 20 000 V. Le comptage et la distribution d'électricité n'est plus assurée vers les transformateurs électriques du site.

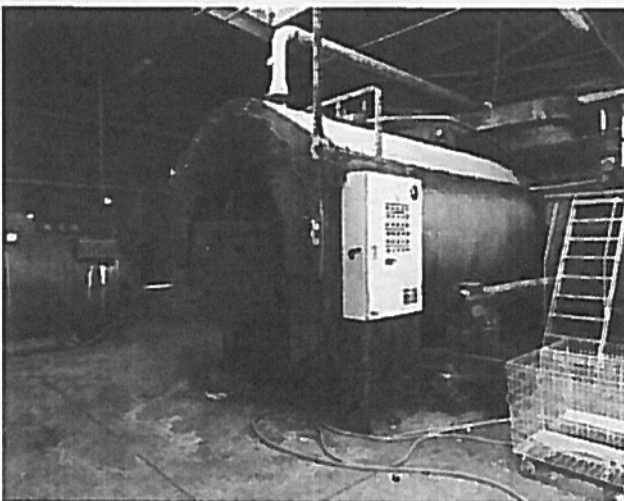
5 - Chaudière à bois

L'inspection relève dans le local chaufferie la présence d'un broyeur de bois à palettes, d'une chaudière à bois autrefois alimentée en copeaux et en poussières de bois et une chaudière à gaz.

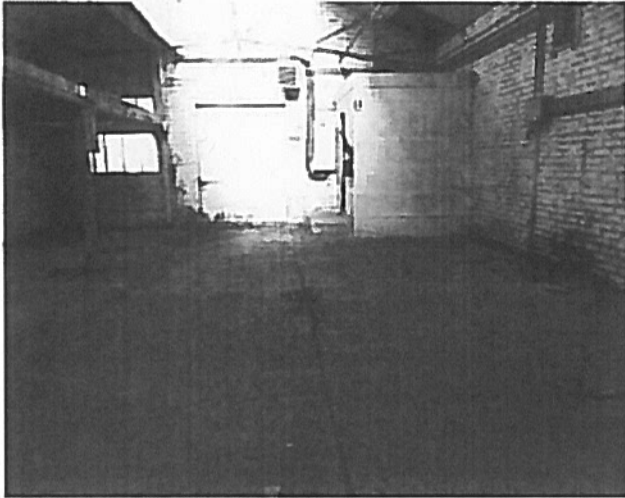
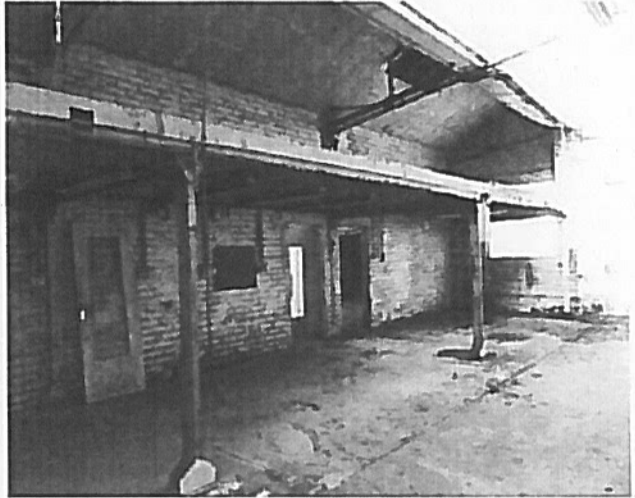
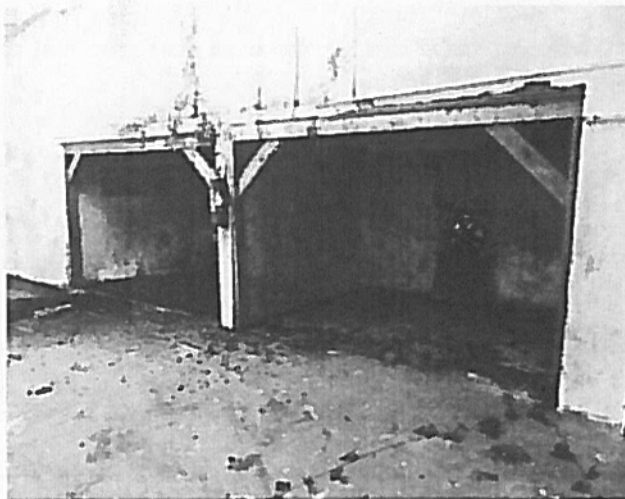
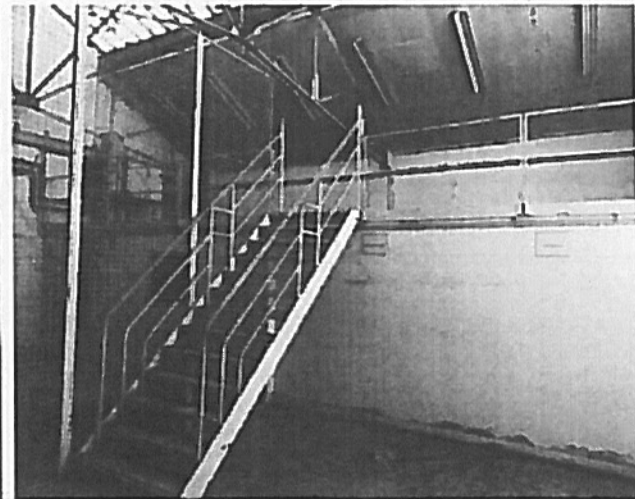
Local Maintenance

L'inspection constate que les locaux de maintenance sont vides.
