YARA FRANCE

VOVES

Reconnaissance zone de l'ancien garage

Note technique

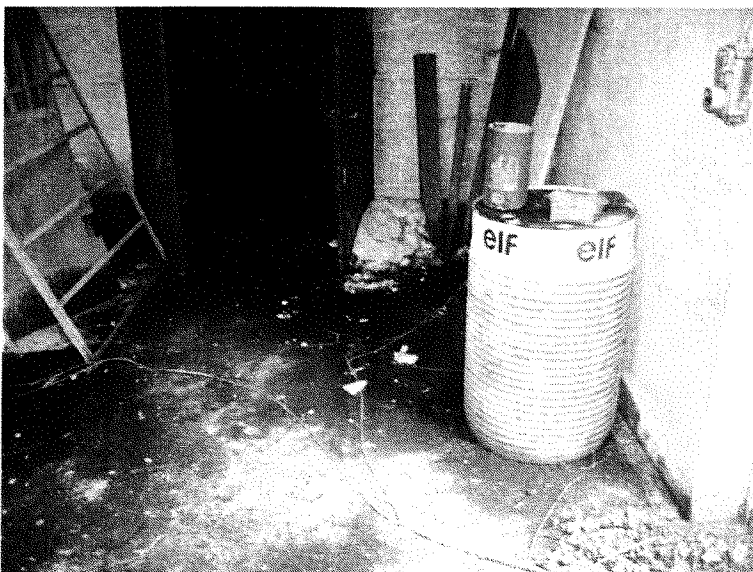
Intérieur du garage – pièce avant côté droit

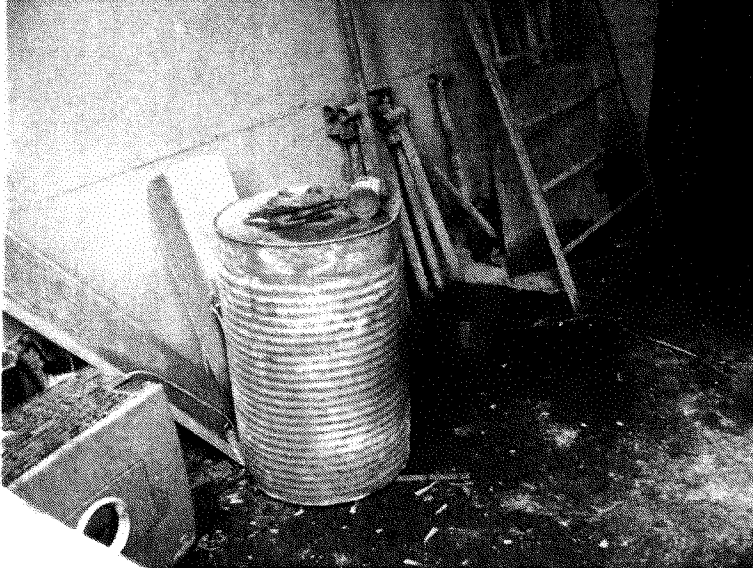
Intérieur du garage – pièce avant coté gauche

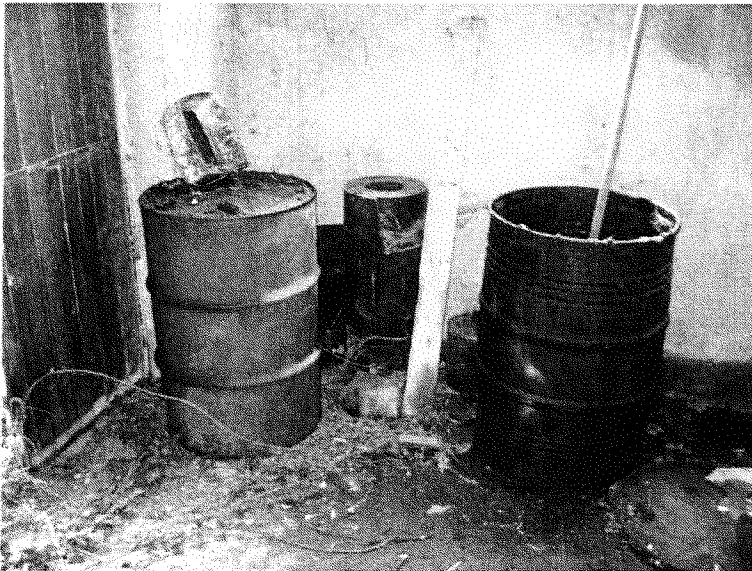
Intérieur du garage – pièce avant immédiatement à gauche en entrant – voir le contenu du fût de droite dans la photographie suivante.

Les deux locaux appartenant au garage contiennent encore quelques fûts plus ou moins pleins qui feront l'objet d'une évacuation. De même la dalle souillée fera l'objet d'un nettoyage voire d'investigations plus poussée en fonction de l'état final de la dalle

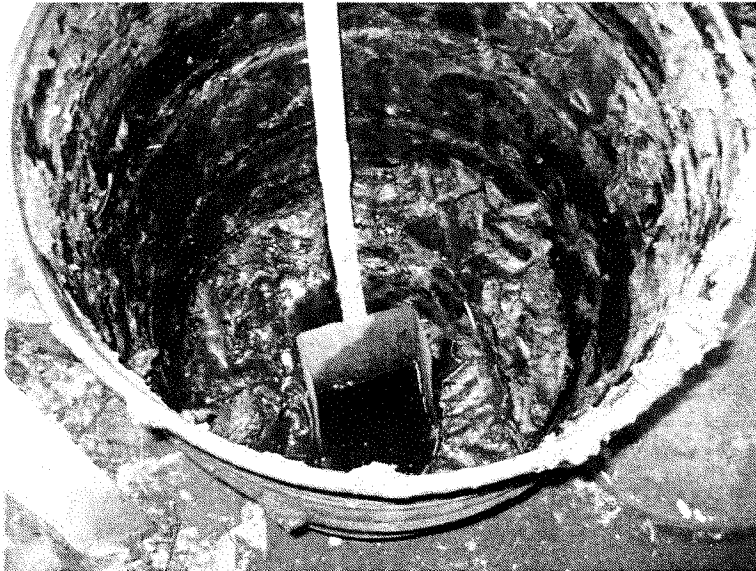
Le premier atelier est divisé en deux pièces. La première renferme quatre fûts plus ou moins pleins dont un contient de la graisse consistante.

Contenu du fût de droite dans la pièce de devant, immédiatement à gauche en entrant

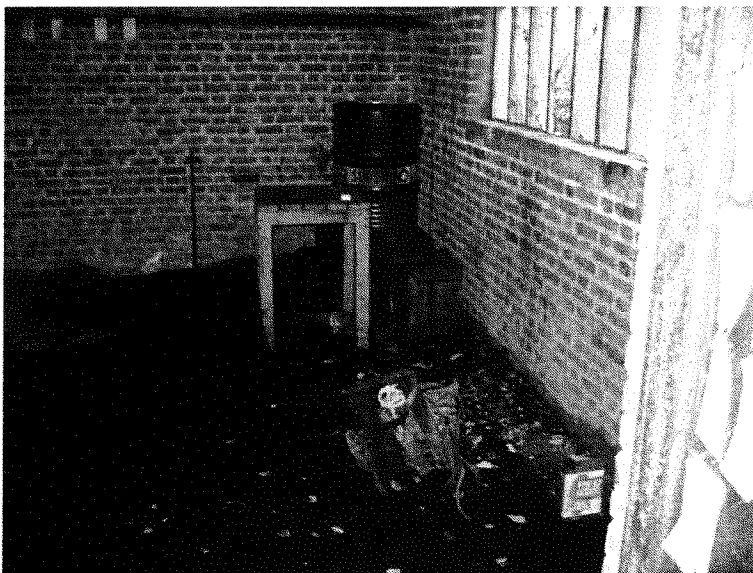
Intérieur du garage – pièce arrière coté droit

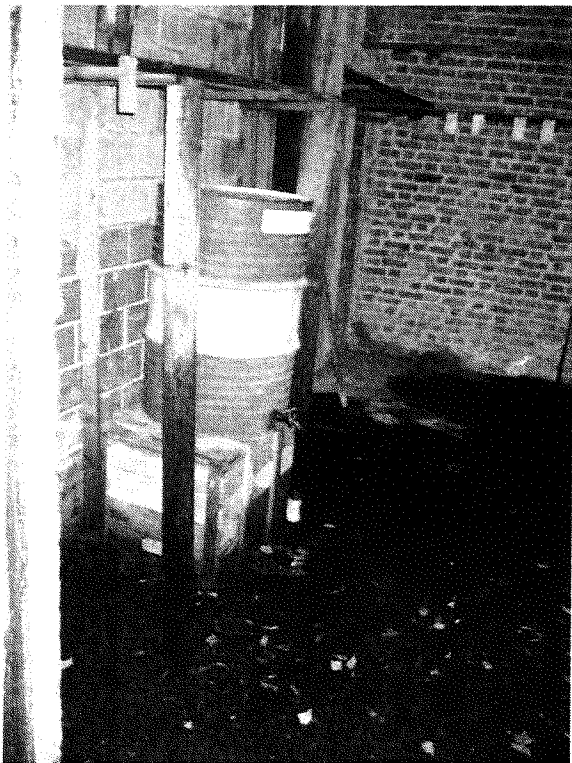
Intérieur du garage – pièce arrière coté gauche

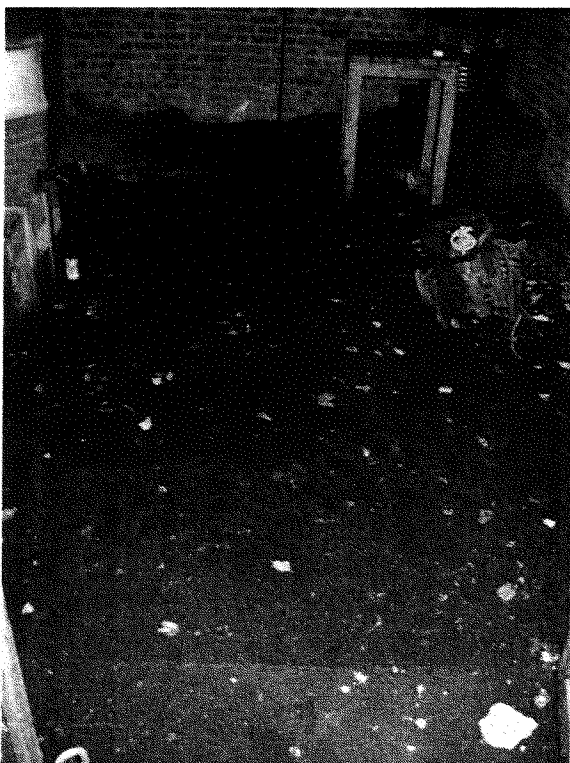
Détail de la dalle souillée

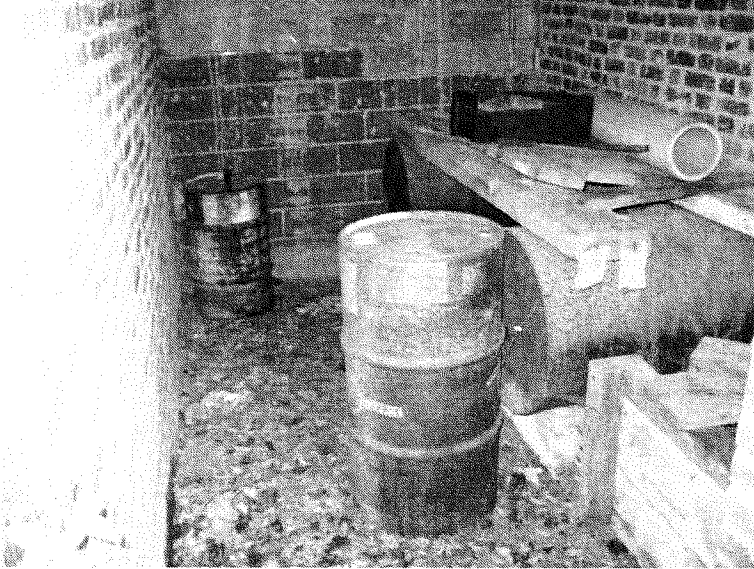
Le deuxième atelier, de petite taille, ne renferme que quelques fûts a priori vides.

Deuxième atelier – vue depuis la porte
