Réhabilitation Environnementale
de Terrains Industriels Anciens

DADT du puits LACQ-127 (LA127), du manifold M20 et réseau de collectes associées jusqu'à l'entrée du manifold M4 (exclu)

Périmètre d'exploitation : Lacq
Puits : LACQ-127 (LA127)
Objet : Déclaration d'Arrêt Définitif de Travaux miniers

Référence du document : 210202-MEM-R-LO-EFRA00013-MRA1-DADT-LA127-V1

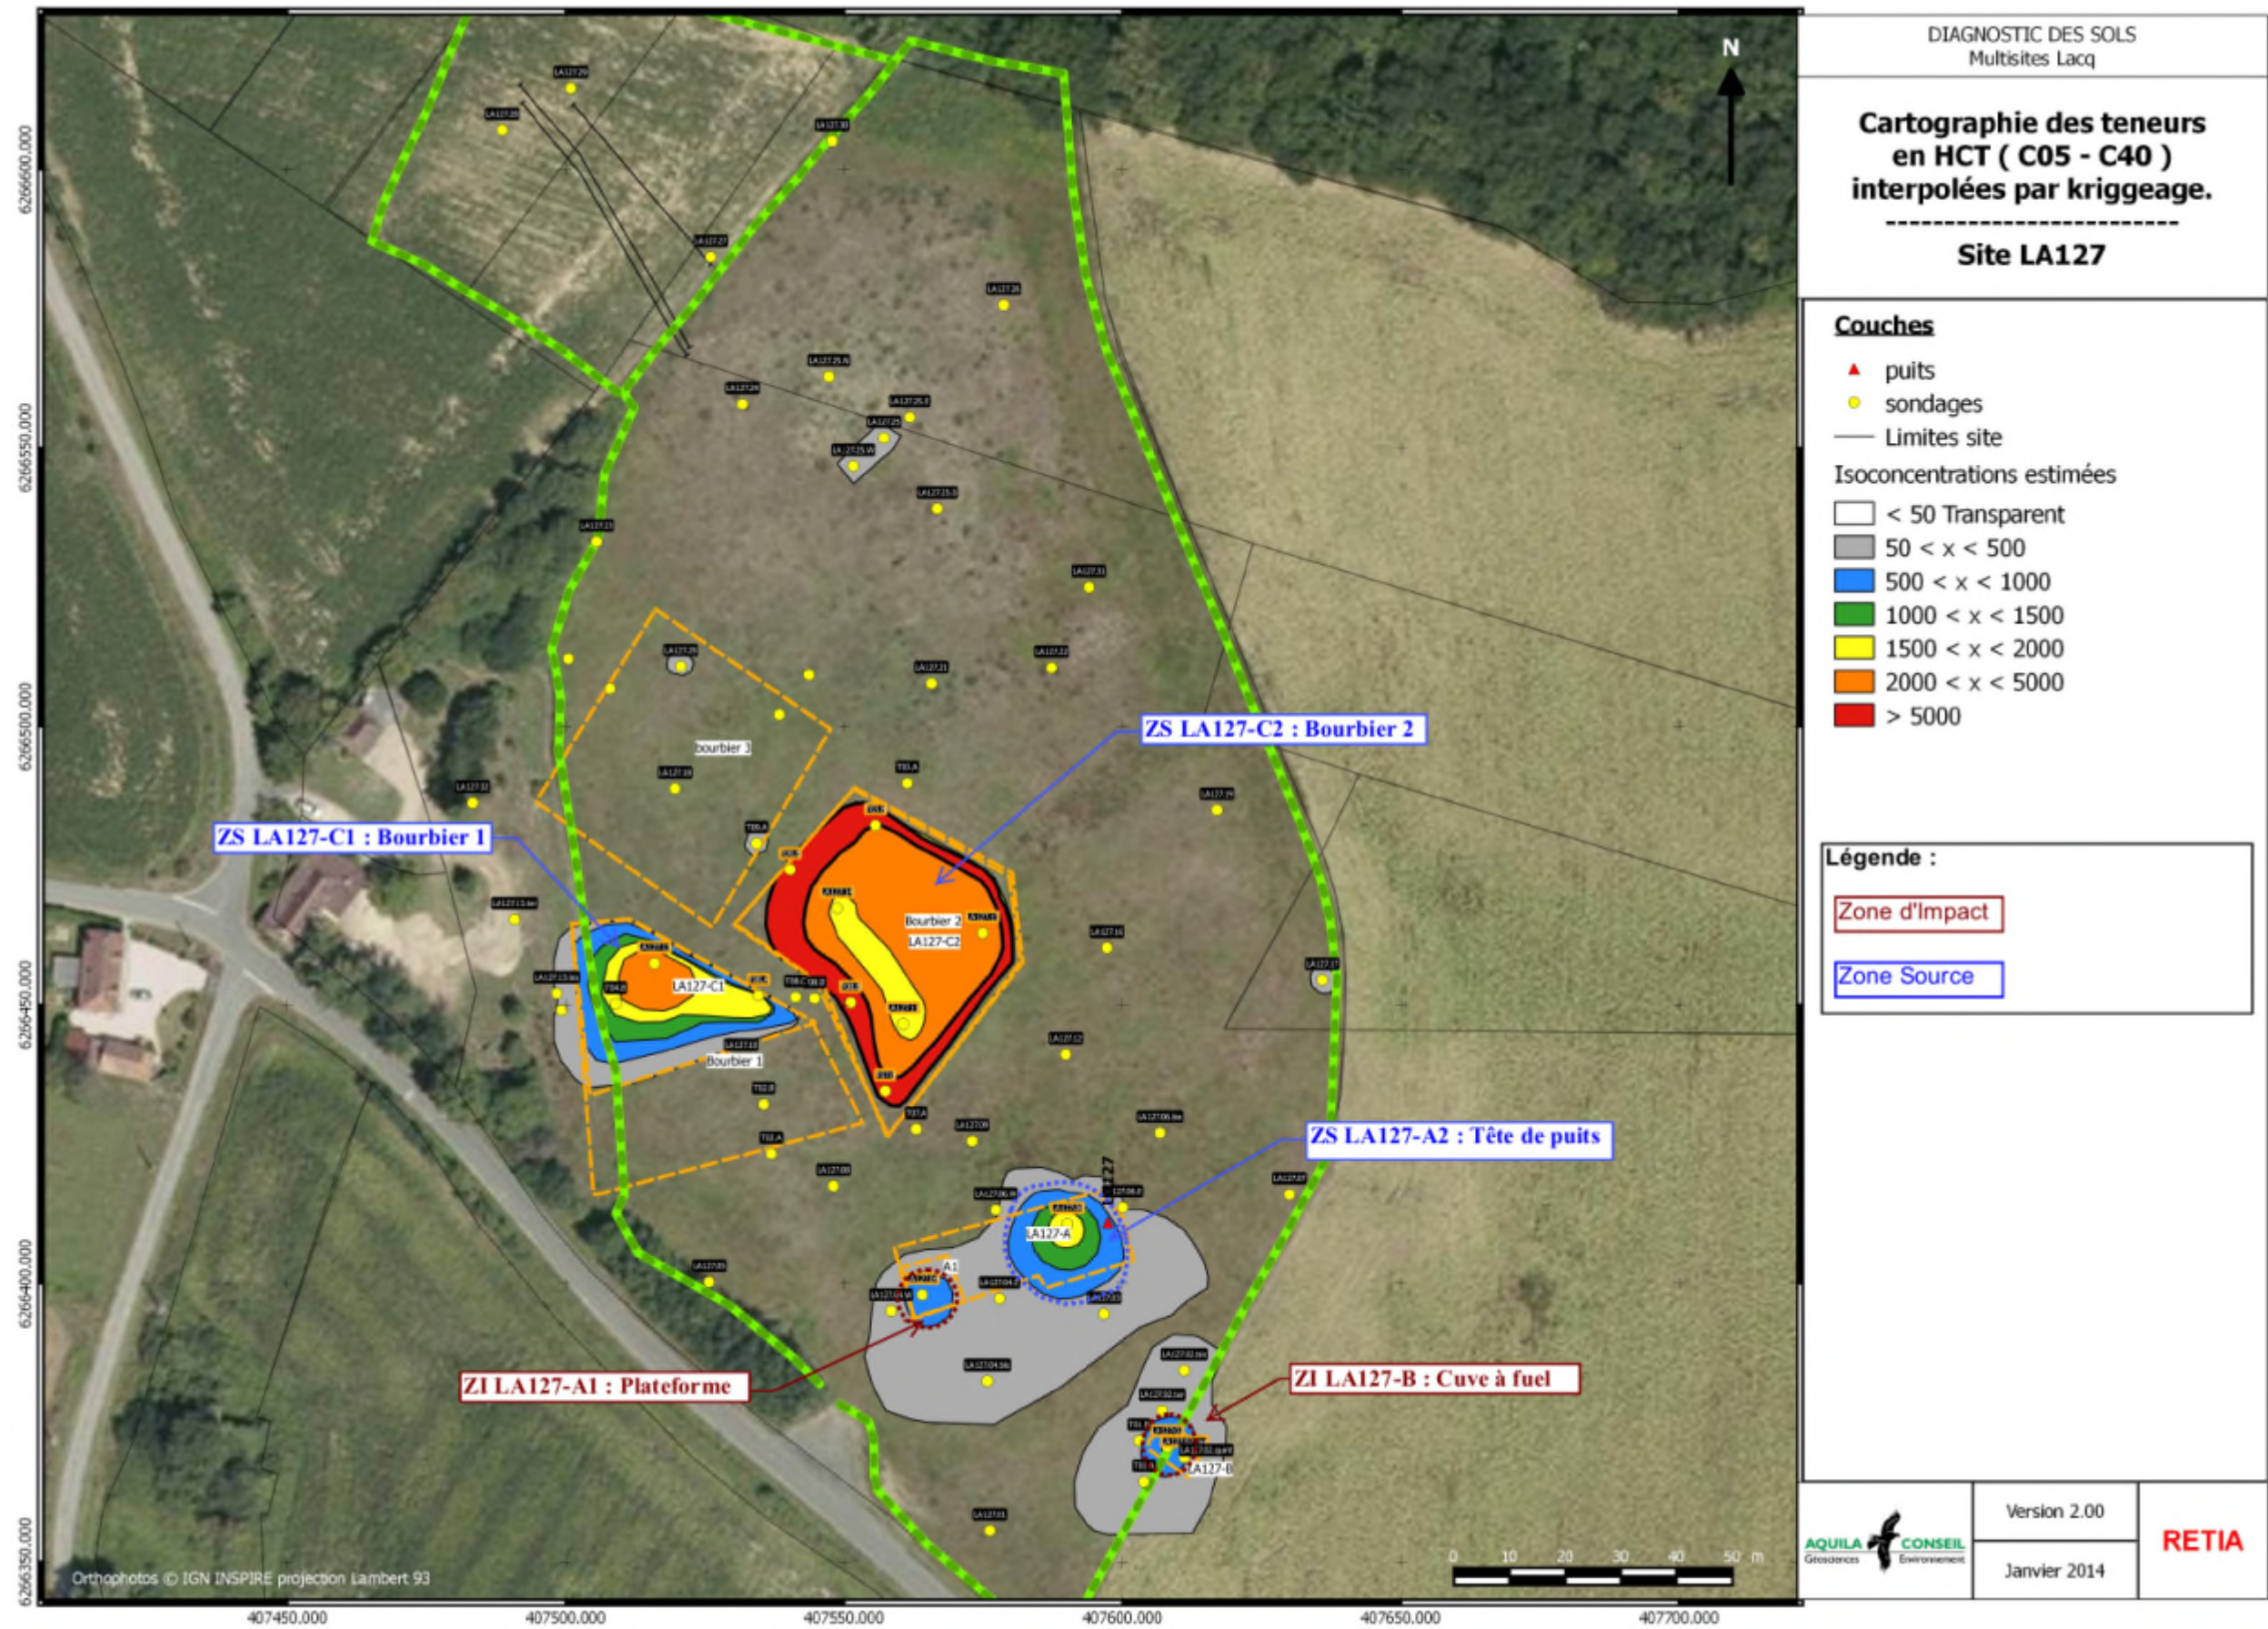
Figure 4 : Cartographie des zones anomiques au droit du site LA127

Référence zone	Secteur	Composés	Volume m3	Profondeur
LA127.A	Plateforme de forage et tête de puits	HCT > 500 mg/kg (volatils en traces ponctuelles)	50 (A1) 140 (A2)	0,7 à 1,6 mètre
LA127.B	Cuve à fuel	HCT > 500 mg/kg dont volatils	75	1,5 à 3,3 mètres
LA127.C-1	Bourbier de forage 1	HCT > 500 mg/kg (dont volatils), traces BTEX sur 1 point	300	0,5 à 0,9 mètre
LA127.C-2	Bourbier de forage 2	HCT > 500 mg/kg dont volatils, traces BTEX sur 1 point	1 950	0,7 à 2 mètres
TOTAL	2515 m³

Tableau 6 : Synthèse des zones anormales présentes au droit du site LA127

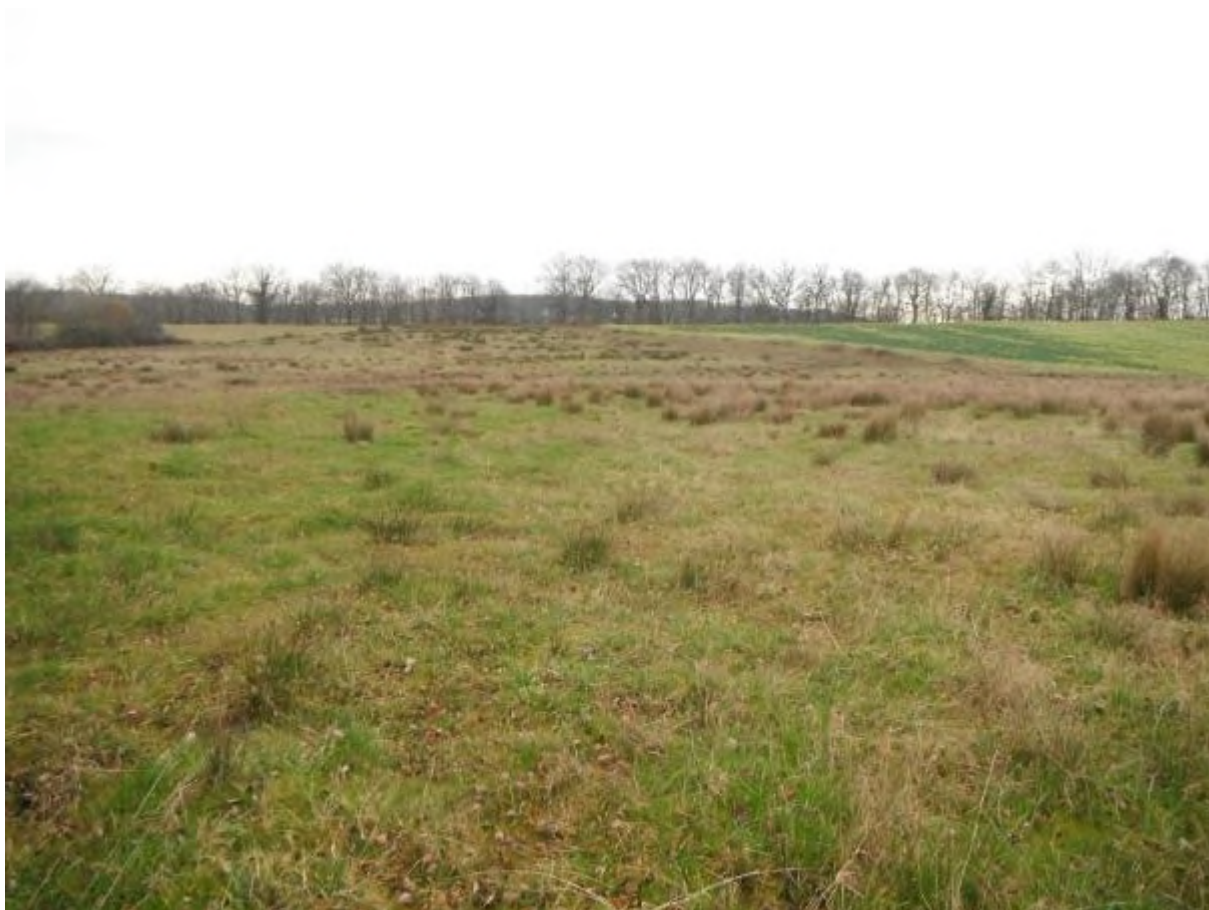
Figure 5 : Etat actuel du site LA127

Actuellement, il ne reste plus aucune installation de surface ni aucune trace des anciennes activités de TEPF sur le site de l'ancien puits LA127.

La **Figure 5** ci-dessous permet d'apprécier l'état actuel de l'emplacement de l'ancien site du LA127.
