RAPPORT DE L'INSPECTION DES INSTALLATIONS CLASSÉES

Objet : Fin de travaux de réhabilitation – remise en état réalisée sur 2009/2021

SLMC - SOCIETE LANGUEDOCIENNE DE MICRON COULEURS

Rapport de fin de travaux de réhabilitation

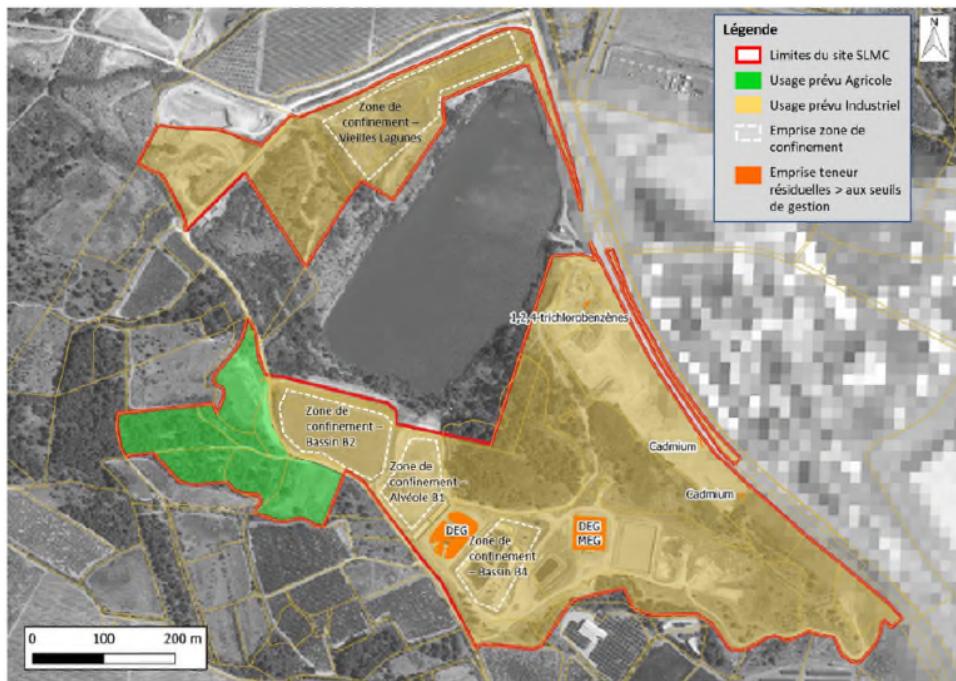
Zonage du site et impacts résiduels

Le site est aujourd'hui complètement clôturé. Le rapport de fin de travaux rappelle les 4 zones où des sols pollués, notamment par du cadmium (boues et terres) ont été confinés sur site :

- l'alvéole étanche B1 ;
- les anciens bassins solides confinés B2, B4 ;
- la zone des Vieilles lagunes couverte ;
- des zones ponctuelles avec des teneurs résiduelles qui n'ont pas été enlevées pendant les travaux compte tenu des limites techniques ou de la profondeur

Les zones de confinement présentes sur site sont protégées dans leur partie supérieure par des dispositifs d'étanchéité consistant à une double-membrane en PEHD 1,5mm ou plus agrémenté d'une couverture de terre (B1, B2, B4) ou à une couverture semi-étanche de plus d'un mètre d'épaisseur dans le cas des vieilles lagunes.
