Réhabilitation Environnementale
de Terrains Industriels Anciens

DADT du puits LACQ-125 (LA125) et réseau de collectes associées jusqu'à l'entrée du manifold M2 (exclu)

Périmètre d'exploitation : Lacq
Puits : LACQ-125 (LA125)
Objet : Déclaration d'Arrêt Définitif de Travaux miniers

Référence du document : 2016-09-06_LA_AD_DAT_LA125_MEM_V1

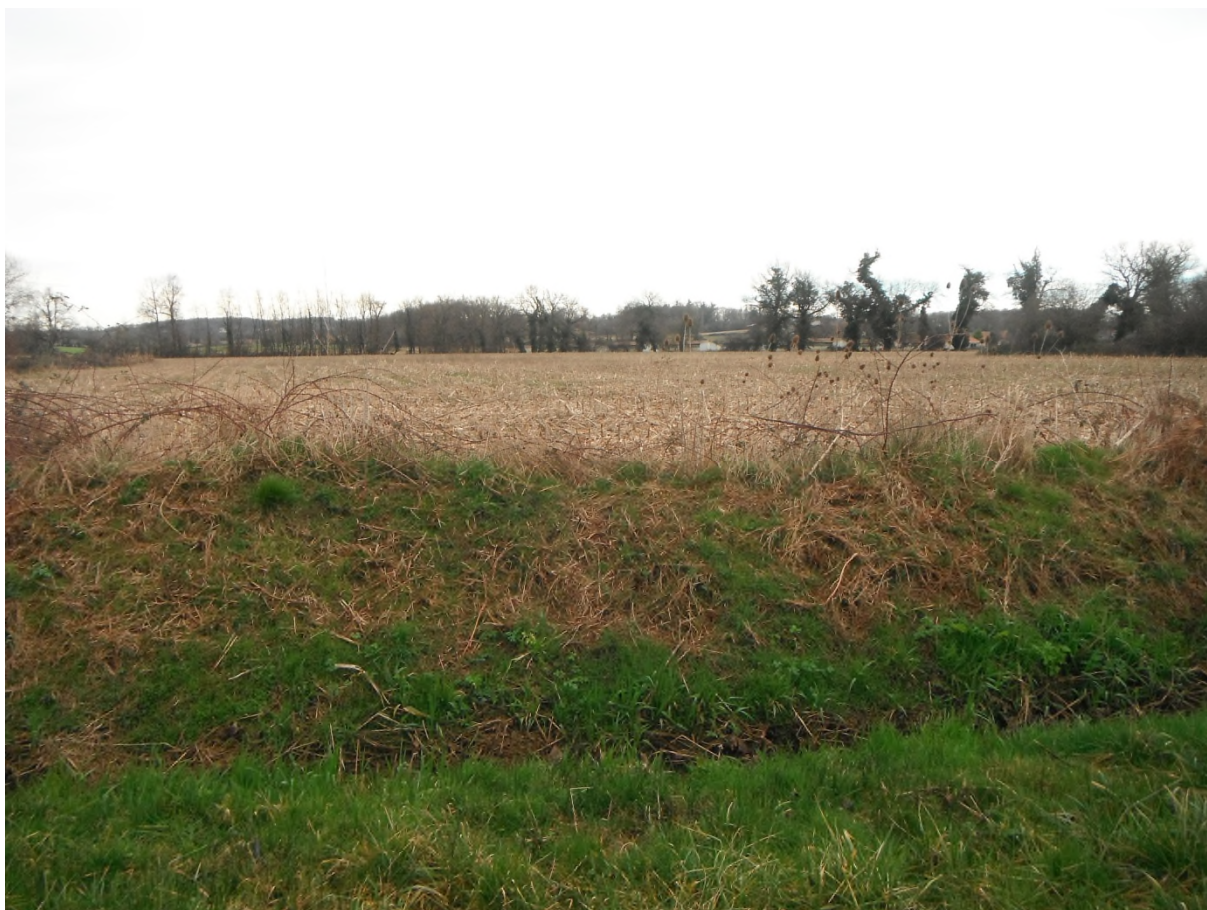
Figure 6 : Photo de l'état actuel de l'ancien site du LA128

Le site du LACQ-128 n'est plus en maîtrise foncière TEPF depuis de nombreuses années suite à sa remise en état au début des années 80. Il fait aujourd'hui l'objet d'une activité agricole sans qu'aucun vestige lié à la présence de l'ancien puits ne soit visible sur l'emplacement de l'ancien site.
