Réhabilitation Environnementale
de Terrains Industriels Anciens

DADT du puits UCHA-1 et collectes associées

Puits : Ucha 1 (UCHA-1)

Objet : Déclaration d'Arrêt Définitif de Travaux miniers

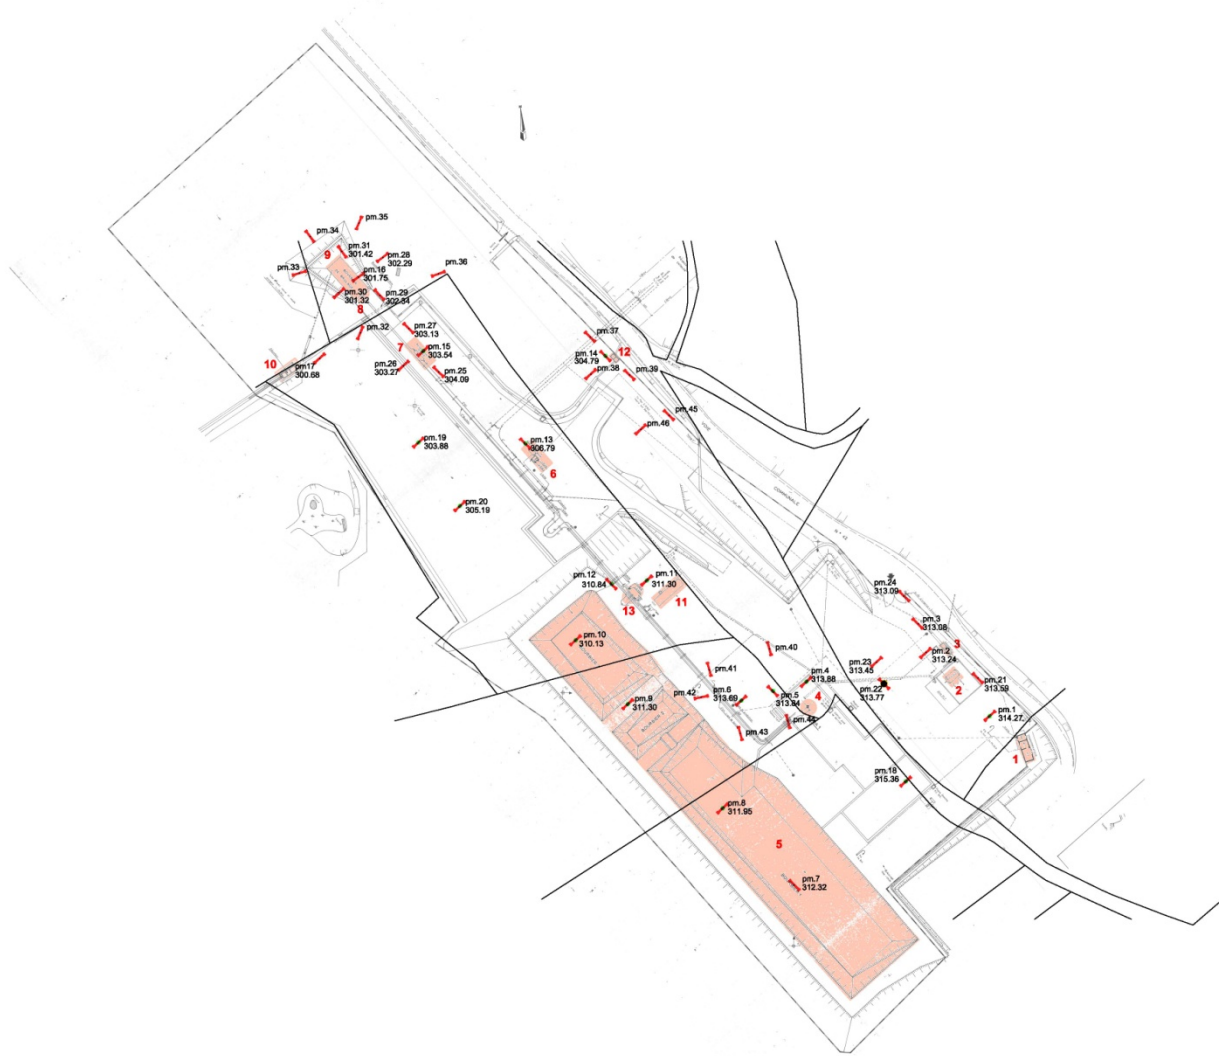
Les observations de terrains effectuées dans le cadre de l'opération de diagnostic du sous-sol du site indiquent l'existence de venues d'eau plus ou moins franches sur seulement deux sondages (PM16 et PM18) entre 2 et 2,5 m.

Ces observations, témoins du simple ressuyage des sols, confirment l'absence d'une nappe superficielle continue au droit du site, ce qui confirme qu'il n'est pas justifié de mener des investigations sur les eaux souterraines.

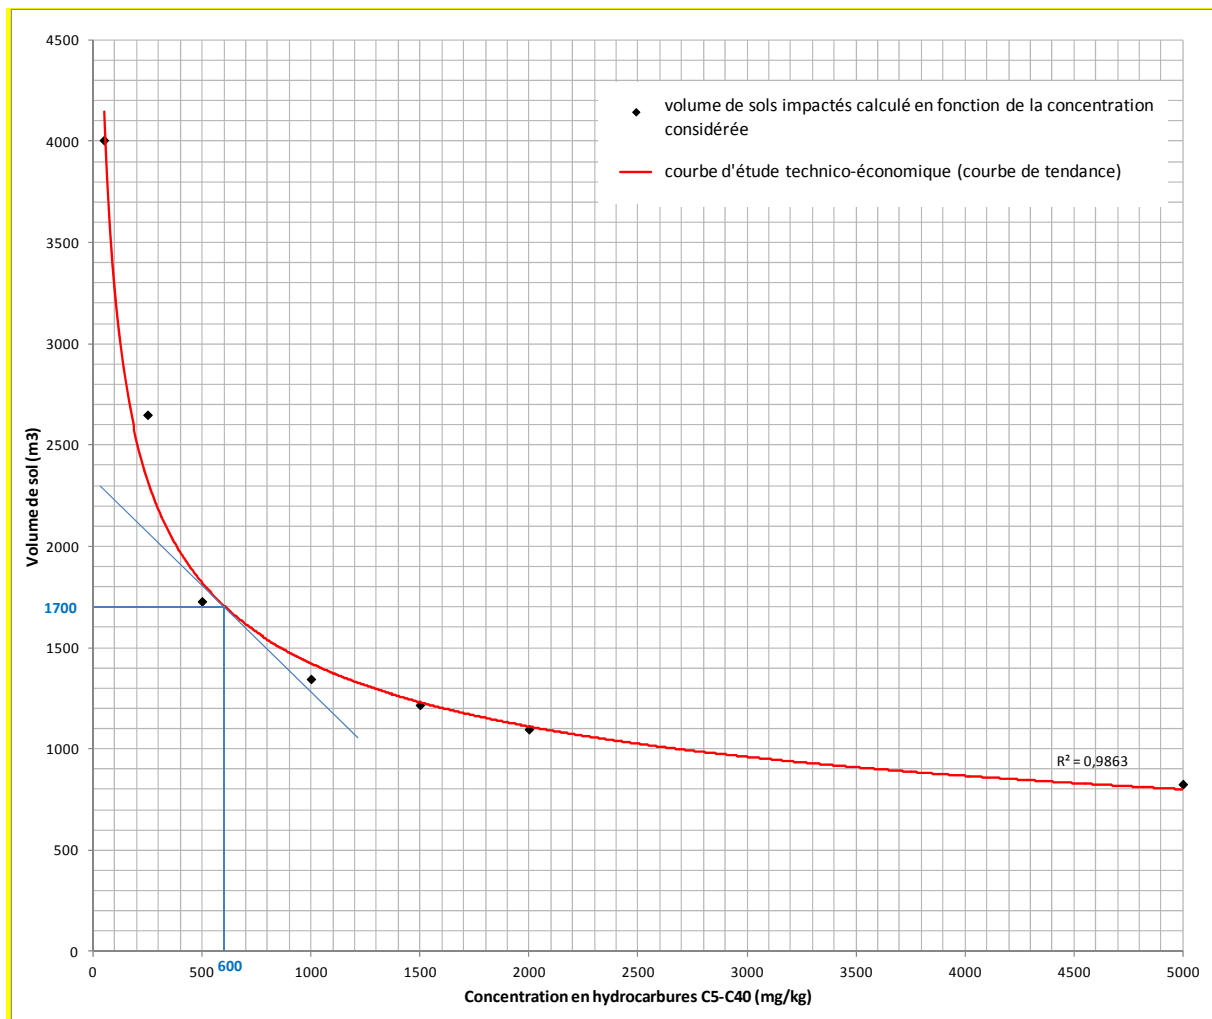
Evolution des volumes de sols impactés dans les zones sources du site, en fonction des concentrations observées

Les zones sources se caractérisant toutes principalement par la présence de composés organiques (hydrocarbures C5-C40) ; les volumes de sols en fonction des teneurs en hydrocarbures C5-C40 au droit des zones sources ont donc été estimés en s'appuyant :

Sur la courbe ainsi obtenue, l'optimum technico-économique d'excavation des zones sources en vue d'un traitement se situe à 600 mg/kg, correspondant à un volume à traiter de l'ordre de 1 700 m³.
