RAPPORT D'INTERVENTION

EVACUATION ET ELIMINATION

SITE BOURBON

A VILLEFRANCHE D'ALLIER (03)

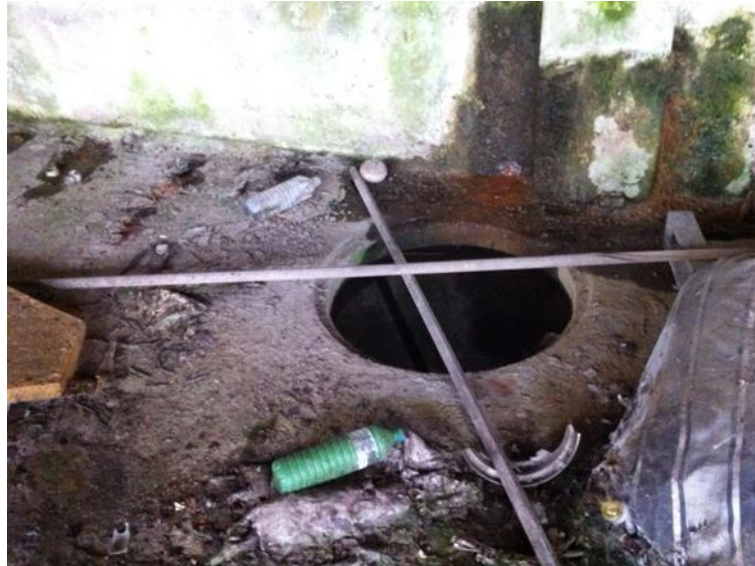
- de puisards répartis sur le site, tel que ci-dessous :

- Le nettoyage du chantier : les déchets liés au chantier ont été regroupés dans des contenants par nature et éliminés en filière agréée,
- La sécurisation des fosses ou puisard : des plaques métalliques ont été boulonnées

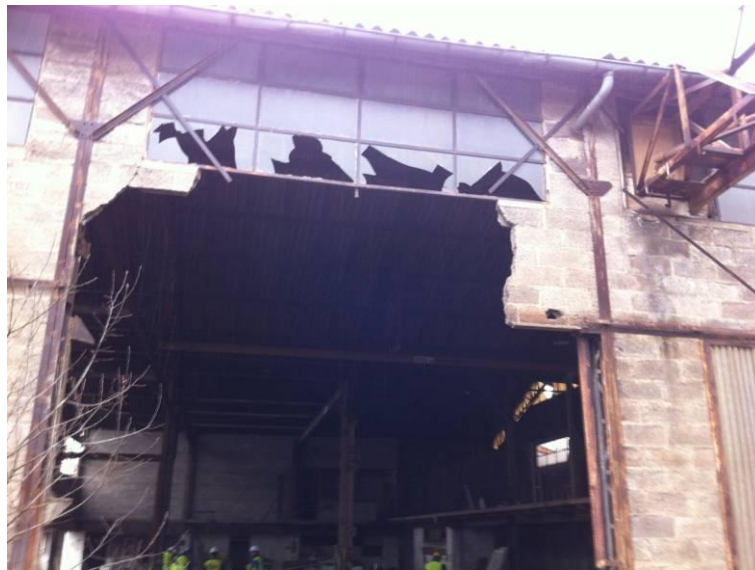
- de verrières menaçantes, telle que ci-dessous :

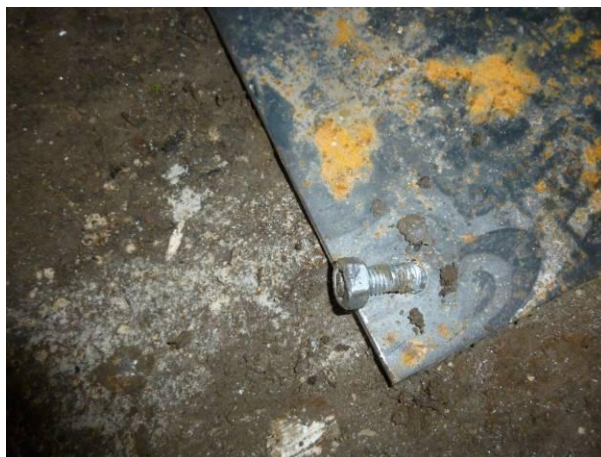
Détail d'une plaque

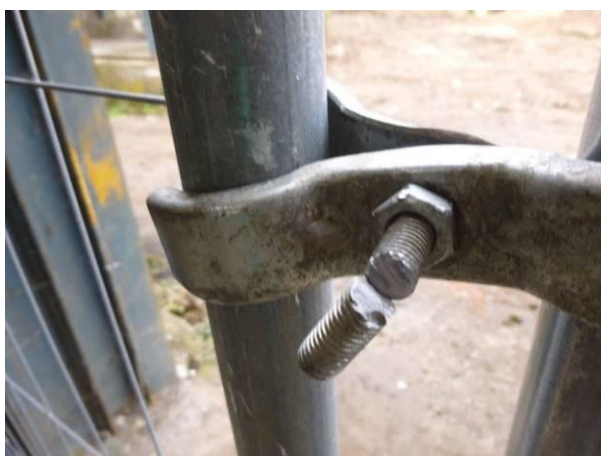
Détail du papillon de maintien des barrières Héras.

- La sécurisation des accès : des barrières Héras ont été scellées au sol par du ciment. Les papillons de maintien ont été boulonnés, puis meulés pour interdire tout démontage.

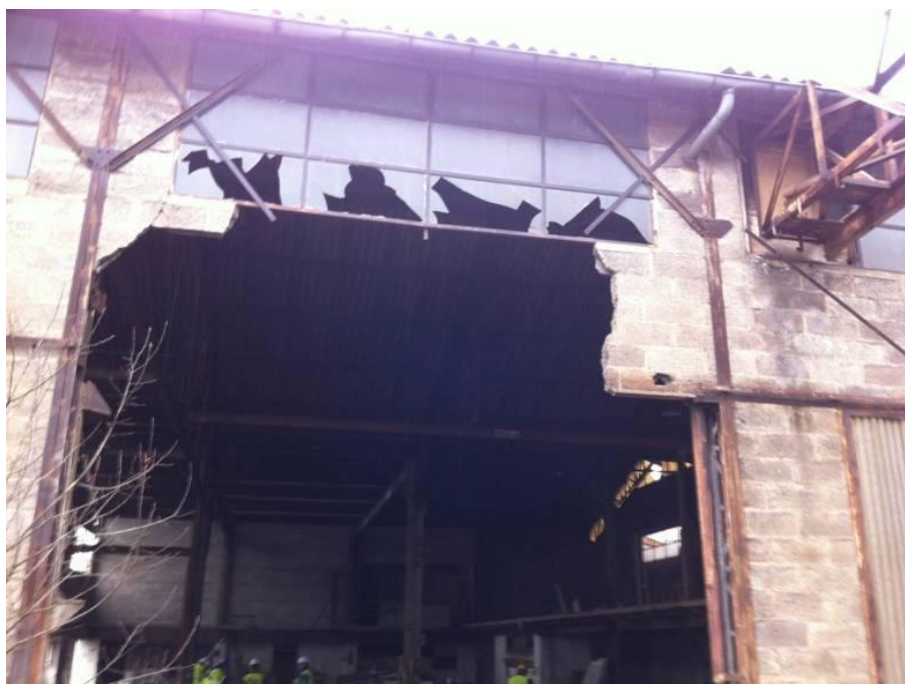
- ✓ la présence de verrières dont les carreaux menacent de tomber.
- ✓ Le toit en amiante fibrociment menace de tomber
- ✓ Une partie de l'habitation dispose d'un faux plafond en cours d'effondrement.

Le bâtiment 2 avant travaux

1. Effondrement de la verrière du bâtiment n°1, ainsi que de la verrière au-dessus de l'accès au bâtiment 1 :

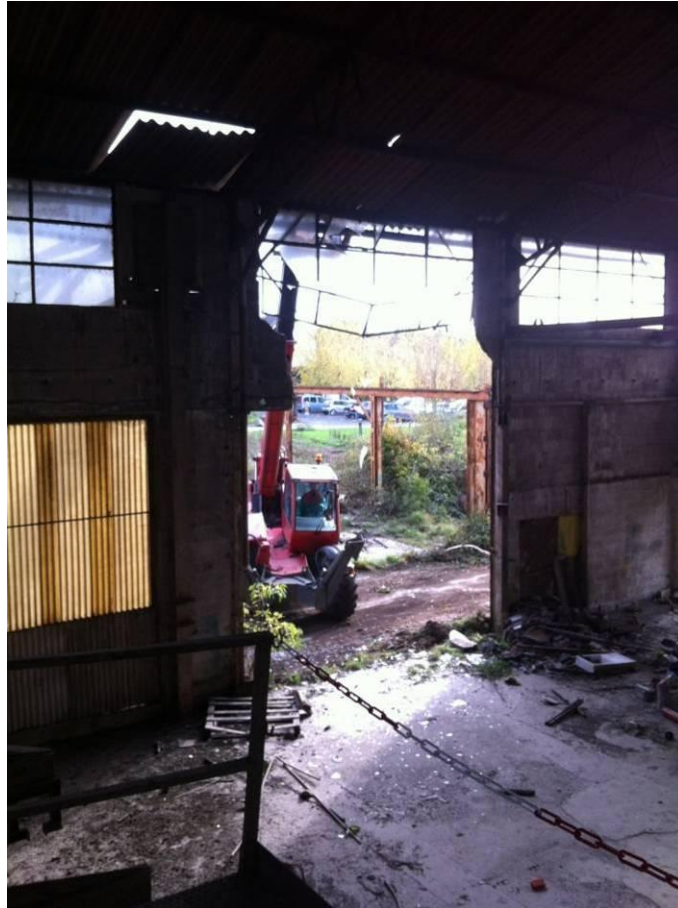
La sécurisation de la verrière

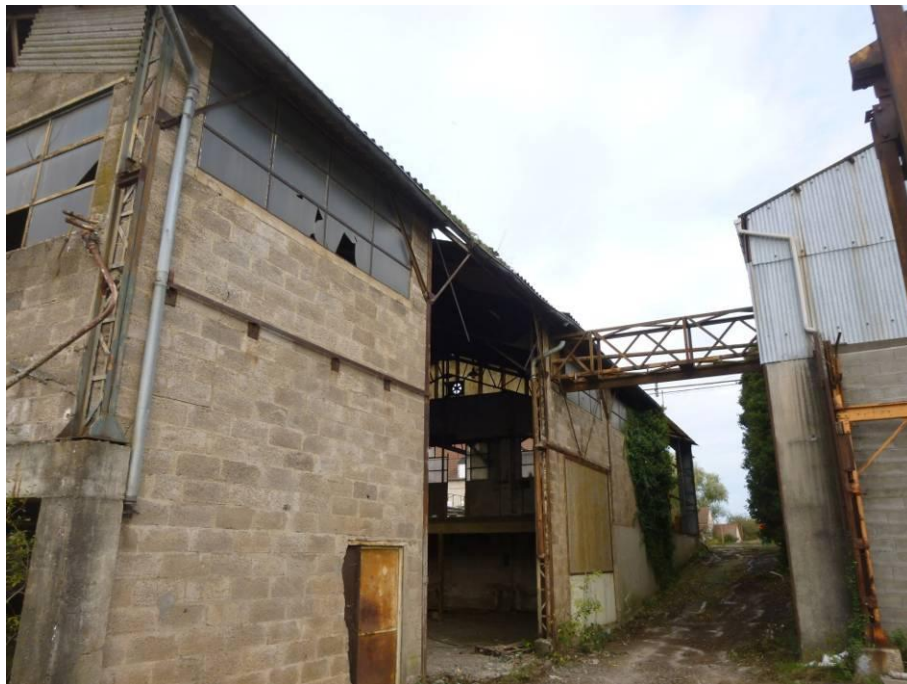
Le bâtiment 2 après sécurisation

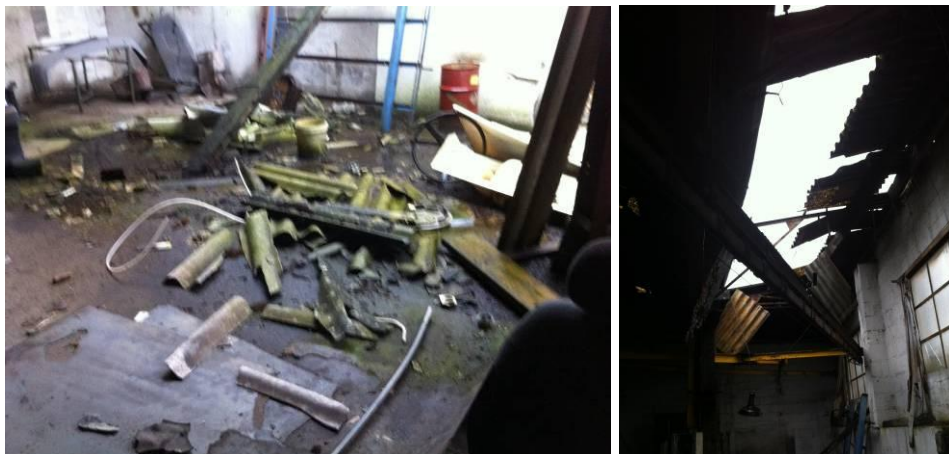
Avant intervention

2. Intervention de purge d'une partie de la toiture dans le cadre de l'intervention amiante
(voir aussi DOE Amiante)

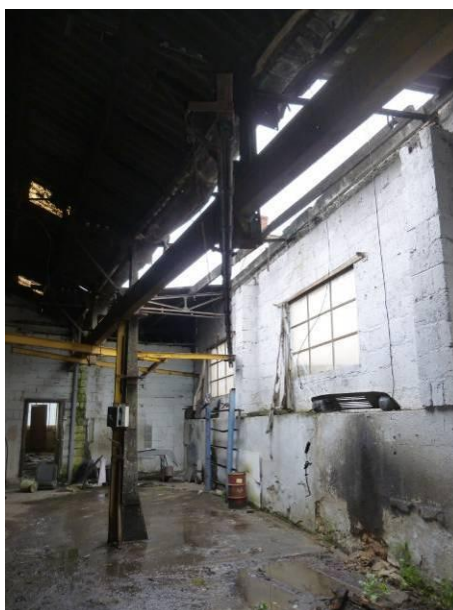
Après intervention

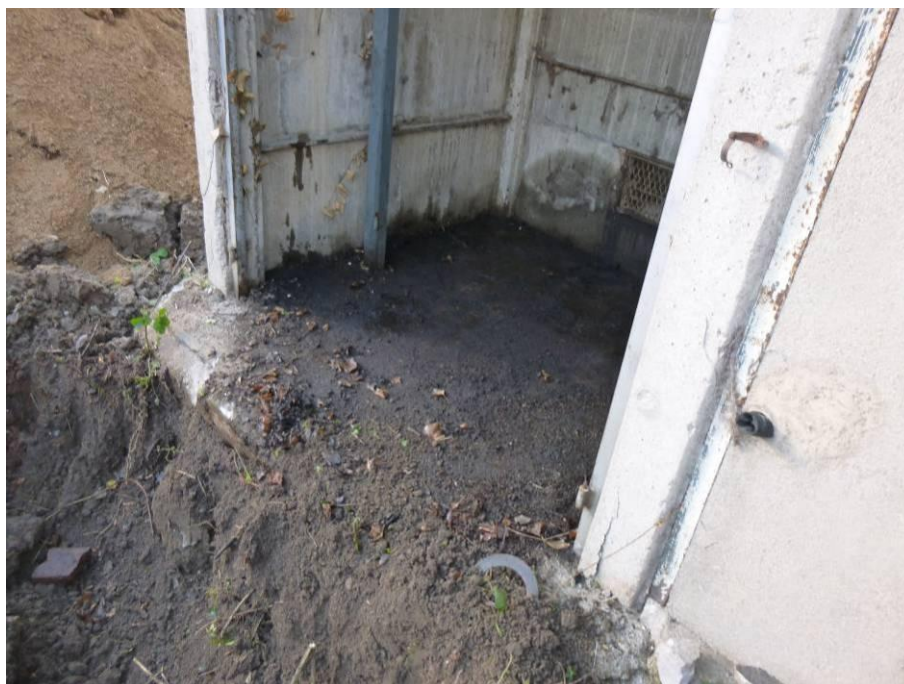
Par ailleurs, nous avons procédé à l'excavation de 2 m³ de terres au pied du local transformateur. Des traces d'huiles, constatés lors de l'inspection commune, étaient présentes. Cette opération a permis d'enlever les parties les plus souillées, mais n'apporte pas de garantir quand à la pollution résiduelle potentielle.

2 Big bag de terres excavées

Enfin, les terres, noircies par de l'huile ont été incinérées : une analyse préalable aurait certainement pu permettre d'orienter le déchet vers un traitement en biopile. Le doute sur le PCB et les délais d'exécution du chantier n'étaient cependant pas compatibles avec le délai d'obtention du CAP.

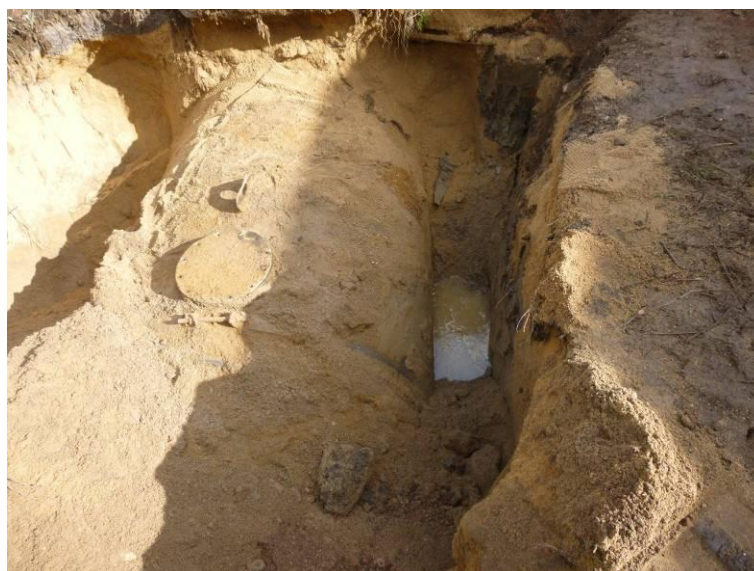
La cuve est apparente

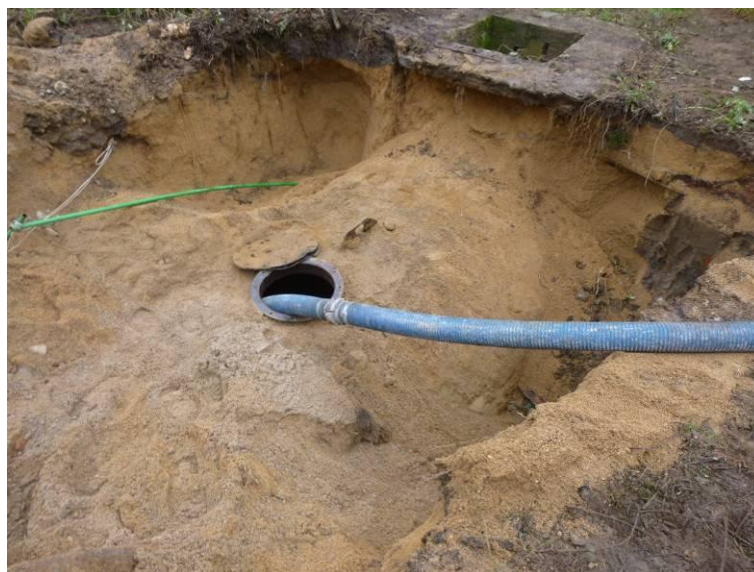
Le trou d'homme ouvert permet de la nettoyer et vidanger

La cuve était quasiment vide. 4 m³ d'eau ont été nécessaire au nettoyage de la cuve, il restait donc environ 700 litres de résidus hydrocarbonés en fond de cuve.

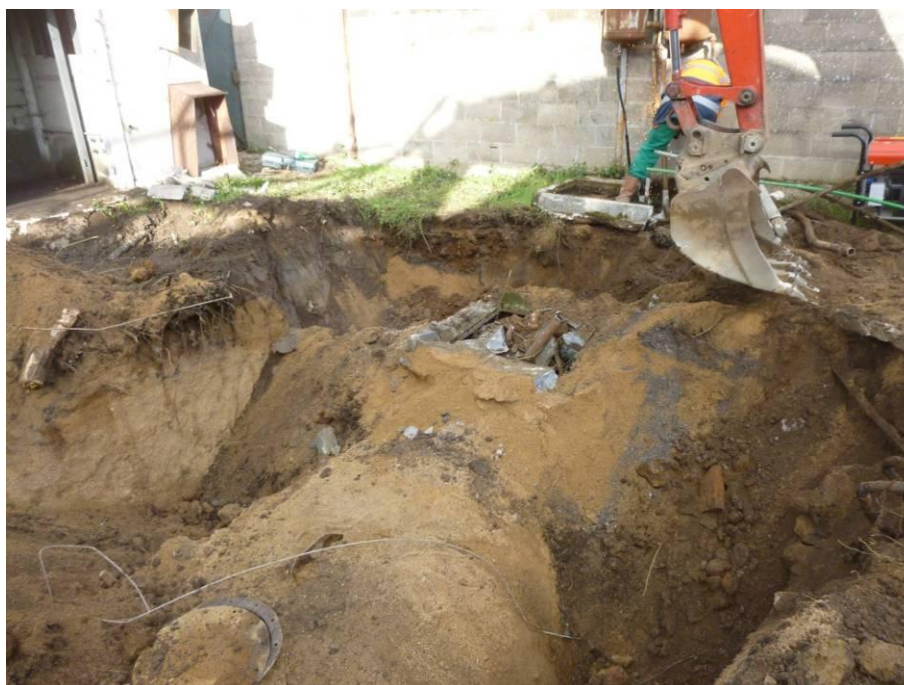
Mise à nue des tuyaux

Nous avons constaté de nombreux trous sur les tuyaux et sur la cuve. L'ensemble n'était plus étanche.

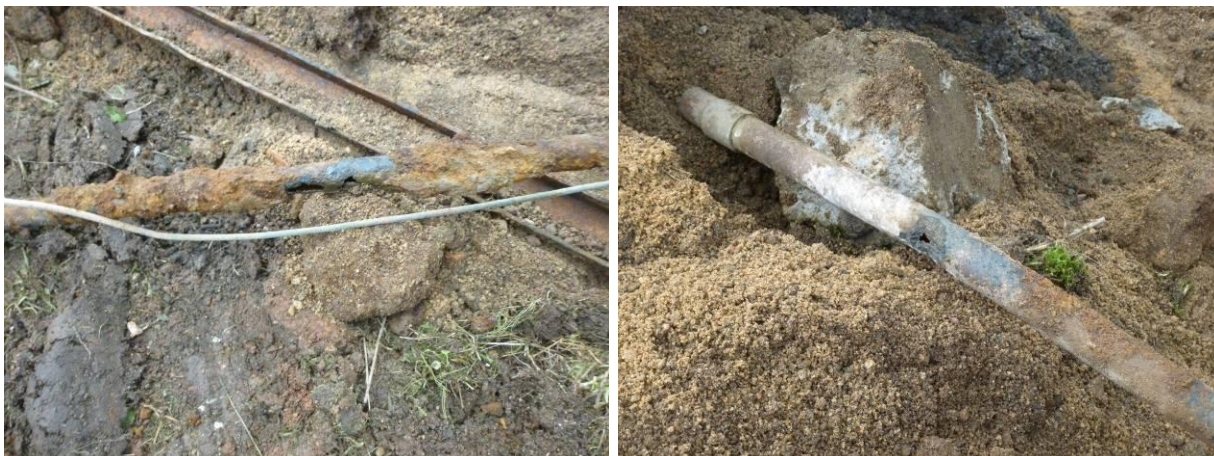
Les tuyaux sont percés

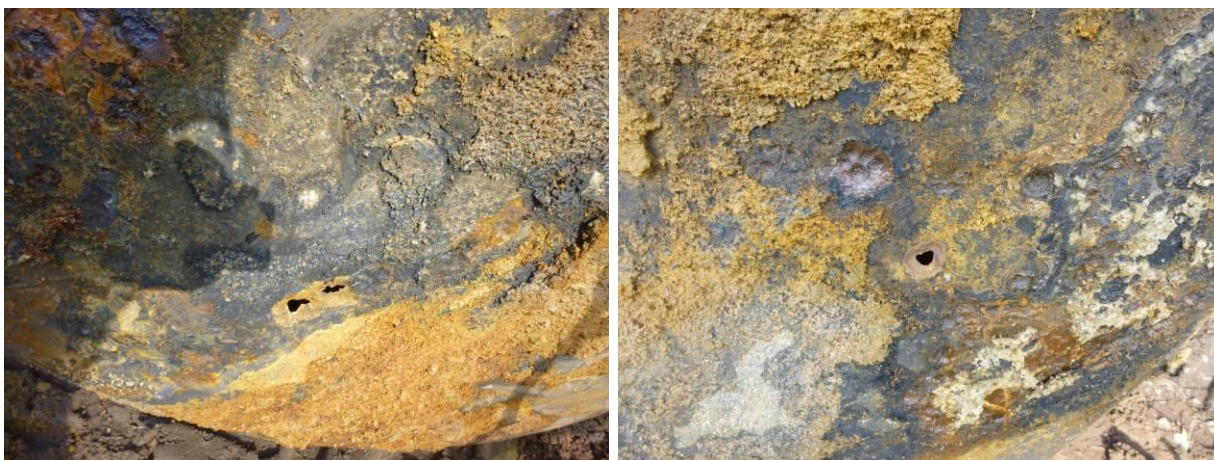
Nous attirons donc votre attention quand à une pollution possible des sols au droit et en périphérie de la cuve par des hydrocarbures.

La cuve n'était plus étanche

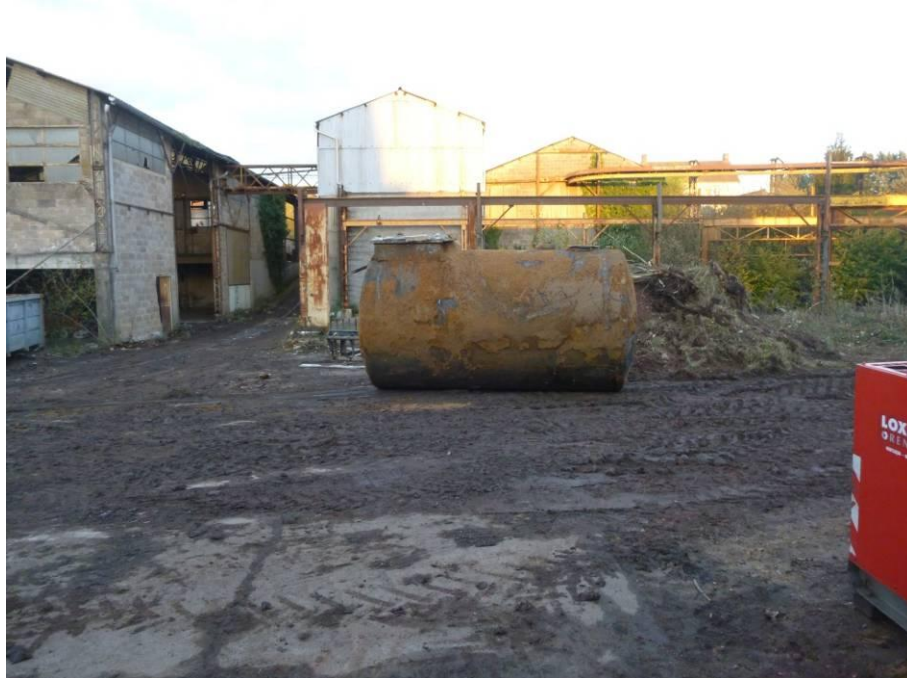
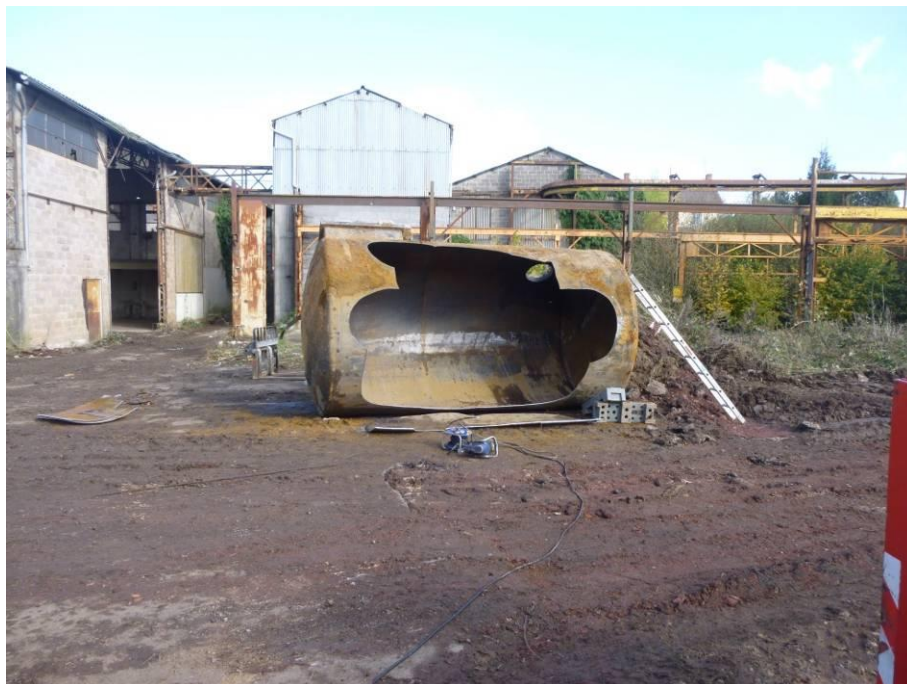
La cuve avant et en cours de découpe

La cuve a ensuite été excavée, puis découpée à la grignoteuse.
