VILLE DE BORT-LES-ORGUES

Réhabilitation du site des Anciennes Tanneries
de Bort-les-Orgues
Etude technique de faisabilité

Décembre 2000
A 21869 – Version B

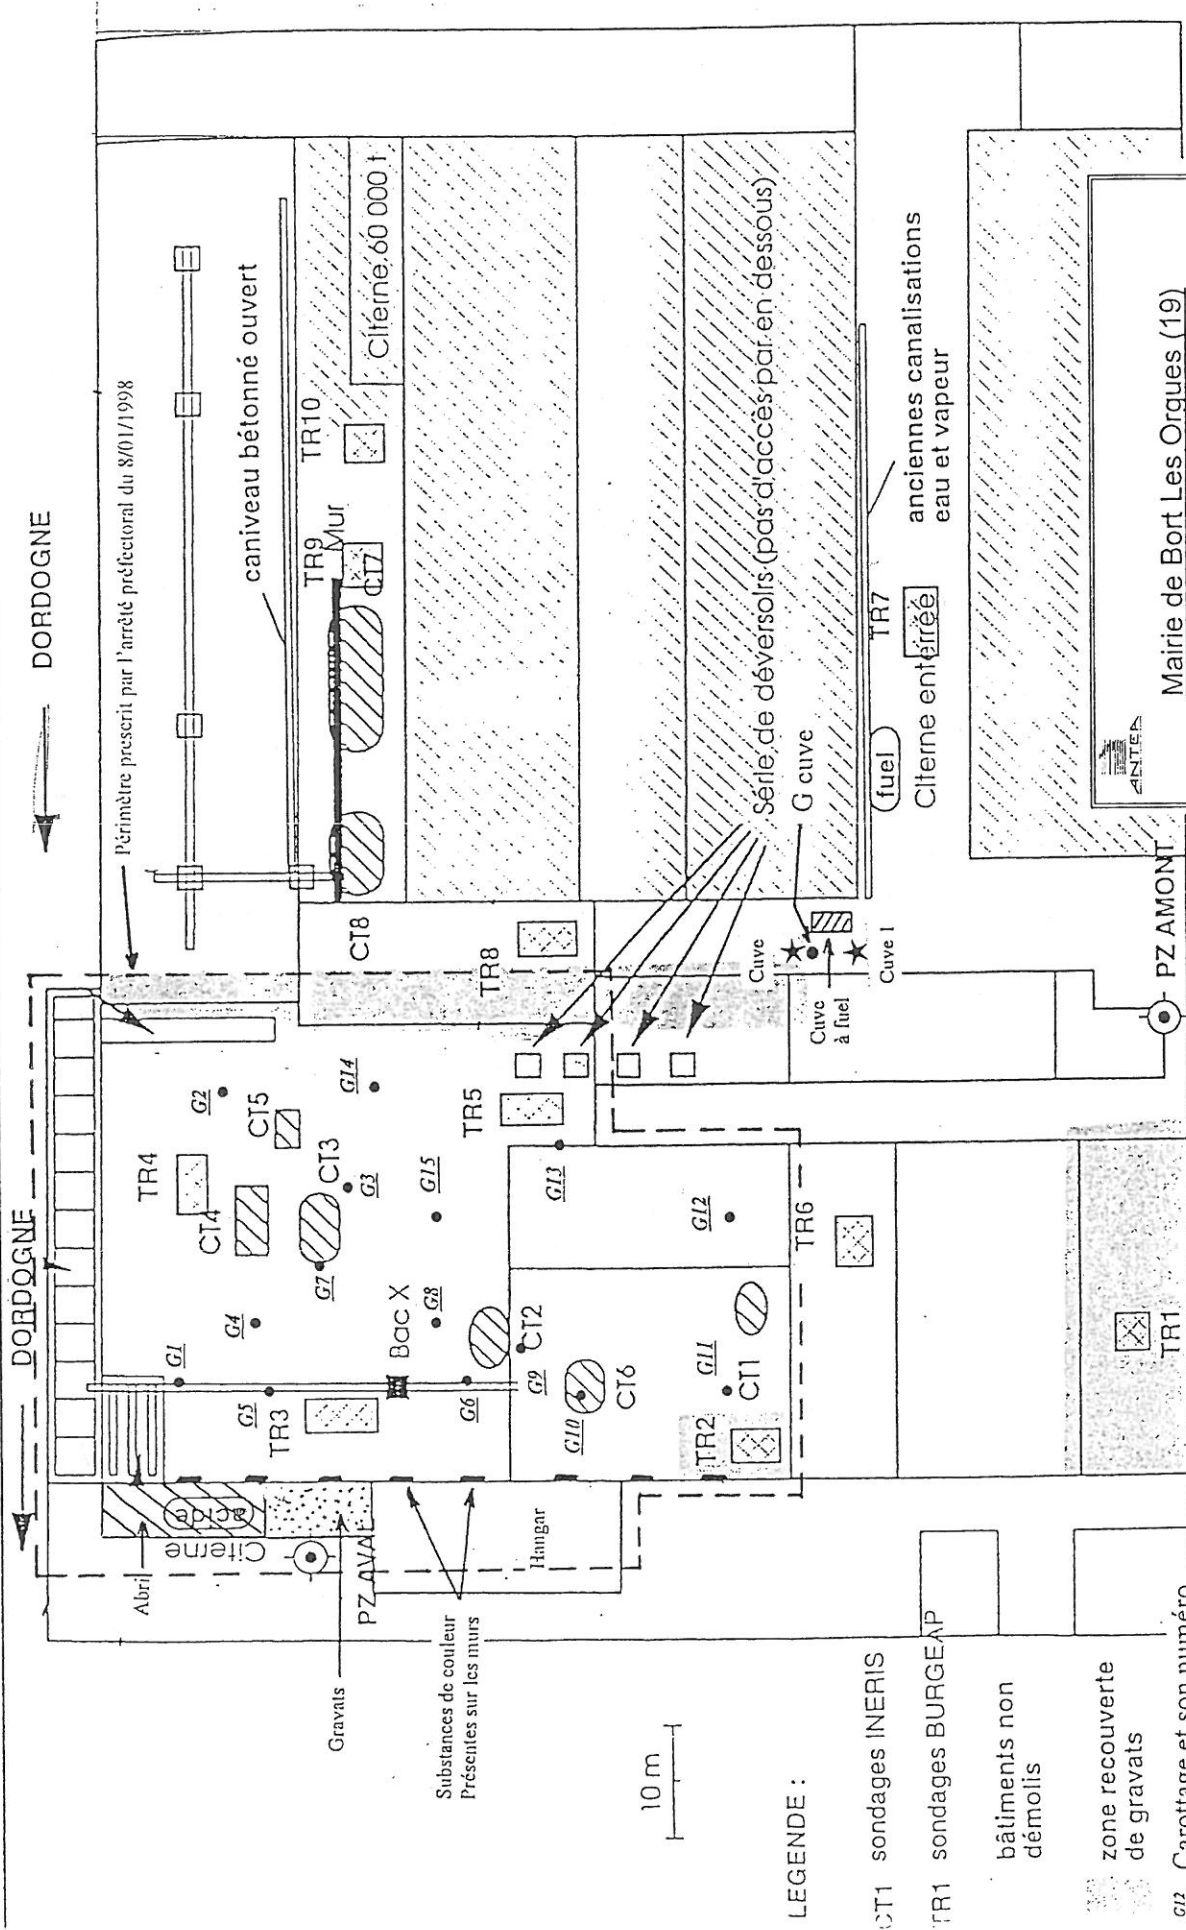
Mairie de Bort Les Orgues (19)
 Anciennes tanneries
Plan du site
Implantation des investigations

Dans le périmètre de l'étude (décrit en 1), 15 carottages ont été implantés (voir figure 2) en fonction des possibilités d'accès de la sondeuse.

A proximité des cuves à fuel, trois profils d'hydrocarbures volatils ont été effectués. Du fait de la présence d'hydrocarbures sur deux profils, un carottage a été réalisé à proximité des cuves (figure 2).

Des prélèvements par grattage ont été réalisés sur les substances de couleur présentes sur les murs en huit points, dont les emplacements sont indiqués sur le plan de la figure 2. Les boues des bacs de décantation en bordure de Dordogne ont été également échantillonnées par prélèvement manuel en fond de bac (3 prélèvements).

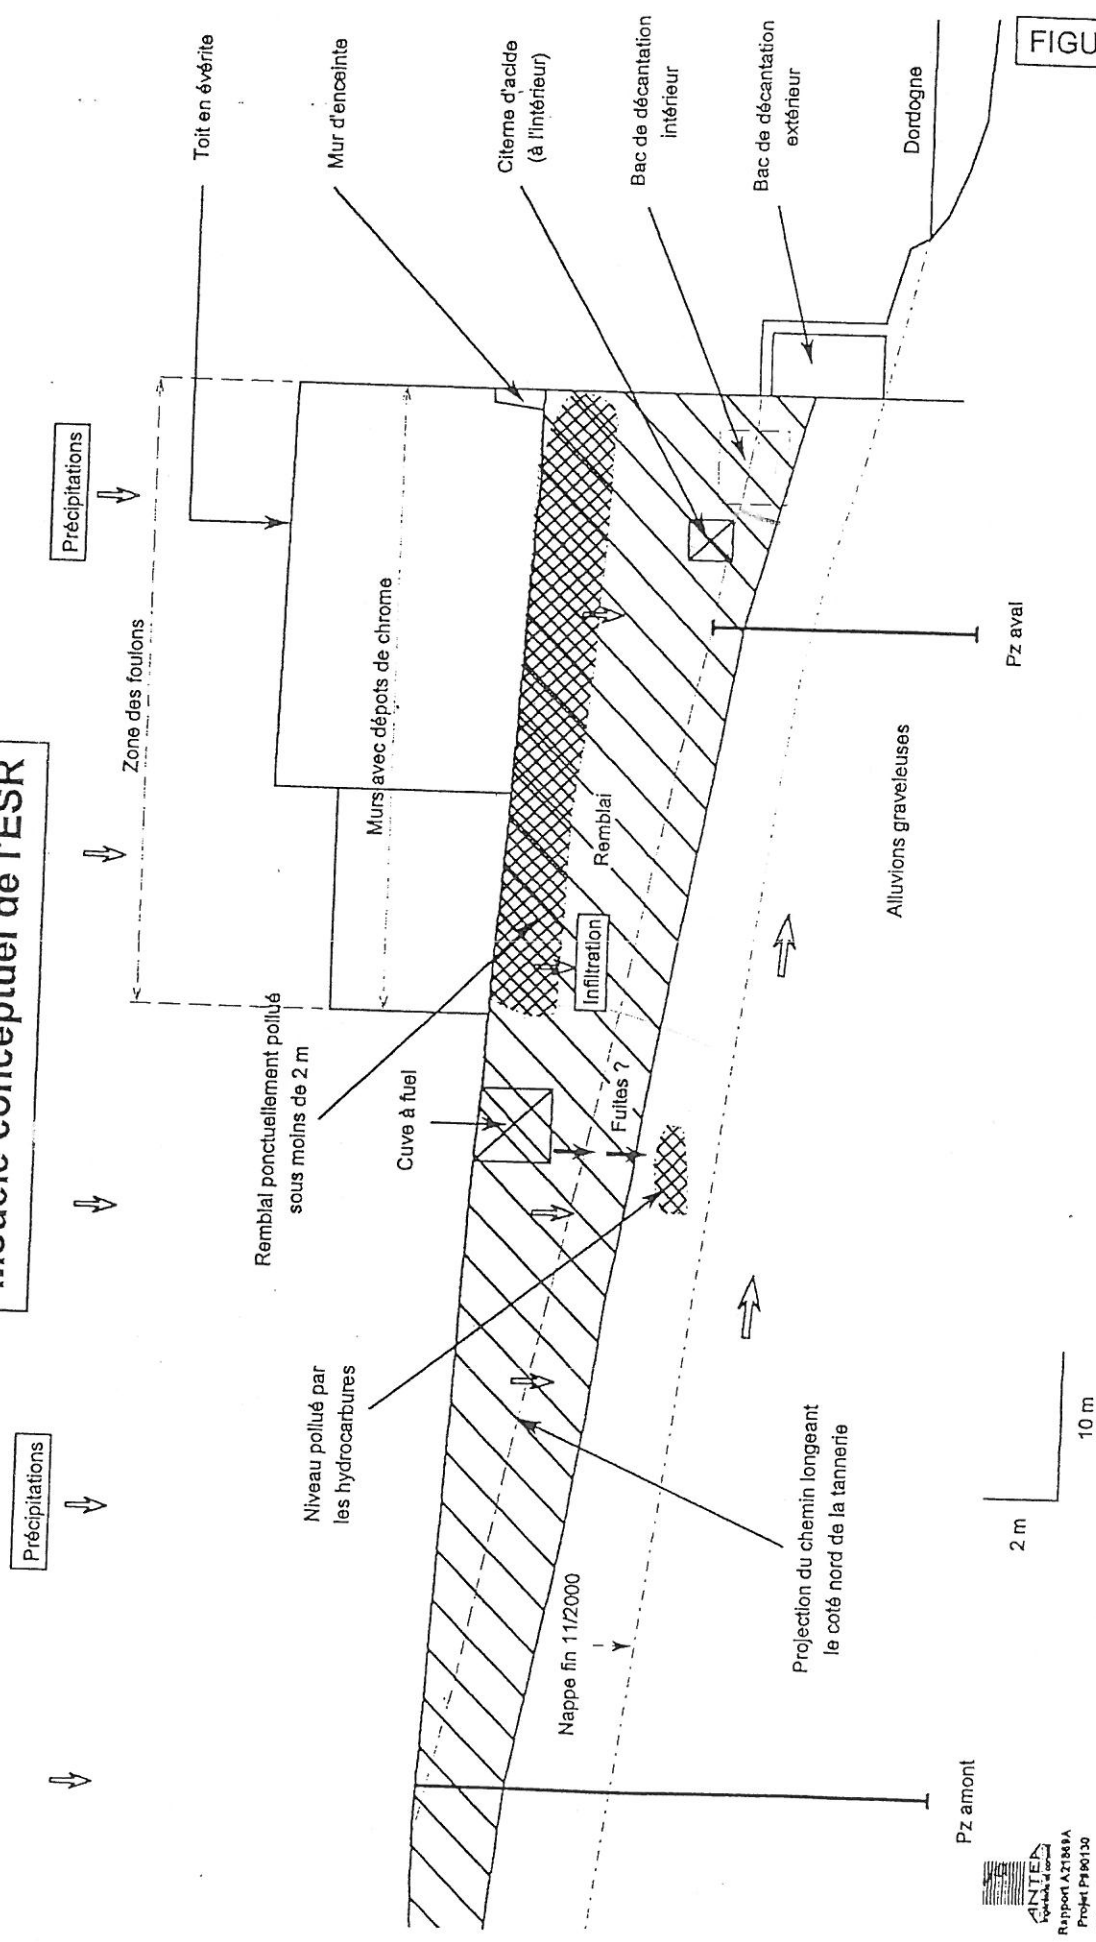
FIGURE 3

Cette analyse a abouti à la réalisation d'un schéma conceptuel du site (figure 3) et à la mise en œuvre d'une Evaluation Simplifiée des Risques intégrant l'usage futur en parking, qui a servi d'aide à la décision pour la prescription des mesures de réhabilitation les plus adaptées.

- les remblais de surface, sous la dalle béton de la zone des foulons, qui sont ponctuellement riches surtout en chrome, mais pour certains aussi en cuivre et en étain,
- un fond de cuve à fuel située en bordure de la zone des foulons.

- le chrome total et autres métaux pour les remblais sous dalle ;
- les hydrocarbures totaux sous la cuve dans les alluvions.

Dans ce contexte, le résultat de l'ESR place le site en classe 1 dans son état actuel et en classe 2 sous réserve de réalisation des travaux de dépollution décrits dans le présent rapport.
