Nos références : FR/AF/231703/1
Affaire suivie par : Alexis FABRITIUS

Plan de gestion pour la conservation d'un usage d'activité

Site :
Le Tanneur
Avenue de la Gare- 19110 Bort les Orgues

Indice	0	1	2
Rédacteur du dossier	Alexis FABRITIUS		
Vérificateur / Supervision de l'étude	Francis ROY		
Date	24 mai 2011

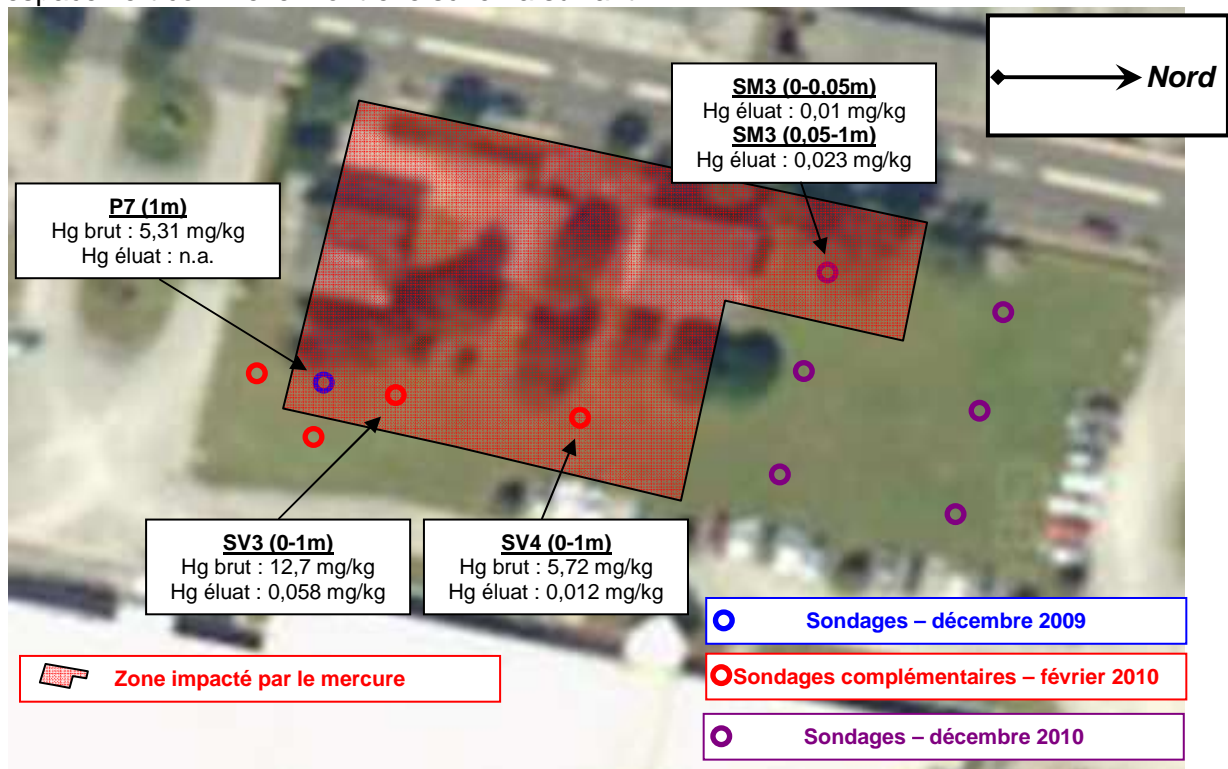
Schéma de la zone polluée au mercure

Concernant le mercure, les investigations initiales et complémentaires ont validé la présence de teneurs en mercure anormalement élevées en brut et sur lixiviat dans les remblais présents sur la partie espace vert du site et sur une épaisseur d'au moins 1 m.

La présence du mercure dans des teneurs anormalement élevée et supérieure à la valeur réglementaire de l'arrêté du 28 octobre 2010 est validé principalement dans la partie sud de l'espace vert comme le montre le schéma suivant :

Cette zone fait l'objet de mesures de gestion qui sont détaillées dans les paragraphes suivants.

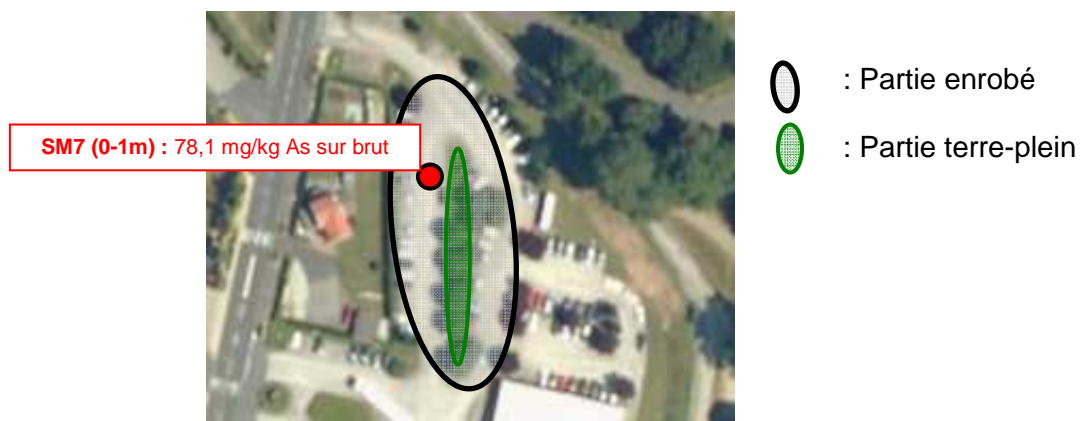
Localisation du parking nord sur une photographie aérienne

La zone de parking située dans la partie nord du site est composée en majorité par un revêtement de sol de type enrobé comme le montre la photographie disposée ci-dessous.

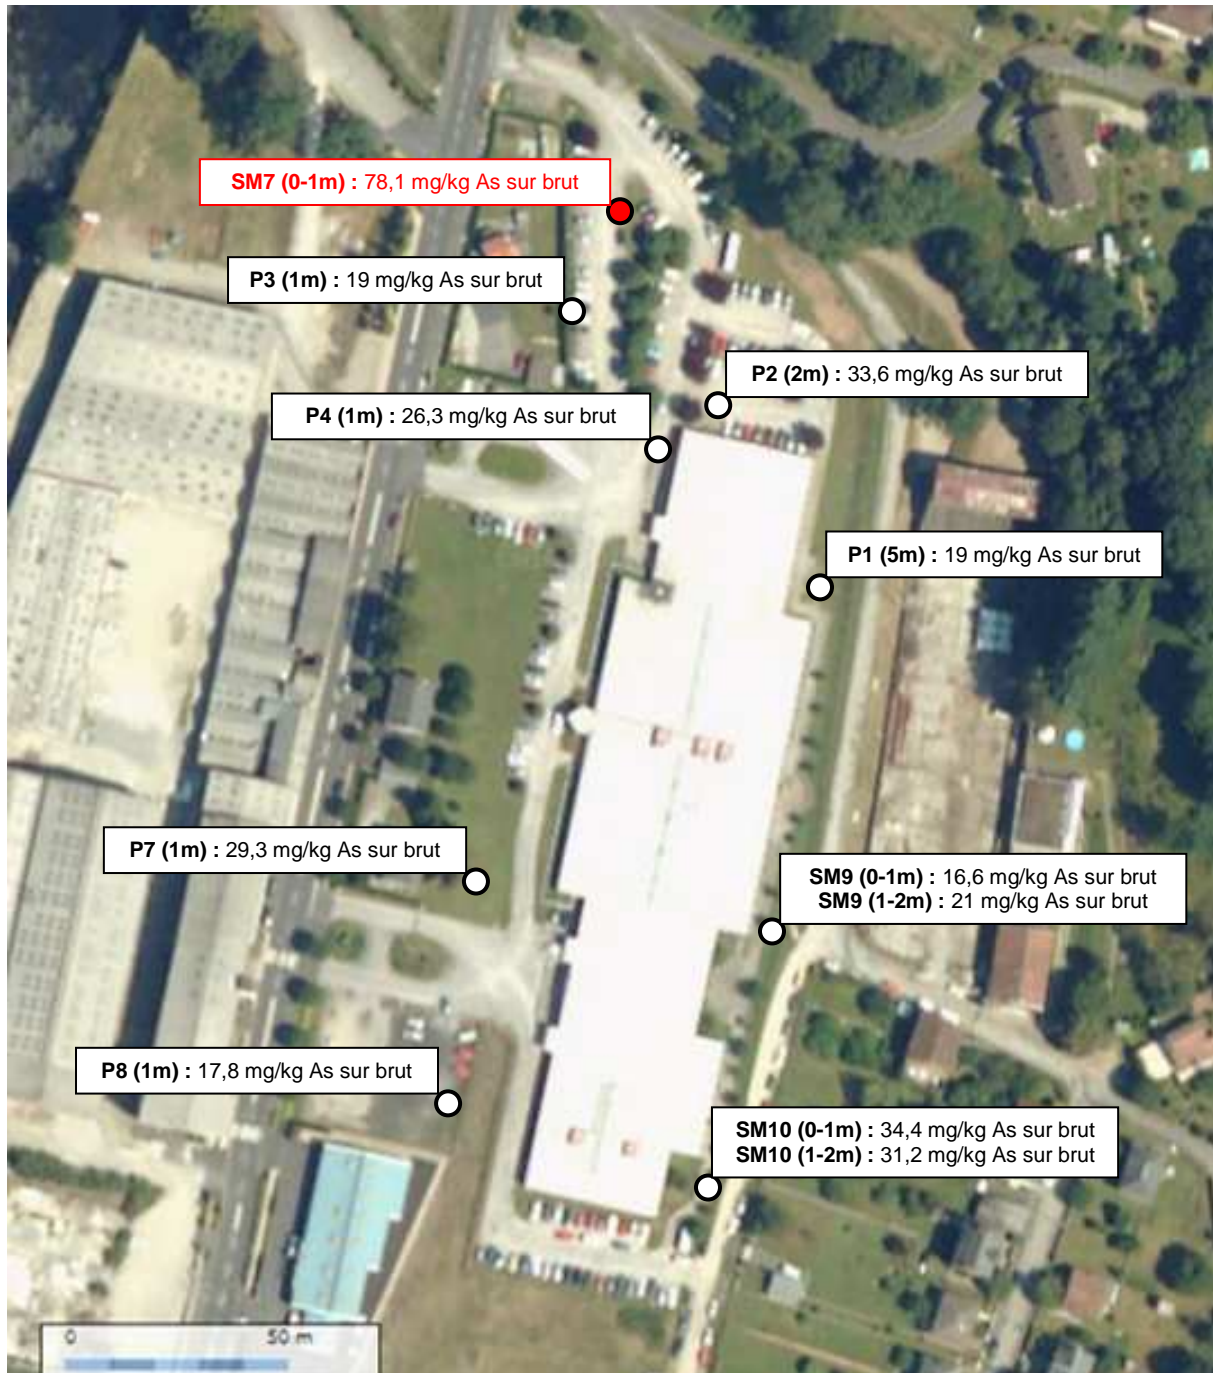
Plan récapitulatif les teneurs relevées en arsenic sur le terrain étudié

Comme l'indique le plan récapitulatif l'ensemble des teneurs en arsenic relevées sur le site et disposé ci-dessous, la teneur relevée au droit de SM7 est ponctuelle et limitée dans l'espace par les résultats des sondages P2, P3 & P4.

La teneur ponctuelle en arsenic relevée sur le site ne présente pas de risque pour les occupants du site étant donné l'usage industriel du site et l'usage de parking de la zone considérée.

Compte-tenu de l'usage du terrain et des mesures de protection déjà en place, la teneur ponctuelle en arsenic ne nécessite pas de mesure de gestion. Des restrictions d'usages seront ajoutées au plan de servitude.

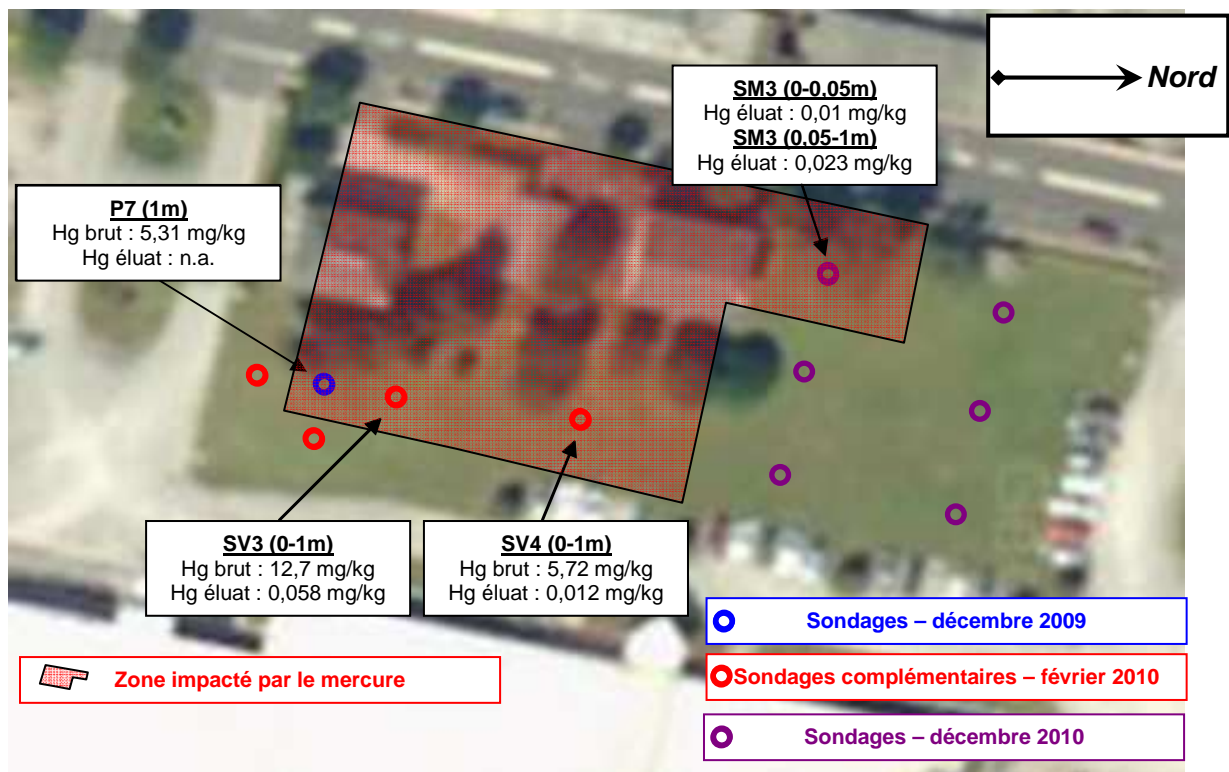
Comme l'indique le plan de la zone n°8 disposée ci-dessous, cette zone est délimitée dans l'espace.

Compte-tenu des teneurs relevées sur brut et éluât, de l'usage d'espace vert et de la présence potentielle d'enfant sur cette zone, **la zone mercure est considérée comme étant une source de pollution nécessitant des mesures de gestion.**
