**Rapport de l'inspection des  
Installations Classées**

**Rapport de constat de fin de travaux**

**Société LE TANNEUR à Bort-les-Orgues**

06/12/12

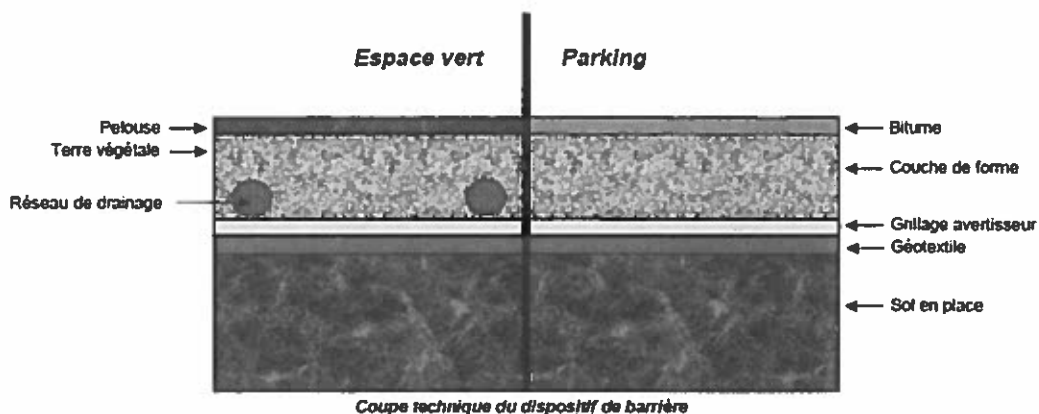
La zone polluée a ainsi été reprofilée avec la réalisation d'espace vert et la création d'un parking, selon les dispositions du plan d'aménagement ci-dessous et le mode opératoire suivant :

- un décapage des terres de surface sur 30 cm de façon à pouvoir implanter la barrière de protection et leur mise en place sur une surface attenante,
- la pose d'un géotextile sur l'ensemble de la zone polluée, des terres précédemment décapées et réutilisées sur place,
- la pose d'un grillage avertisseur sur le géotextile afin de rappeler la servitude.

- la pose de 30 cm de terre végétale sur le géotextile pour limiter le flux de percolation des eaux de pluies à travers la zone non saturée,
- la mise en place d'un drainage des eaux de pluie raccordé à un collecteur eau pluviale pour acheminer ces eaux hors de la zone polluée.

- la mise en place d'une couche de forme sur le géotextile, puis d'un enrobé.

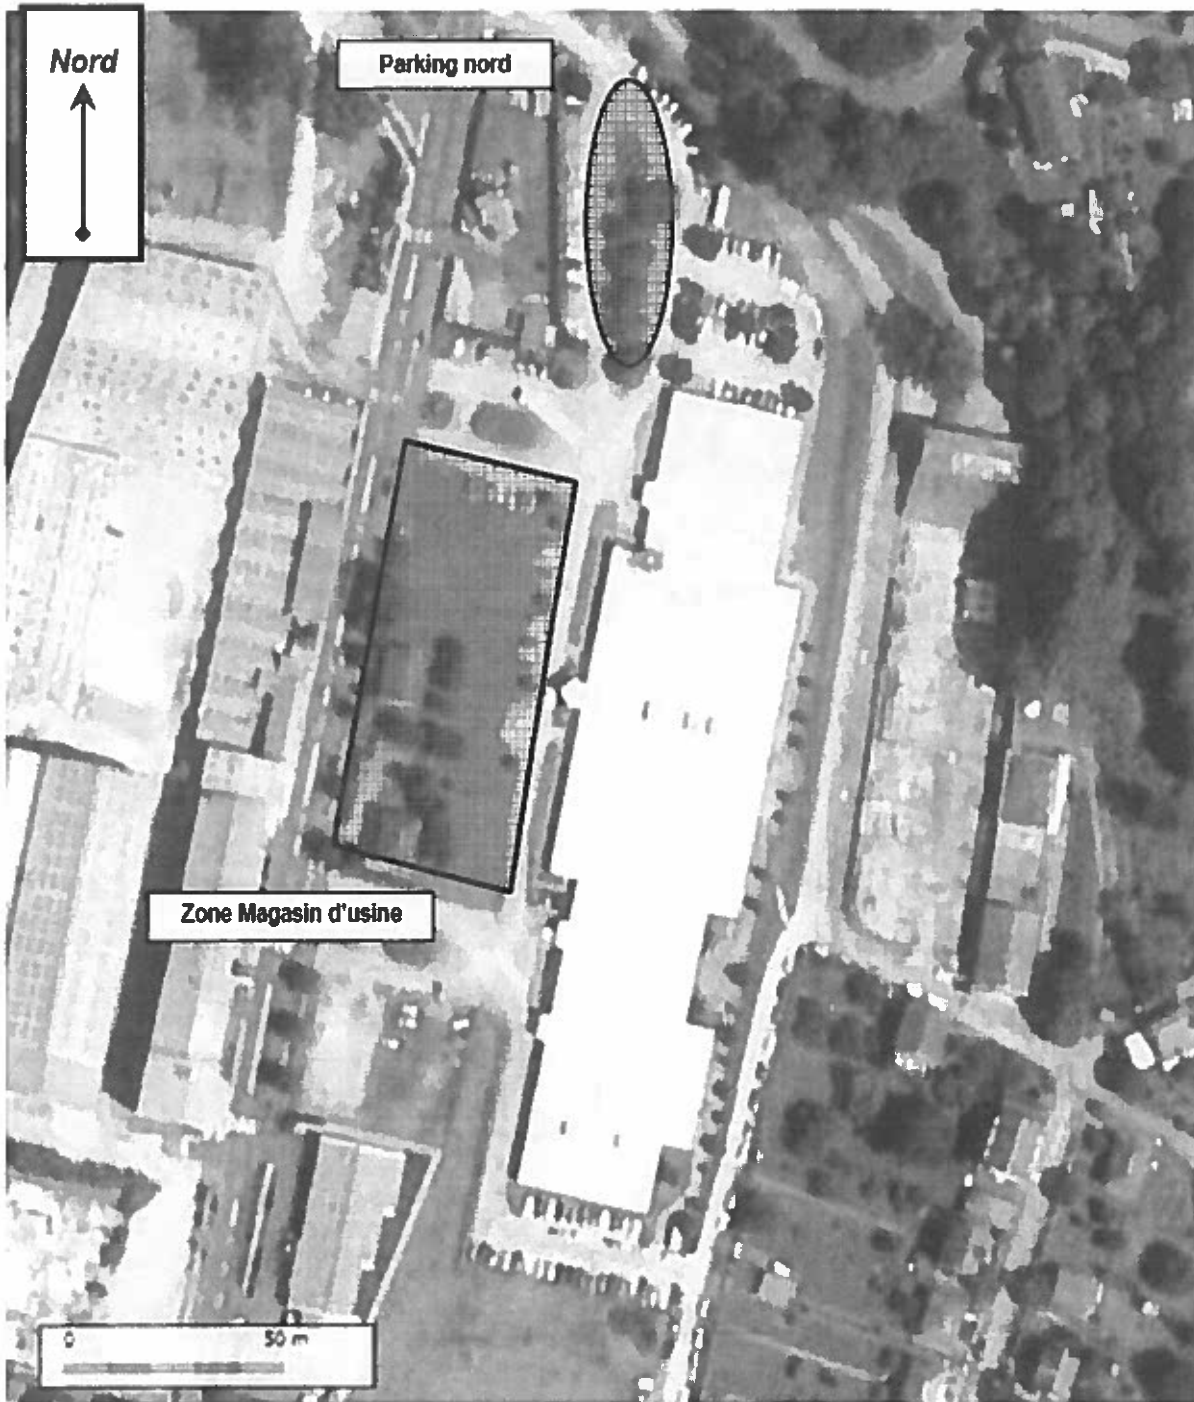
*Localisation des zones « Magasin d'usine » et « Parking nord »*

Ces restrictions d'usage seront applicables à la zone « magasin usine » du site Le Tanneur de Bort-les-Orgues pour la présence de mercure, et à la zone parking nord pour la présence d'arsenic, les investigations ayant montré l'absence de ces composés dans les autres secteurs de l'usine (Plan en annexe).
