DIAGNOSTIC INITIAL DE POLLUTION DES SOLS
CORROCOAT - SODIPIA

AFFAIRE N° : 98 01 CH 1534

RAPPORT N° : 382375/2

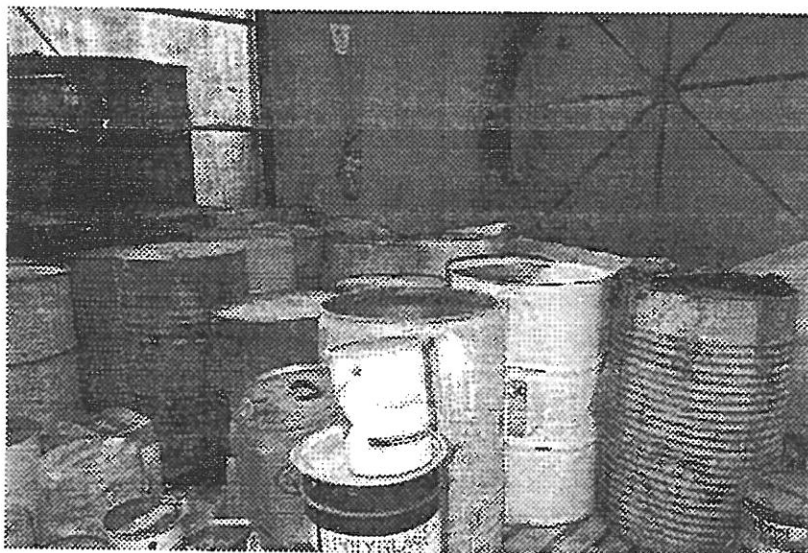
- ↳ Présence de fût de 200 l de produits non identifiés stockés derrière le bâtiment B. Les fûts sont en mauvais état, sans rétention et posés sur le sol naturel. Lors de la seconde visite réalisée en 2001, une partie de ces fûts étaient encore localisé derrière le bâtiment, la majeure partie (fûts transportables) ont été regroupé dans l'enceinte du bâtiment E. Les étiquettes de ces produits ne sont pas lisibles. Toutefois, l'activité principale du site étant le travail de résine, ces fûts sont, sans doute possible, associés à cette activité (acétone, résine, etc)

- ⇒ Il conviendrait de placer l'ensemble de stockages sous rétention. Les stockages de résine, à proximité immédiate de la rivière devrait être éventuellement déplacé afin de limiter les risque en cas de crue.
- ⇒ Enlèvement de la cuve de pétrole en aval du site au pied du talus (S8).
- ⇒ Enlèvement des résidus de grenailage déposés en surface au bord de la rivière (S4).

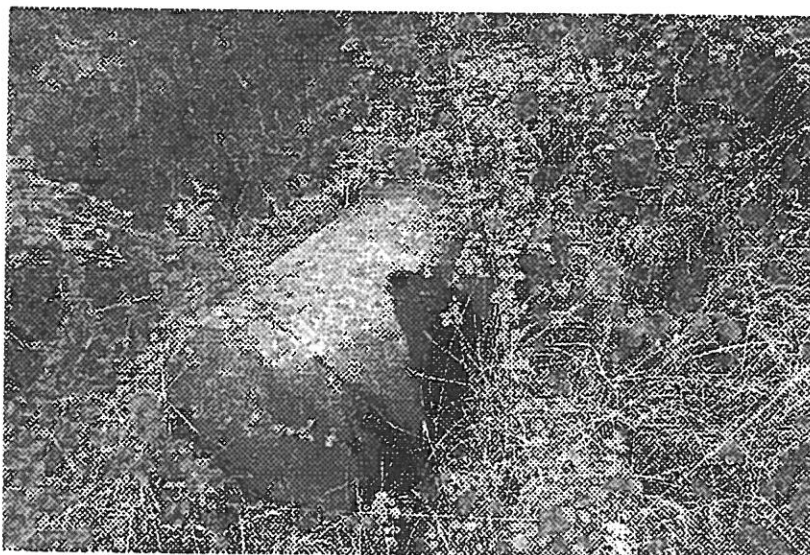
- ↳ Présence d'un fut d'hydrocarbures (environ 100 l) ouvert, déposée au pied du remblai en aval du site.

La présence d'un fut d'hydrocarbures constitue un risque potentiel bien que limité au regard des volumes concerné.

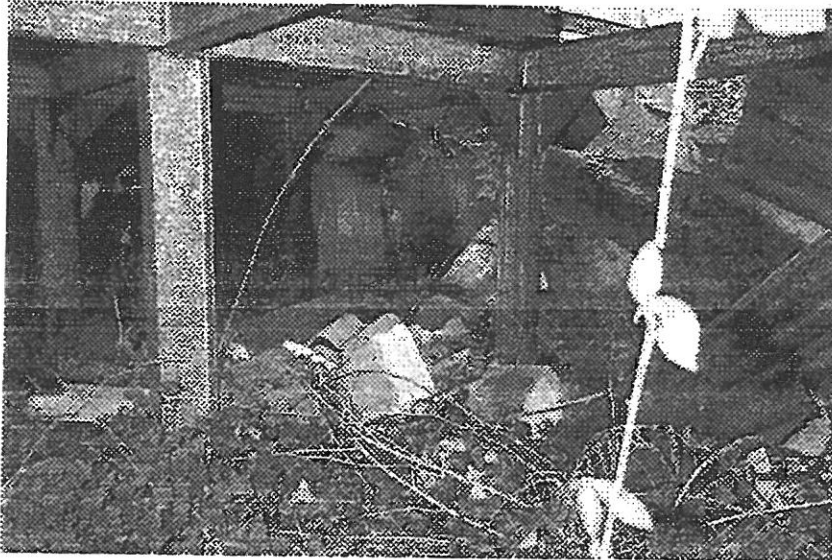
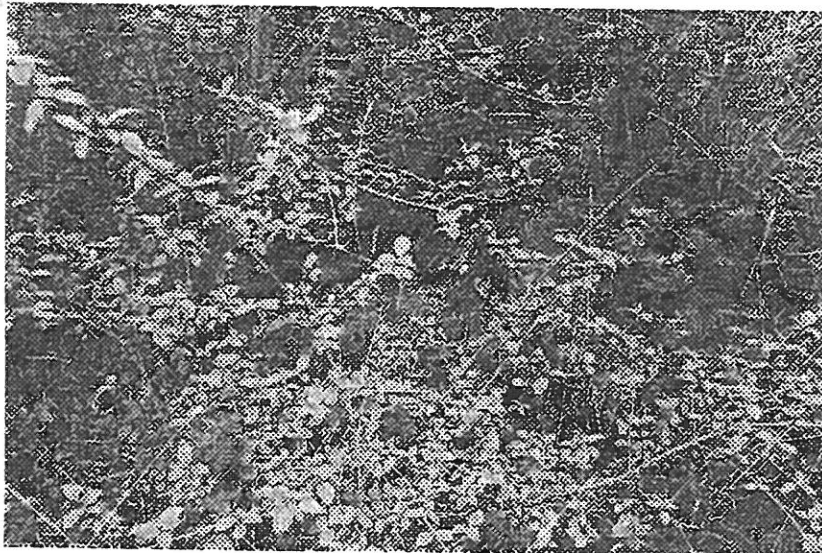
Remblais au sud de l'établissement

- Présence de fûts non identifiables dans les zones remblayées et vraisemblablement sous le bâtiment E. De même que précédemment les fûts contiennent vraisemblablement les produits nécessaires à une production à base de résine.

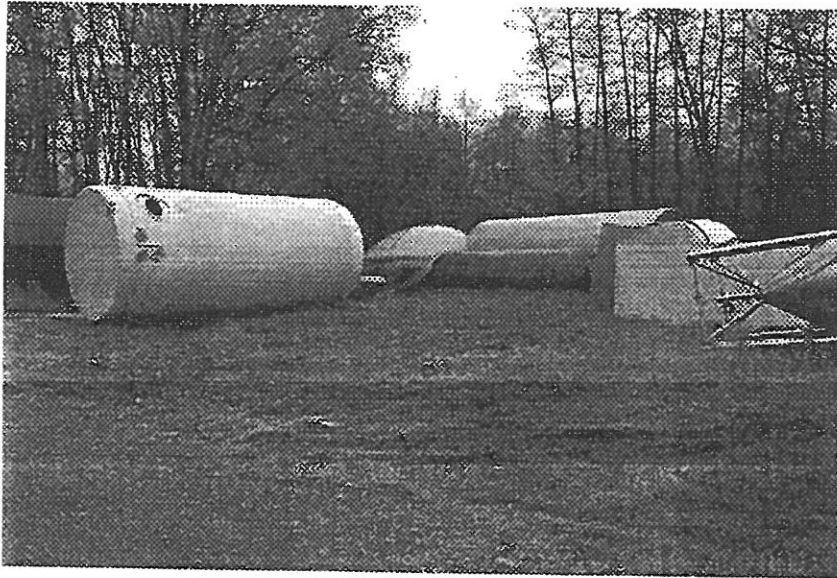
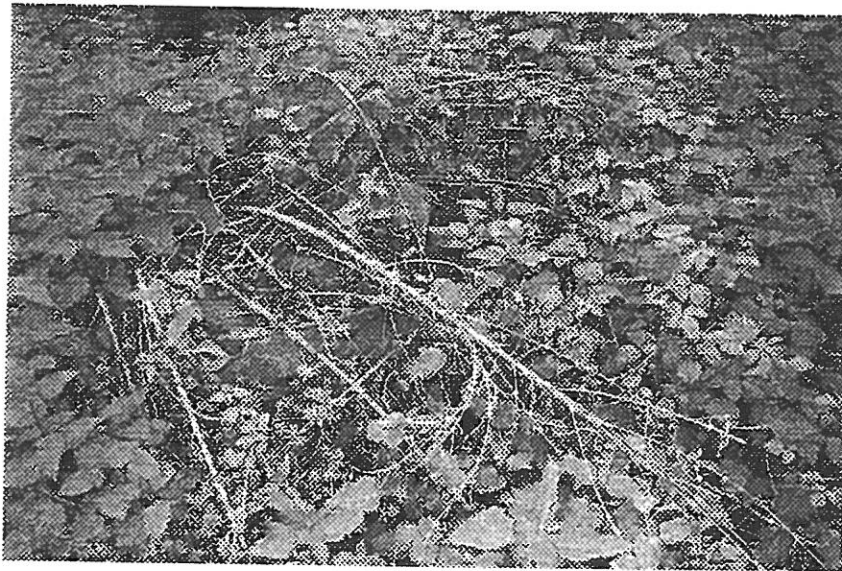
Remblais au Nord du bâtiment

Un constat d'impact a été réalisé sur les eaux de lessivage du remblai Nord.

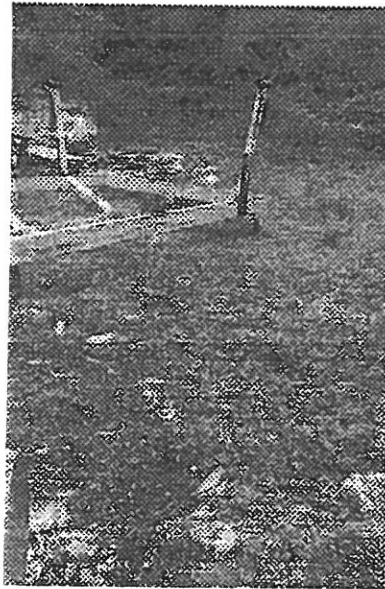
- ↳ Résidus de grenailage : faibles volumes déversés au sol en bordure de rivière. Le produit de grenailage utilisé est un mélange de corindon, métaux et mâchefers (fourni par MERDIOLA).

Un constat d'impact a été effectué sur les sols situés au droit des dépôts de grenaille.

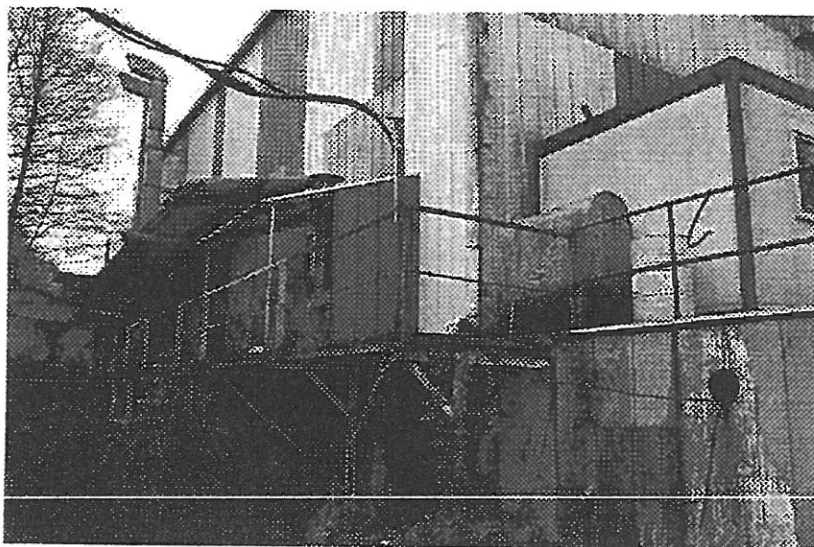
- ↳ Lors de la première visite du site des informations contradictoires sur la présence possible d'une cuve de fuel lourd enterrée ont été données. Lors de la seconde visite, un ancien employé interrogé à ce sujet a confirmé que la cuve alimentant la chaudière était aérienne. Cette dernière a été enlevée lors de l'arrêt de la chaudière.
- ↳ Cuves aériennes de fuel de 4000 l le long du bâtiment B. Ces cuves surplombent directement la rivière. Une des deux cuves observées lors de la première visite, cuve présentant des traces d'égoutture sur le béton, a fait l'objet d'un enlèvement

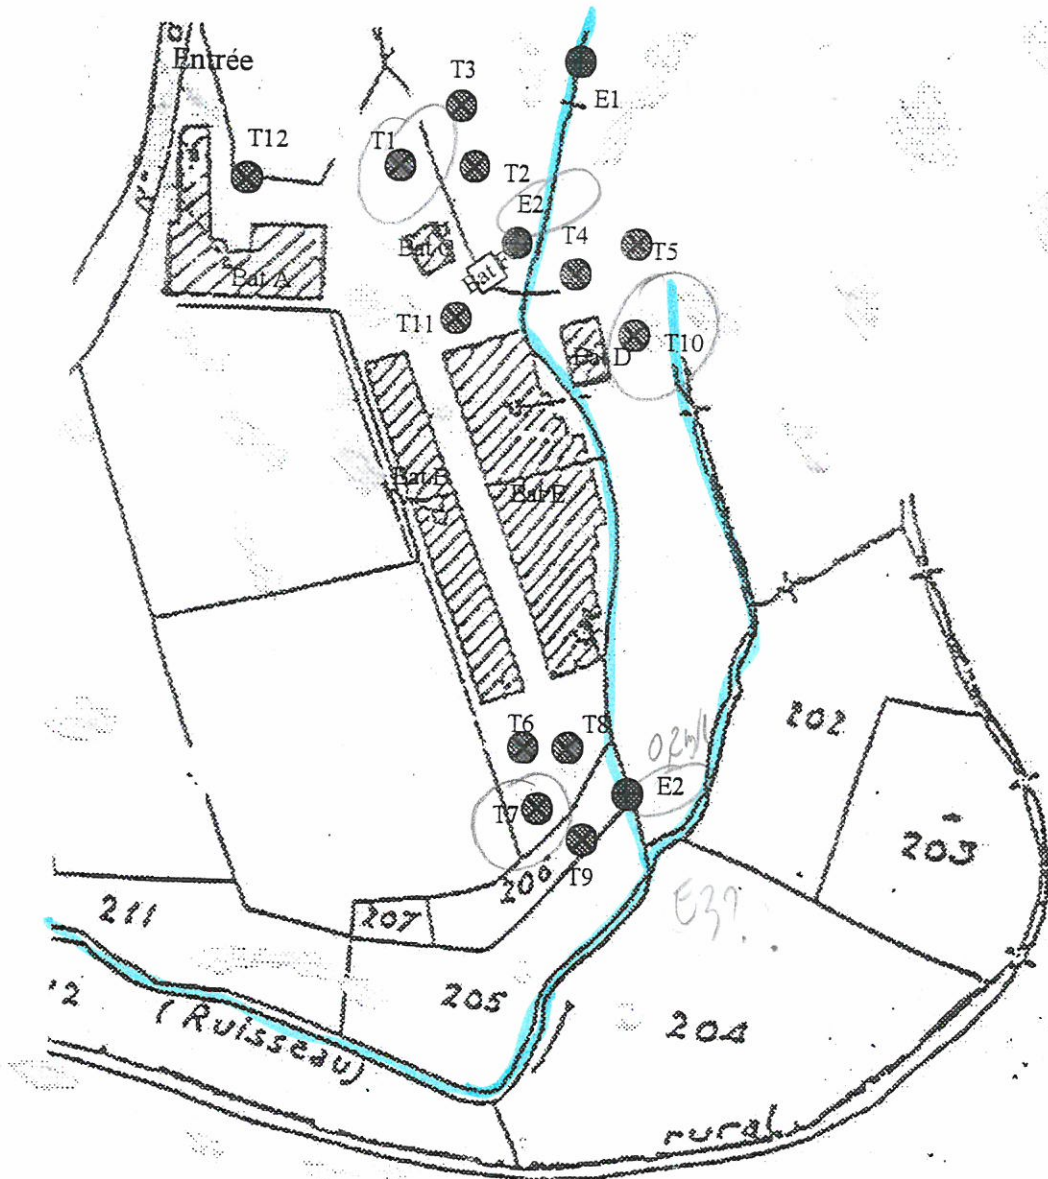
Localisation des points de prélèvement

Les investigations a la tarière ont mis en évidence la présence de déchets dans les remblais (fût, plastiques, résine polymérisé....) aux point T1, T2, T3 , T6, T7, T8. Cependant, seul le sol au point T7 présentait une forte odeur d'hydrocarbures (proximité d'un fut d'hydrocarbures percé.

- ↪ une contamination importante au point T7 par le Styrène et l'Ethylbenzène (supérieure aux valeurs de référence d'impact),
- ↪ une contamination des sols par le zinc et le cuivre au droit du dépôt de grenailage (T10),
- ↪ des traces d'hydrocarbures sur le talus amont (T1),

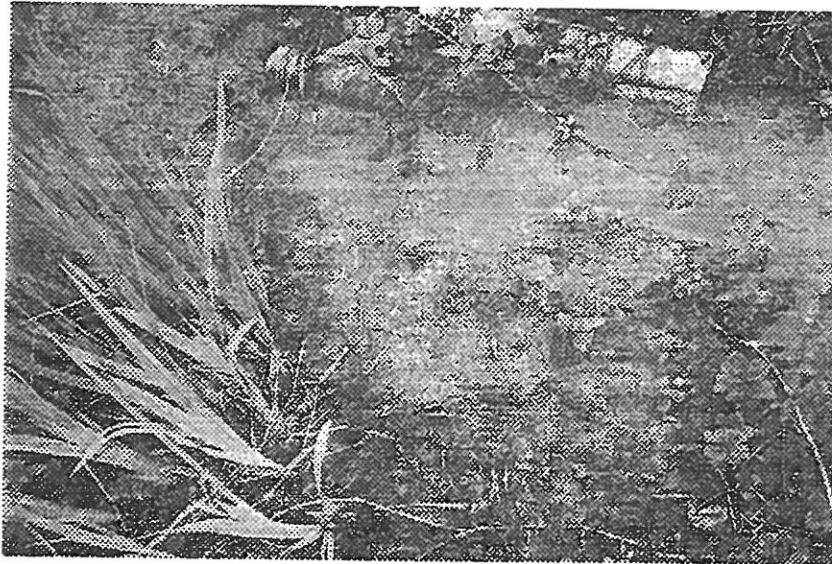
Le long du talus du remblai amont, le long du stockage solvant en bas de pente (T11, E2), des écoulements de couleur rouille légèrement irisés s'écoulent et se jettent directement dans l'Eyraud. Cette eau peut être considérée comme représentative du lessivage du remblai contenant les déchets en mélange.

Les analyses d'eaux effectuées permettent de faire un constat d'impact en hydrocarbures totaux pour l'eau de lessivage du remblai. Cette dernière peut, du fait de son origine, être assimilée à une eau souterraine.

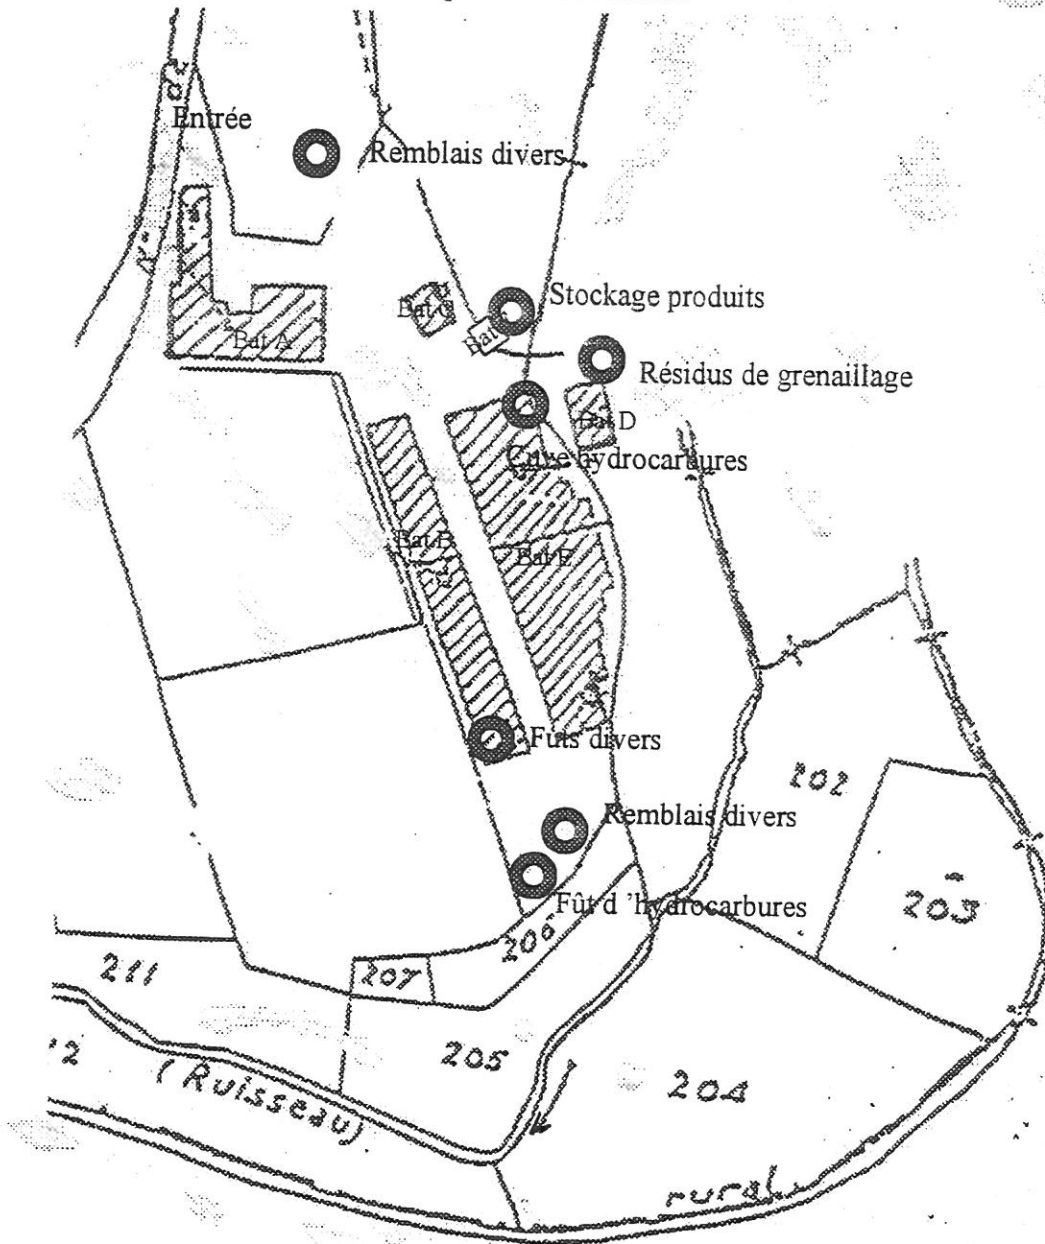
Localisation des sources potentielles retenues

Les ESR réalisées classent le site en 1 : Sites nécessitant des investigations approfondies et une évaluation détaillée des risques.

- de réaliser des investigations complémentaires pour déterminer le nombre et la localisation des fûts, par des méthodes géophysiques (par exemple géoradar),
- Caractériser la pollution des sols et eaux souterraines
