L-J LA CORNUBIA

Premières interventions de mise en sécurité du site

85, quai de Brazza - Bordeaux (33)

Septembre 2004

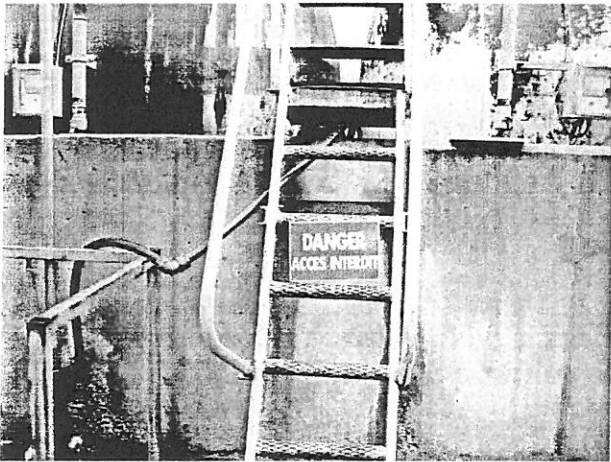
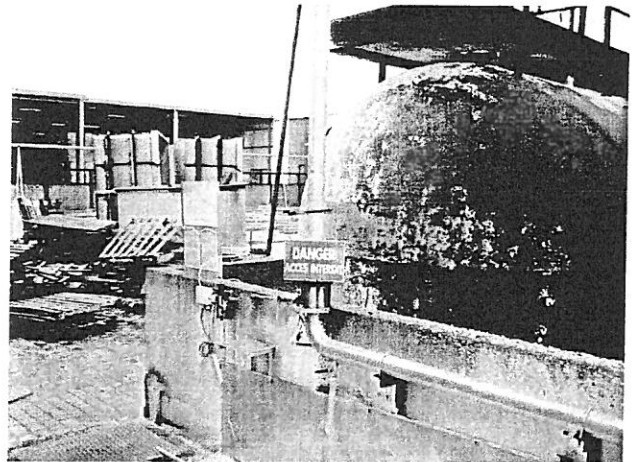
Considérant la possibilité d'intrusion de tiers dans l'enceinte de l'établissement et les risques potentiels (présence d'acides, chutes, puits à ciel ouvert), nous avons installé le 9 août 2004 15 panneaux portant l'indication « Danger Accès interdit » répartis sur l'ensemble du site.

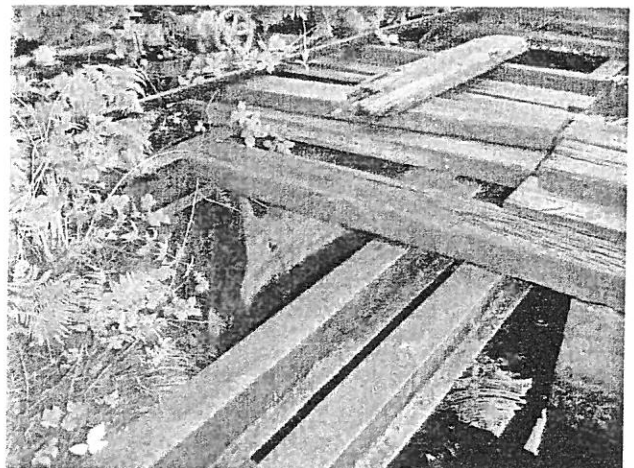
Le puits situé au fond du site (à proximité du piézomètre 5 indiqué sur la carte en page suivante) a un diamètre d'environ 4 mètres et il est actuellement partiellement recouvert de planches. Ces planches qui n'assurent pas une fermeture sécurisée accentuent le risque de noyade car elles masquent le danger (voir photographie ci-contre).

En réunion de travail à l'étude de Me Mandon le 2 septembre 2004, nous avons proposé la solution suivante qui a été retenue : sortir les planches et disposer un ruban de chantier autour du puits pour matérialiser la zone dangereuse.

Nous avons déjà apposé un panneau de danger à l'entrée du secteur concerné le 9 août 2004. Le coût de la sécurisation du puits est indiqué en Annexe II.

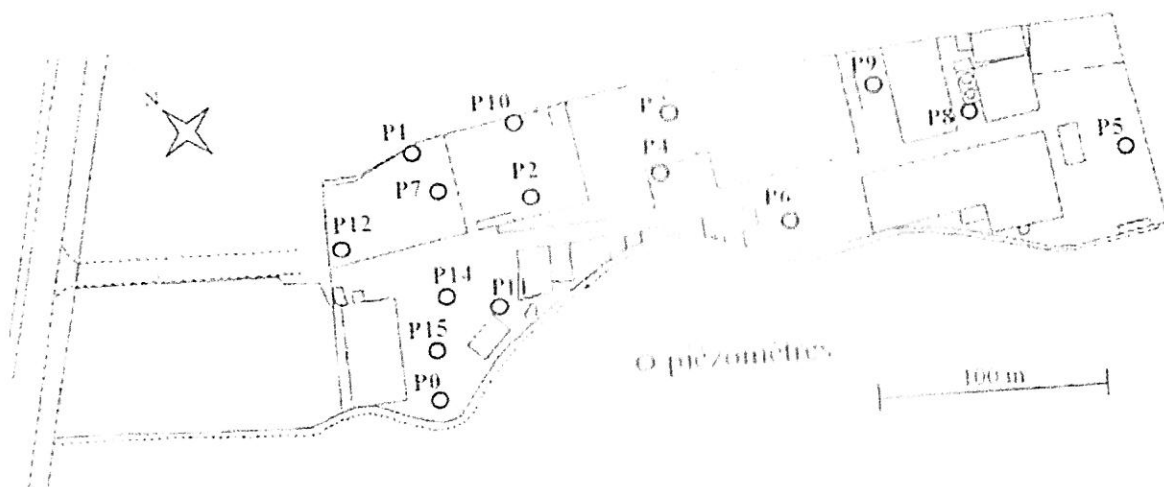
Avant la liquidation judiciaire, douze piézomètres ont été installés sur le site :
