RAPPORT DE FIN D'INTERVENTION

TRAVAUX DE MISE EN SECURITE DE LA CORNUBIA
Déconstruction de bâtiments et évacuation des déchets

AFFAIRE 11-54
JANVIER à AVRIL 2012

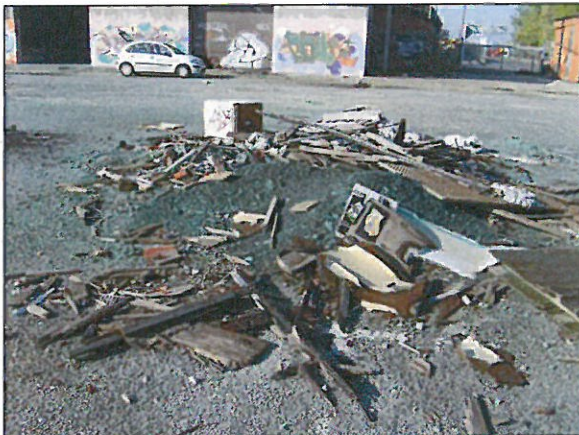
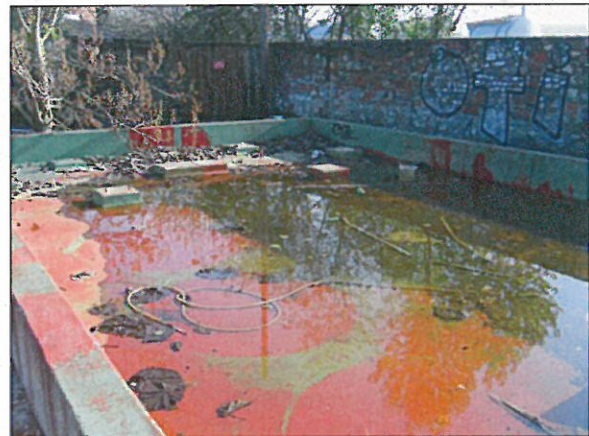
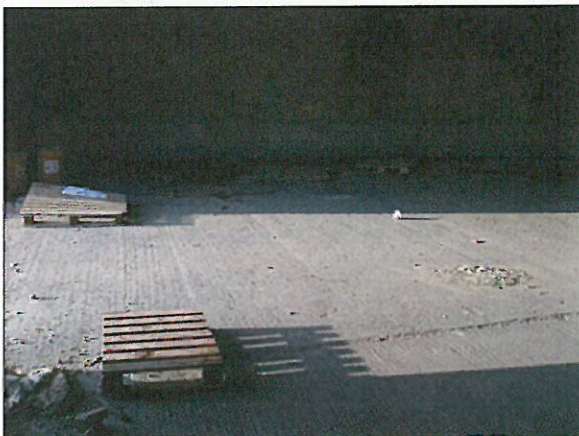
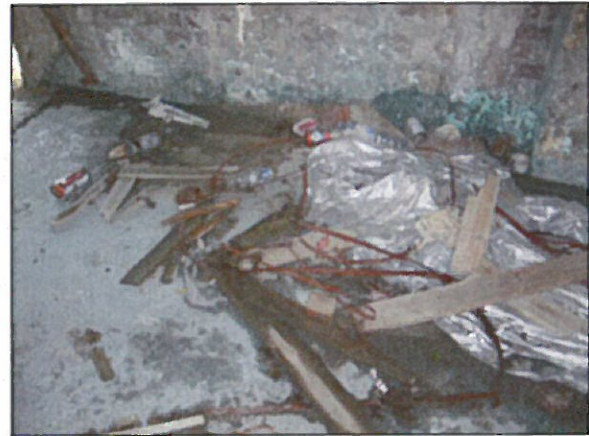
- 1-1. Présence de trois sacs de poudre blanche (75kg) assimilés comme déchet dangereux à ne pas mouiller ni humidifier et à manipuler avec précaution pour des risques d'explosion à cause de chocs.

- 1-2. Présence de cendres en vrac dans des futs (96kg) chargées en métaux lourds et considérés comme des déchets dangereux.
- 1-3. Déchets banals non dangereux tel que des palettes, du bois en vrac, etc. (200kg). Et également, des DTQD tels que des bombes aérosols.

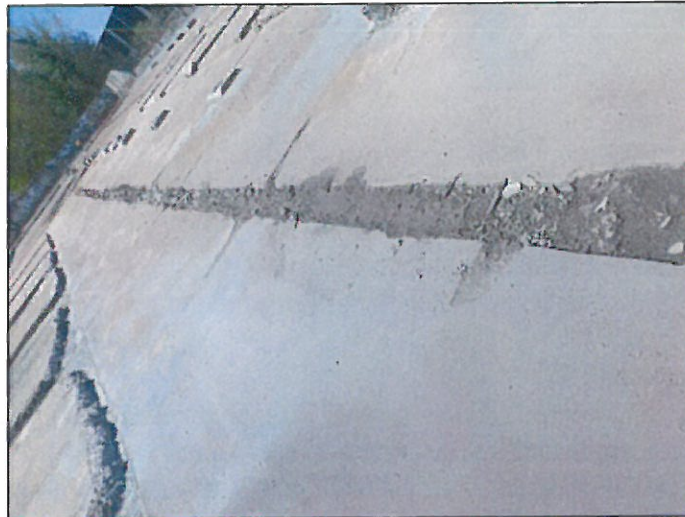
Dans la cours 3, de nombreuses rigoles ont été comblées pour éviter le risque de chute. Les gravats non pollués du site ont été utilisés, ainsi que pour remplir la rétention au préalable pompée par l'entreprise SODI.

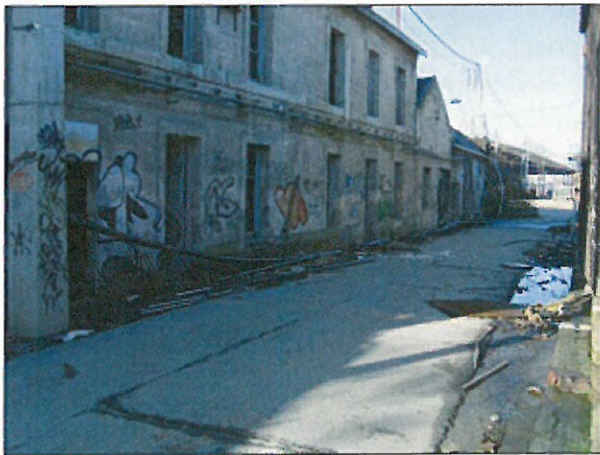
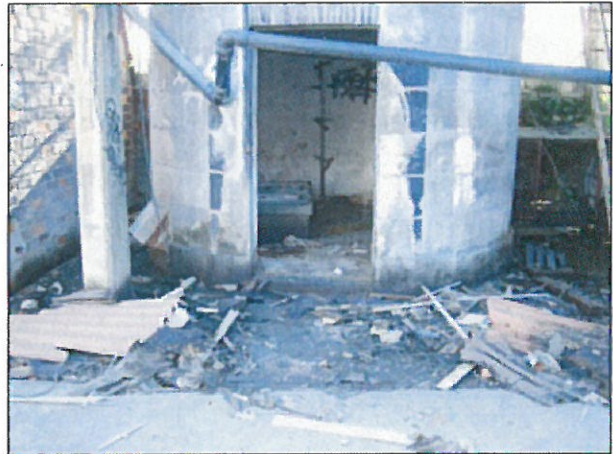
Présence de divers déchets banals (non dangereux) au sol et en vrac, ainsi que des bombes aérosols disséminées. L'analyse des sols indique l'absence de PCB devant l'ancien local transformateur jusqu'à un mètre de profondeur.

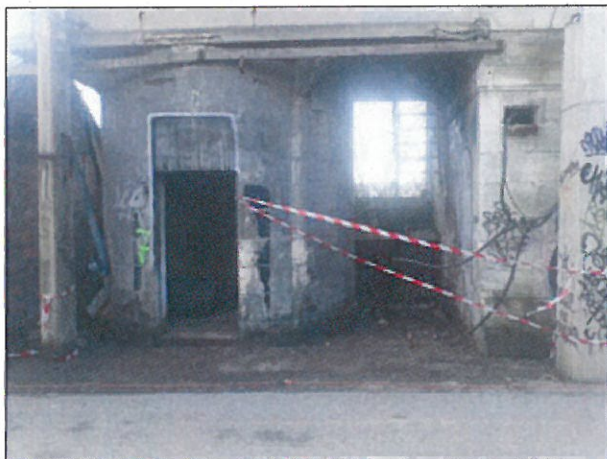
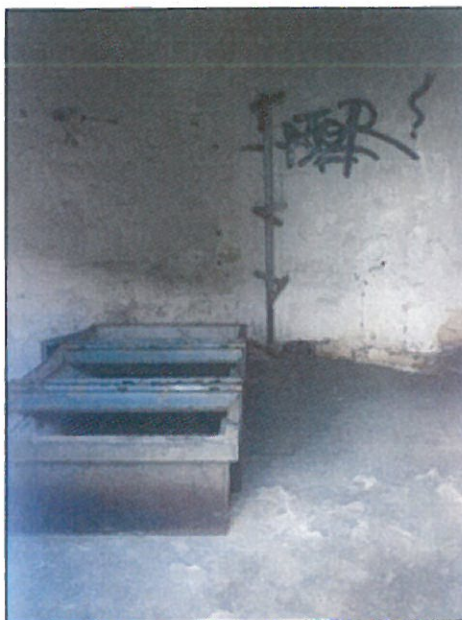
L'escalier qui donnait accès à l'étage du bâtiment 7 a été sectionné au chalumeau à hauteur d'homme afin d'en empêcher l'accès. De la rubalise a été mise en place afin d'attirer l'attention sur le risque auquel s'exposerait un individu tentant de monter à l'étage.

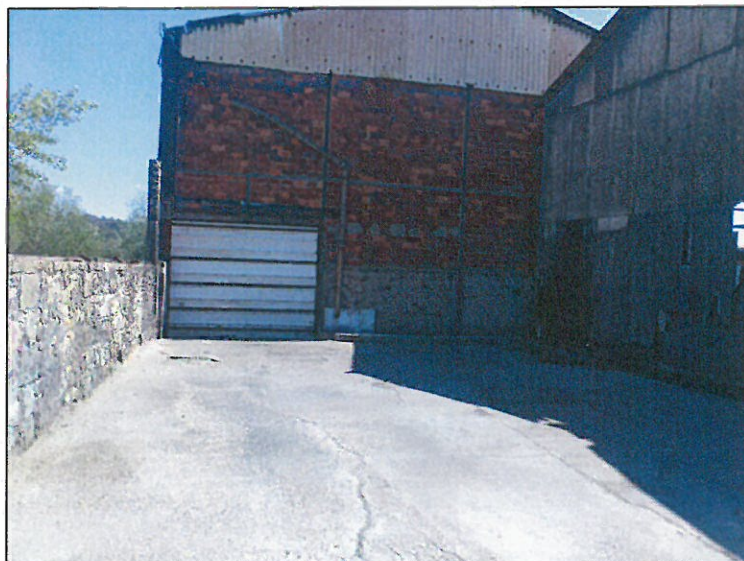
Suite à la démolition du bâtiment 13, une ouverture vers le bâtiment 15 a été découverte. C'est pourquoi l'entreprise BDS a réalisé un bardage soudé à l'huissierie métallique pour éviter l'intrusion de visiteurs dans le bâtiment 15 qui n'est pas traité dans le cadre de ce marché.

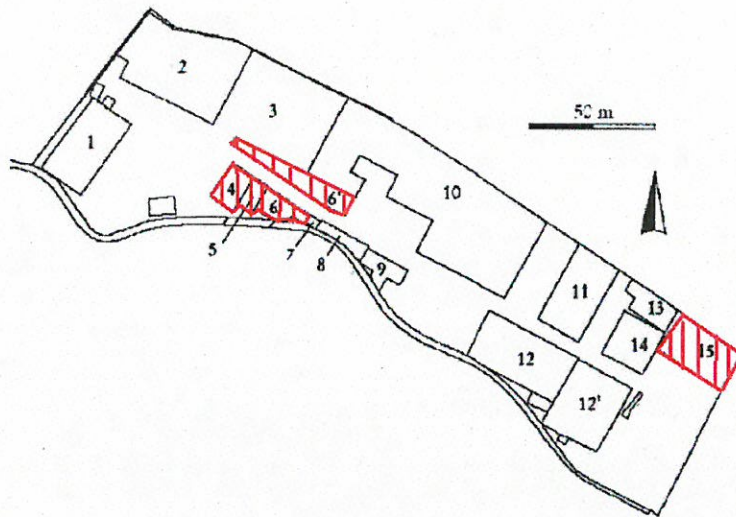
1. Plans des zones de tri et collecte des déchets

Sur le plan ci-après, les zones en rouges sont les bâtiments qui n'ont pas été sujet au tri et à la collecte des déchets. Le reste du site a quant à lui été traité, jusqu'au dallage (le sol ne faisant pas partie du marché de mise en sécurité du site).

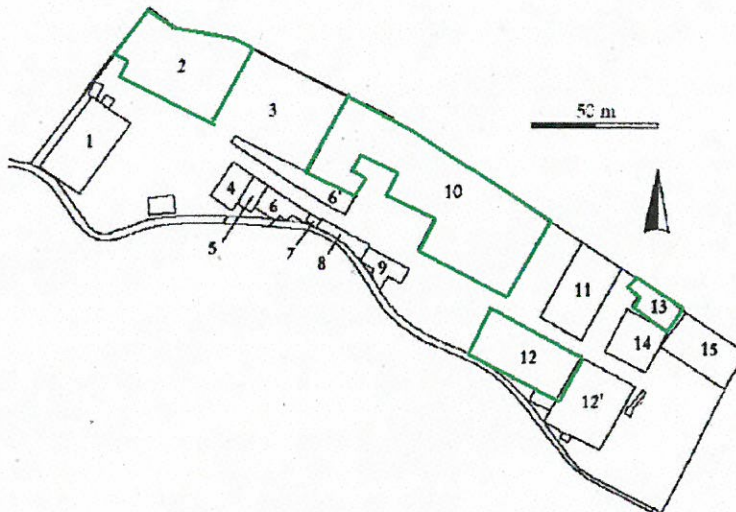
2. Plan des zones démolie

Sur ce plan, les zones démolies sont représentées en couleur verte. Les autres bâtiments n'ont pas été pris en charge conformément au marché. Nous ne sommes pas en capacité de donner les quantités restantes de déchets inertes sur le site compte tenu du manque d'information sur les dallages, et fondations.

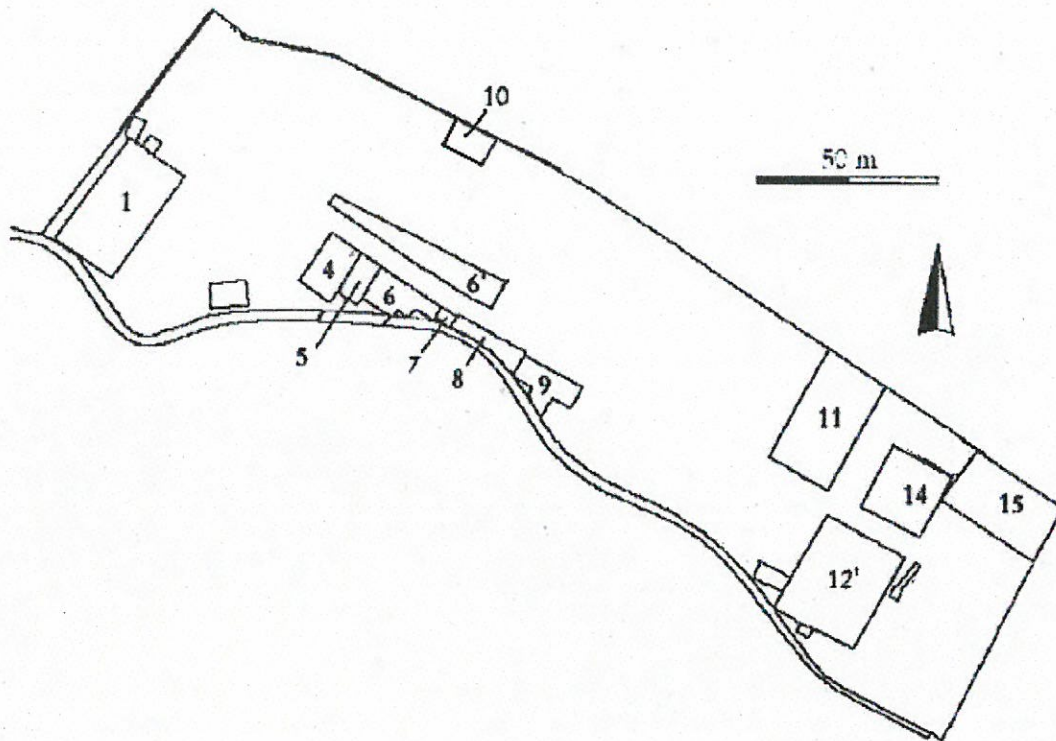
3. Plan général en fin de chantier

A la fin des travaux demandés par le marché et ceux réalisés en travaux supplémentaires à la demande du Maître d'Ouvrage et de la Maîtrise d'œuvre, les bâtiments restants sont représentés sur le plan ci-après. Ils n'ont pas fait l'objet d'un diagnostic structure, nous ne pouvons donc pas nous avancer sur leur stabilité qui ne semble pas assurée.
