**I – CONTEXTE DE L'INTERVENTION*****1 - HISTORIQUE ET ACTIVITE DE L'ENTREPRISE*****▪ Historique :**

II – BILAN DES OPÉRATIONS RÉALISÉES

LOCALISATION DU SITE LA CORNUBIA, à Bordeaux

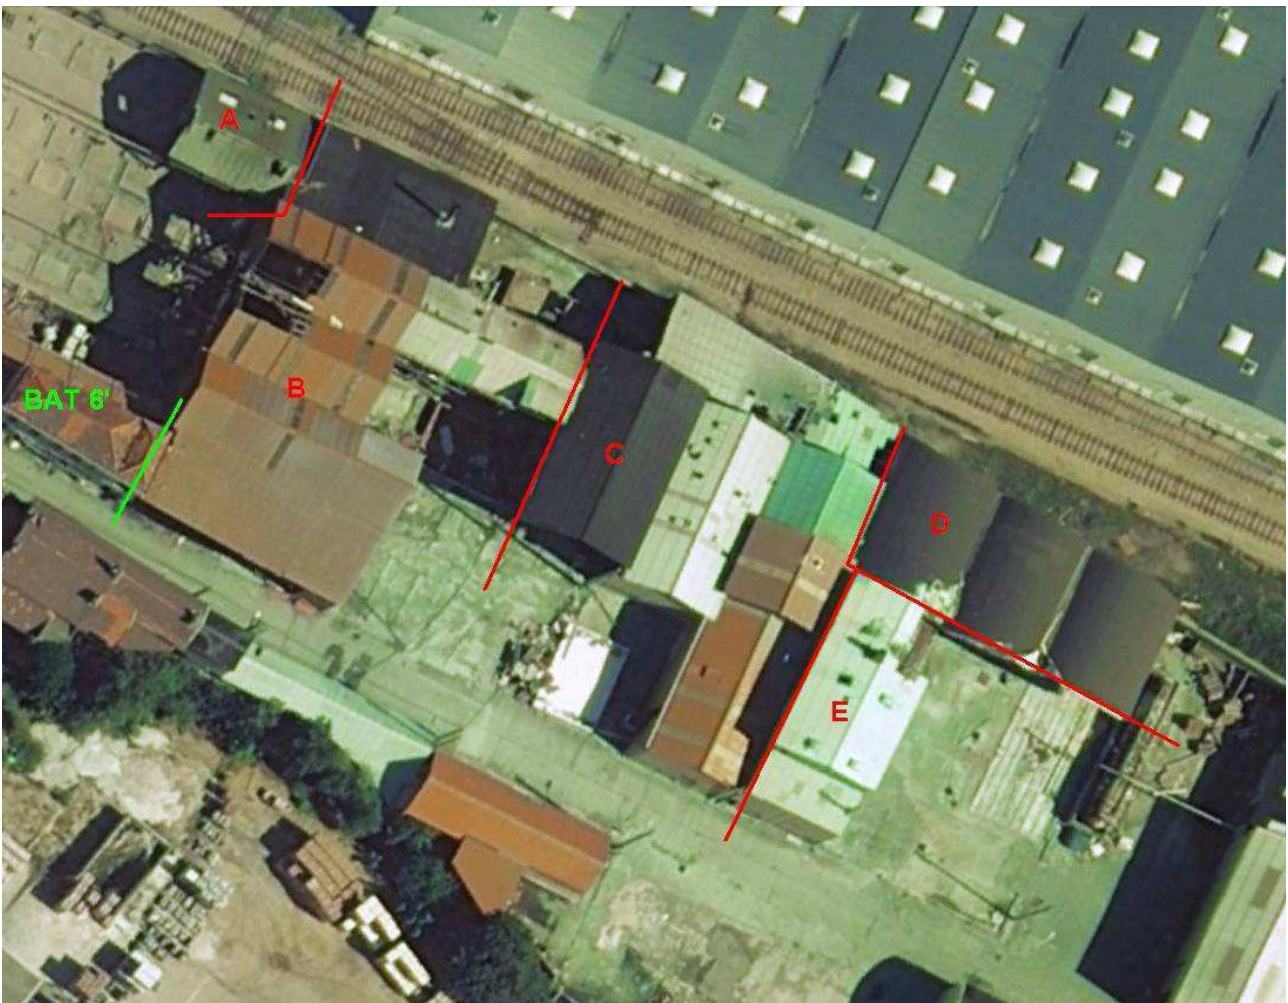
PLAN DE DECOUPAGE DU BÂTIMENT 10

Un plan en annexe précise la numérotation des différentes parties du bâtiment 10. Le diagnostic technique relatif à la solidité des structures (réalisé fin 2009 par Bureau Véritas) avait conclu que la partie A du bâtiment 10, à ossature métallique, n'appelait pas de remarque particulière ; cette partie du bâtiment a donc été laissée en place.

| <i>Bâtiment</i> | <i>Interventions</i> |
|---|---|
| Bâtiment 10 (10B, 10C, 10D et 10E) | Démolition de la façade du bâtiment 10B dès le démarrage du chantier (risque d'effondrement sur la voie de circulation), puis déconstruction des superstructures et des équipements briquetés des fours |
