Février 2014

NOTE D'INTERVENTION

PUITS n° 1

PUITS ABANDONNE - 33990 NAUJAC SUR MER

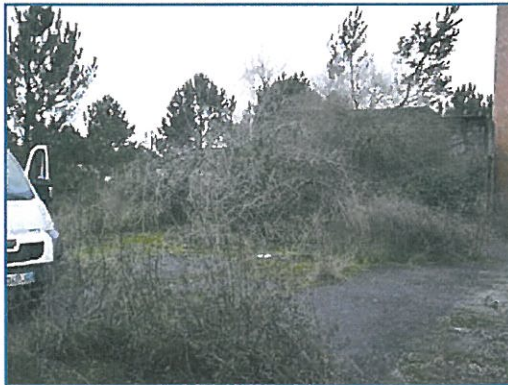
Vue d'ensemble du site

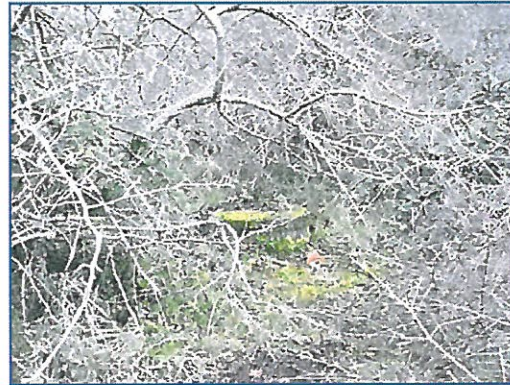
Puits au milieu des broussailles

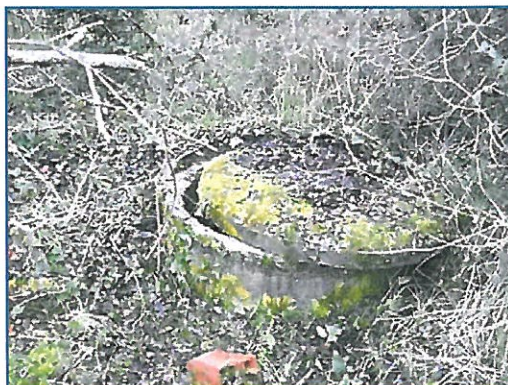
Puits légèrement ouvert

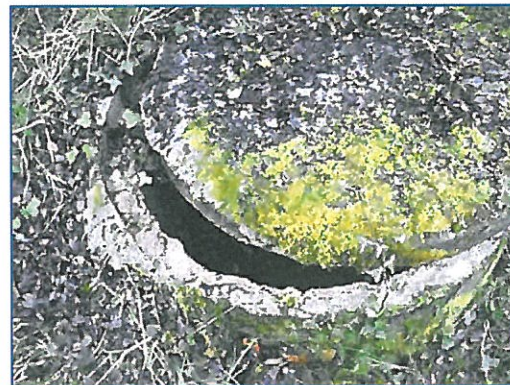
Puits légèrement ouvert

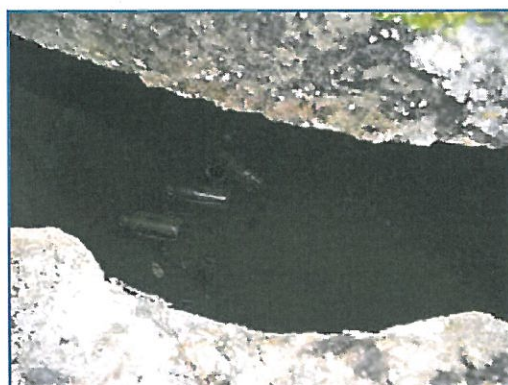
Dès l'ouverture de la dalle de protection, le puits laisse accès à une structure maçonnée de 1 mètre de diamètre. Il est occupé par une tranche d'eau brunâtre où de nombreux débris surnagent au niveau du plan d'eau situé à une quarantaine de centimètre sous le sol (soit environ 0.70 m sous le repère - origine de la mesure pris au niveau du bord supérieur du puits, situé à 0.30 mètre au dessus du sol) et correspondant à la position de la nappe de surface.

Débris présents

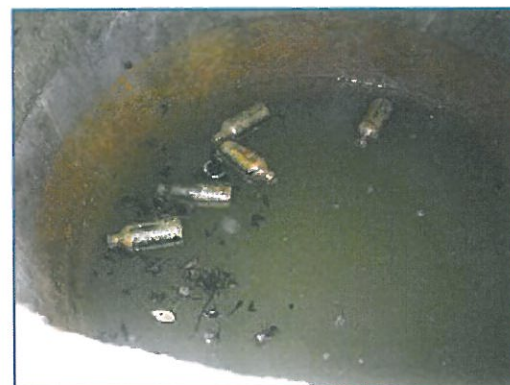
Nombreux débris
