Ancienne décharge de Martignas
(33)

Bilan à fin 2010 du suivi post-exploitation

ONYX Aquitaine
19 avenue du Périgord
33 370 Pompignac

Août 2011

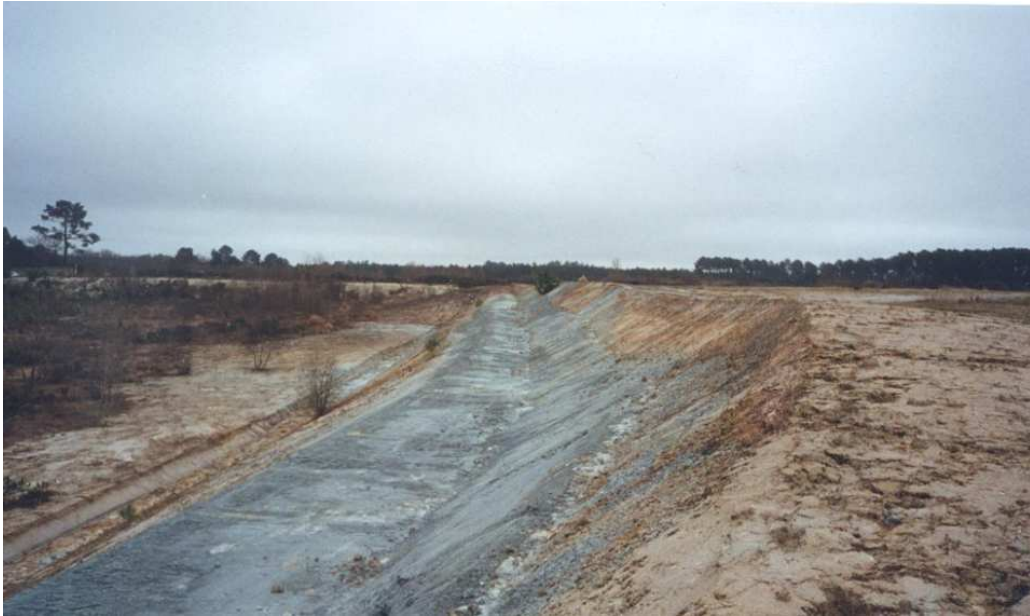
- *La digue ouest présente des signes d'instabilité qui sont attribuables à la fois :*
 - *Aux ruissellements en surface qui n'étaient pas contrôlés dans leur évacuation jusqu'à fin 2001, entraînant mécaniquement les particules constitutives de la digue*

- *A l'infiltration d'eau en crête de digue,*
- *A une pente de talus relativement forte (1/1 environ) et à la nature des matériaux.... »*

Photo n°1 : placage de carbonate de calcium sur le talus ouest

- Re-profiler la couverture du dôme pour supprimer les cuvettes de stagnation et en suivre l'évolution
- Maintenir le réseau de drainage périphérique sommital en crête de talus
- Renforcer la digue ouest qui présente des signes d'instabilité et en suivre le profil
- Ne pas déstocker les lixiviats pour ne pas favoriser les entrées d'eau latérales
- Végétaliser les surfaces réhabilitées
- Maintenir le suivi analytique

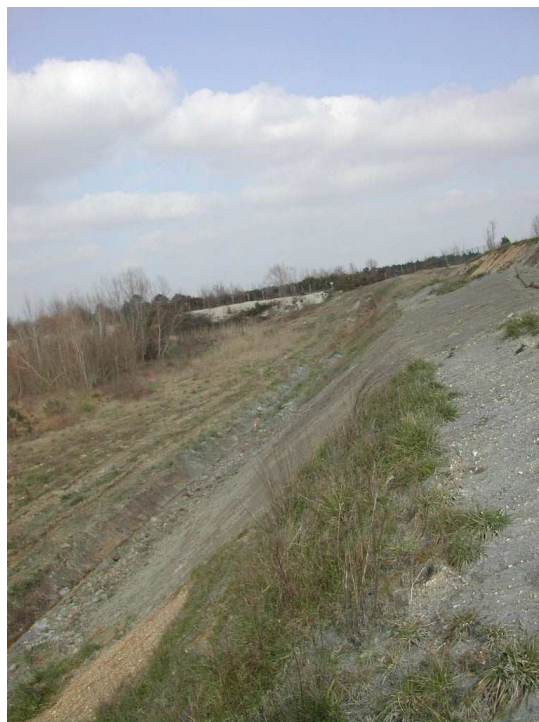
Photo n°2 : mise en place d'engrèvements sur le talus ouest et reprise du rampant

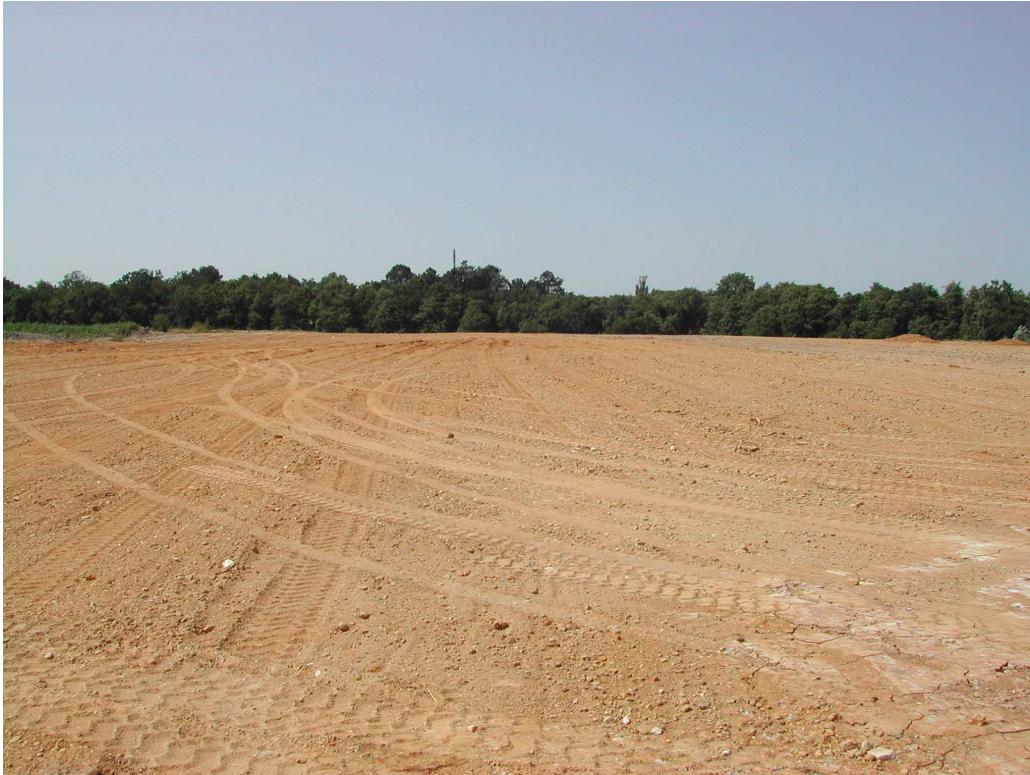
Photo n°2.1 : Apport de 15 000 m³ de matériaux argileux en couverture

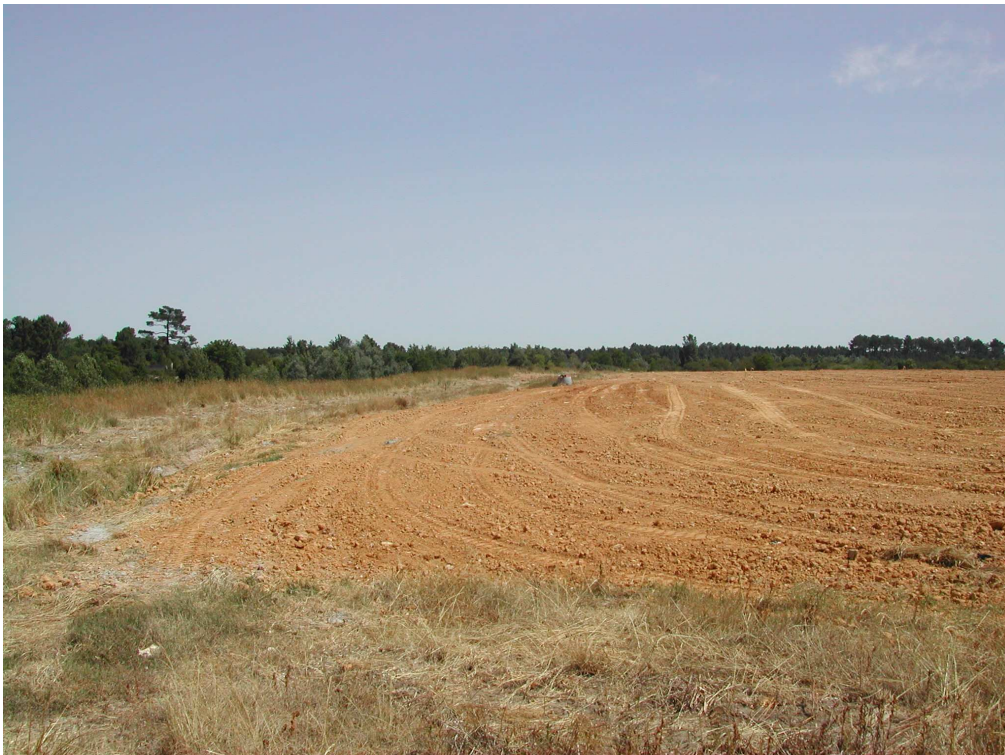
Photo n°2.2 : Apport de 15 000 m³ de matériaux argileux en couverture

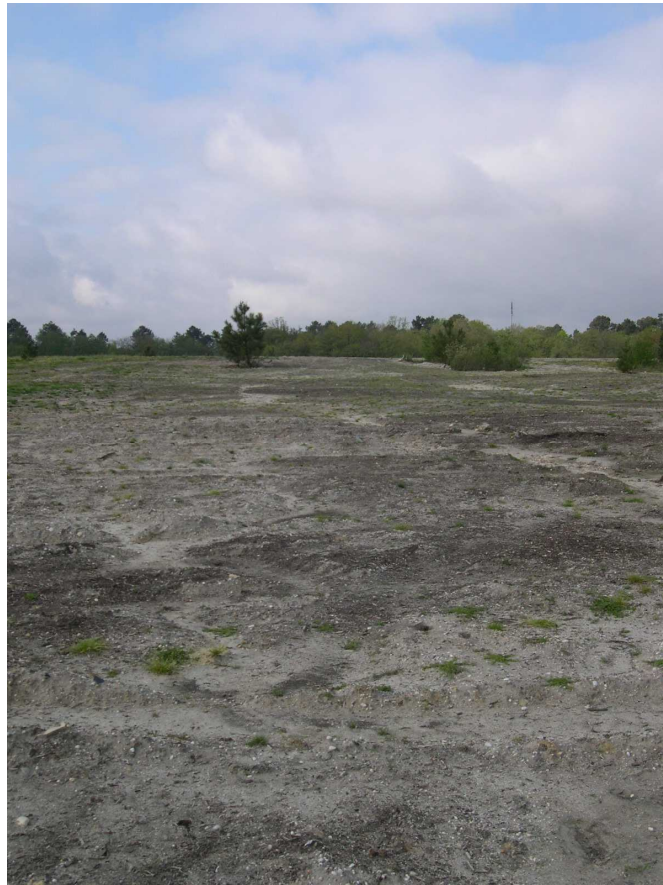
Photo n°3 : Apport de compost pour enrichir le complément de couverture et favoriser la reprise de la végétation

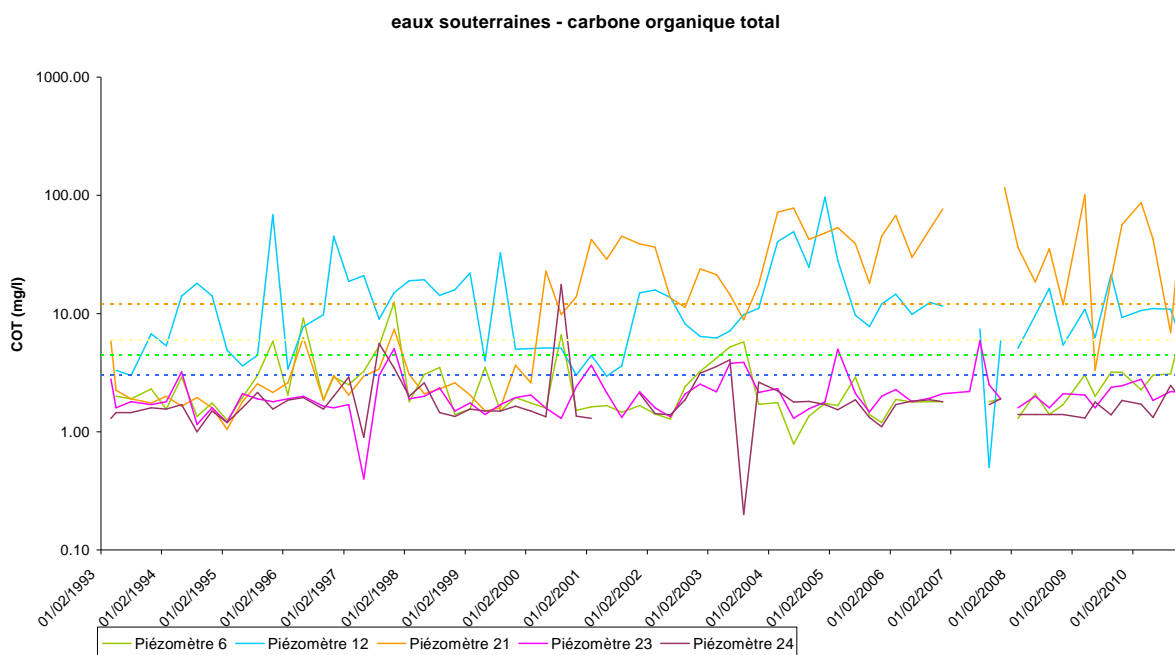
On constate que le carbone organique total est généralement plus élevé en P12 (aval) mais moins qu'en P21 (amont) mais aval d'une exploitation de stockage de « matériaux inertes » voisine. Au niveau de ce piézomètre P21, la qualité de l'eau peut être qualifiée de mauvaise.

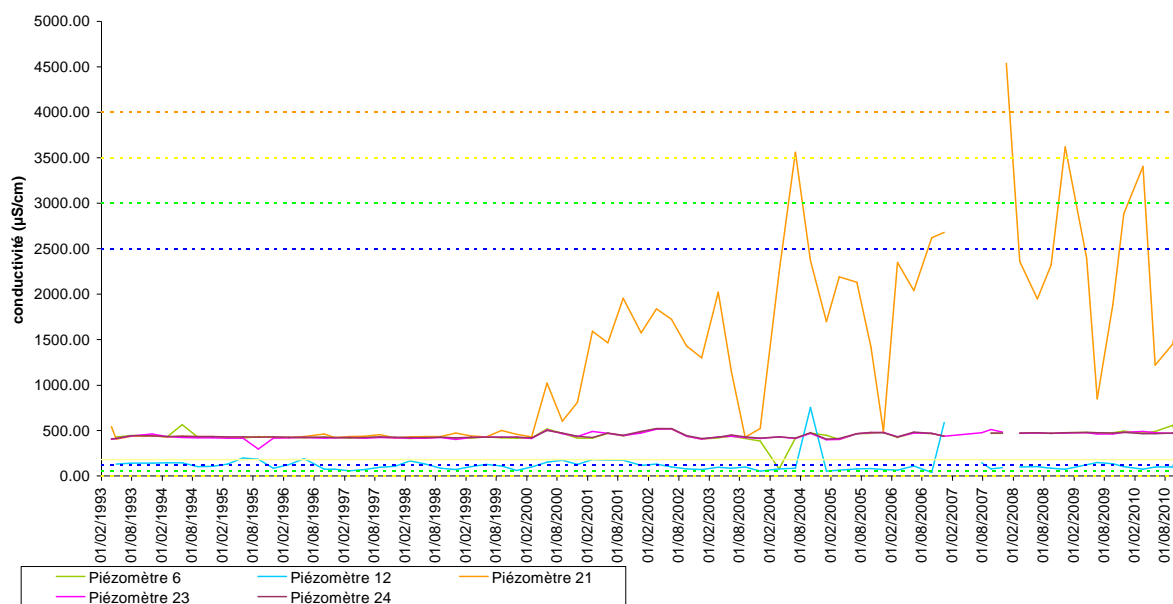
eaux souterraines - conductivité

Une fois encore on ne constate pas de différence notable entre l'amont et l'aval ou les valeurs restent inférieure à 500 µS/cm mais on distingue très bien l'évolution du P21 depuis l'année 2000 avec une qualité qui oscille entre bonne et passable.

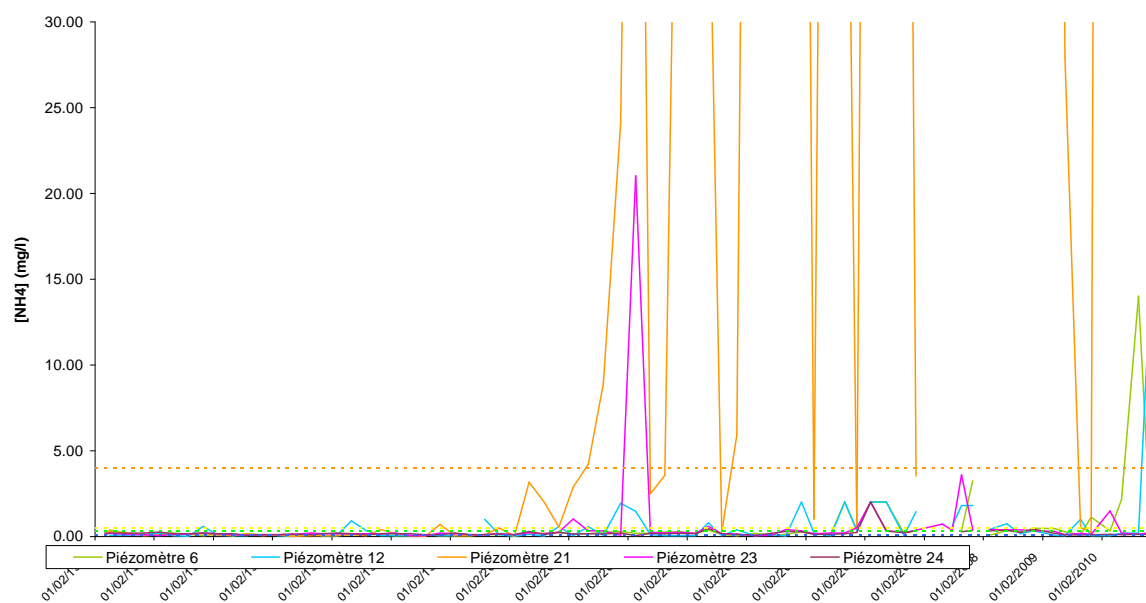
eaux souterraines - azote ammoniacal

Même observation que précédemment en ce qui concerne la teneur en NH4+.

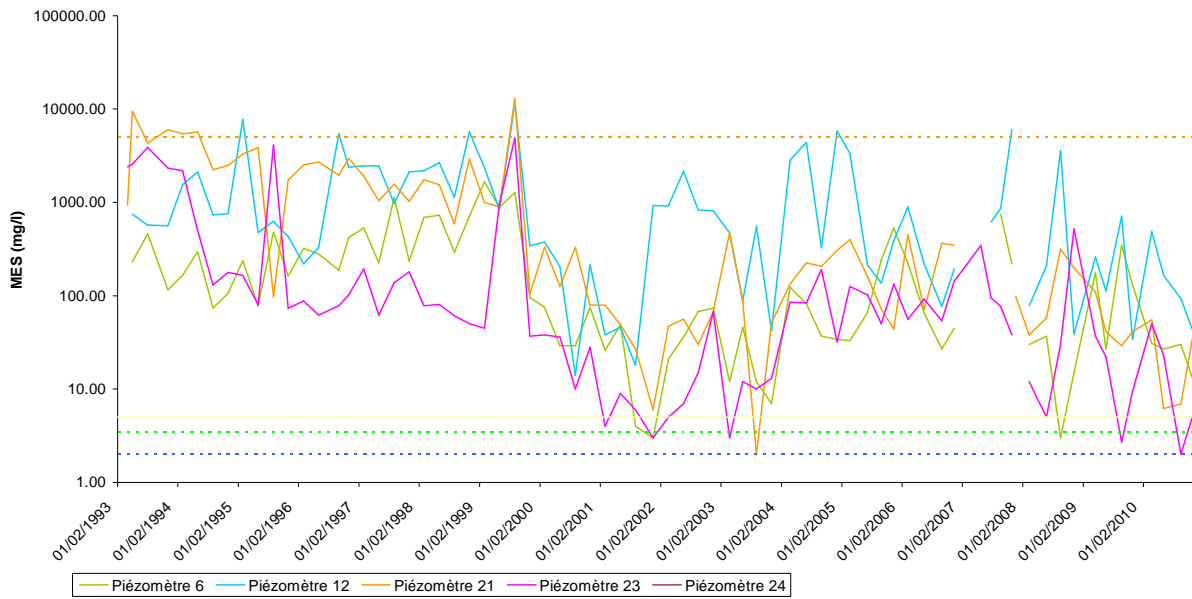
eaux souterraines - matières en suspension

En ce qui concerne les matières en suspension on constate une concentration relativement importante pour P12 mais une évolution globalement décroissante depuis 1993.

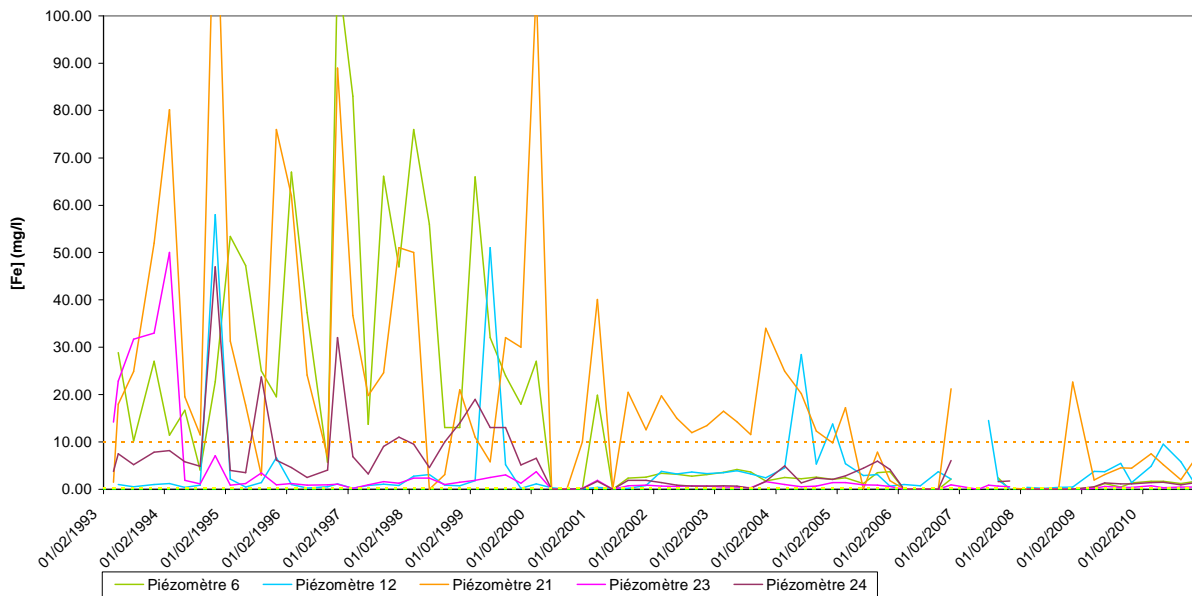
eaux souterraines - fer

On observe que, d'une façon générale, cette teneur a fortement et brusquement baissé depuis 2000 même si les plus fortes valeurs concernent, une fois encore, P6 et surtout P12.

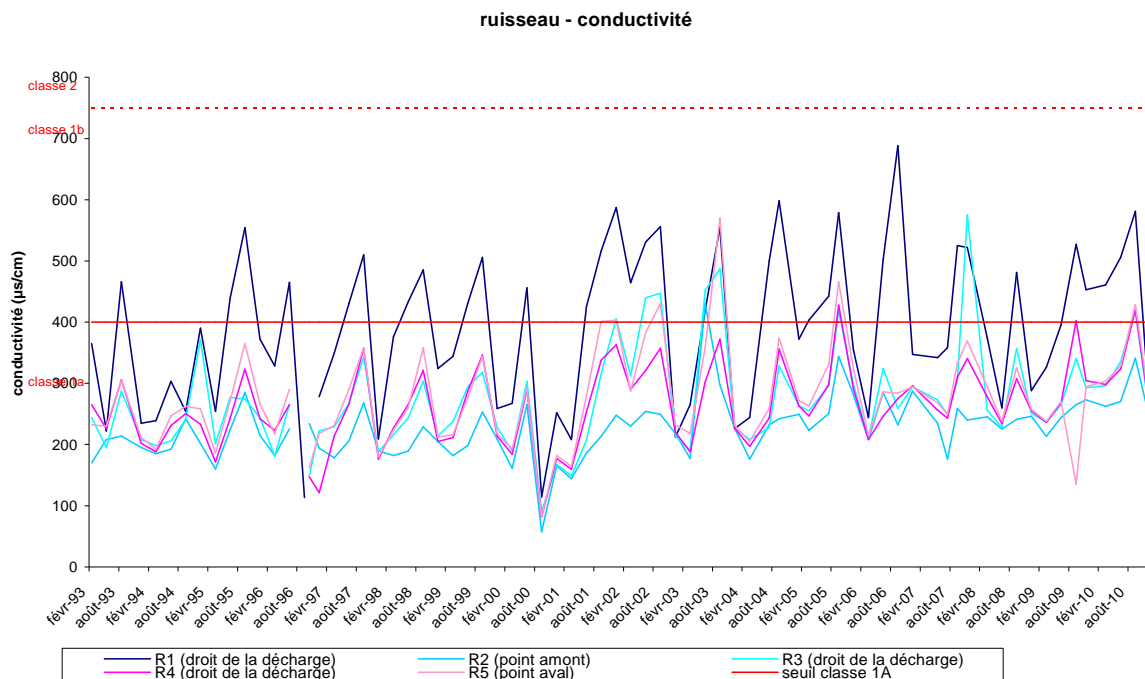
Le suivi des conductivités nous indique une variabilité au cours du temps entre des qualités bonnes (1B) à très bonne (1A) et d'« amont » en aval du site avec toutefois une légère hausse en R5.

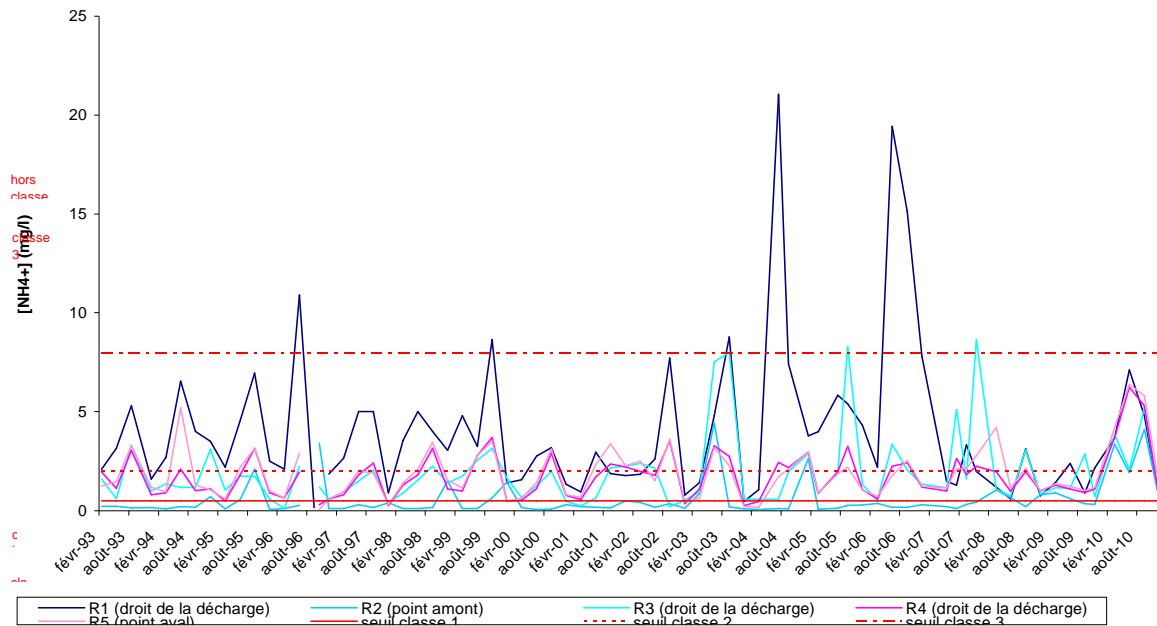
ruisseau - azote ammoniacal

Même remarque en ce qui concerne la teneur en NH_4^+ mais avec une eau de qualité passable (2) à médiocre. On notera les pointes en R1 en juillet 2004 (21.06 mg/l) et en juin 2006 (19.44 mg/l).

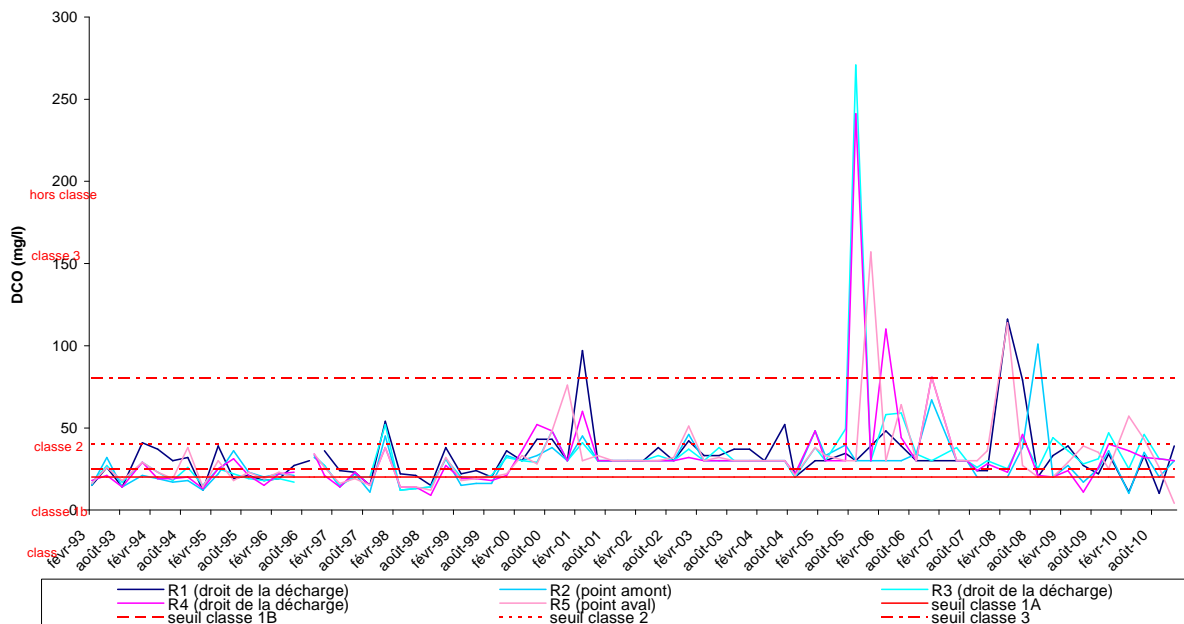
ruisseau - DCO

Qualité générale passable (2) avec une seule pointe en septembre 2005 (270.7 en R3 et 241.23 en R4) ou la Jalle s'est trouvée en pollution hors classe sans que l'on puisse en expliquer la raison.

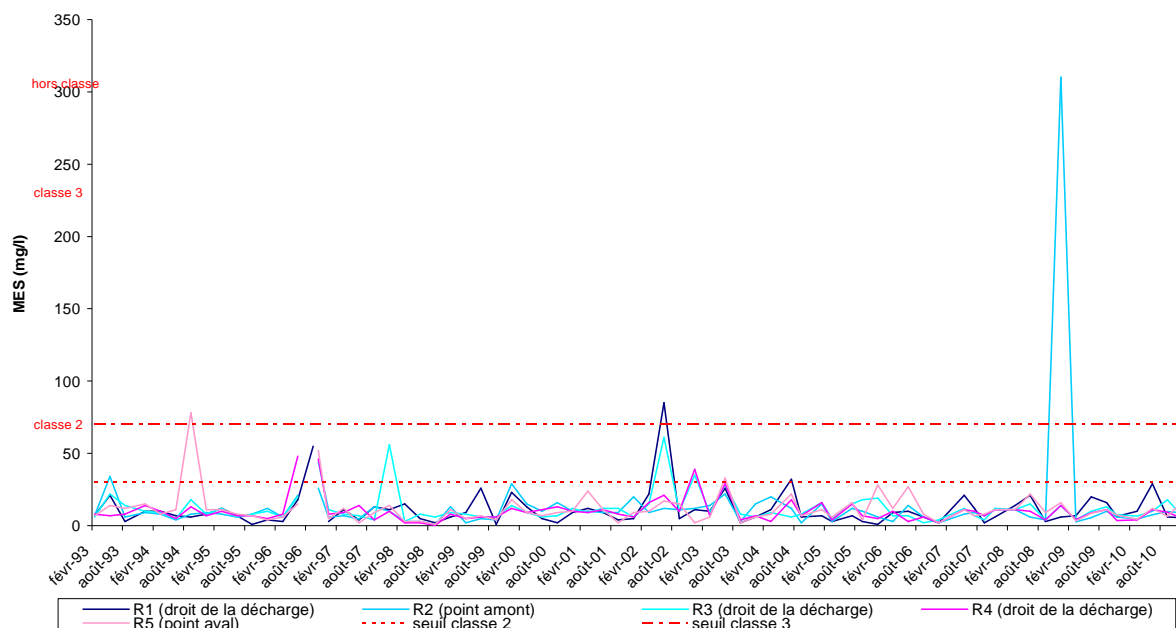
ruisseau - matière en suspension

La qualité des eaux de surface est généralement passable (2) avec quelques pointes inexplicables en « hors classe » (78 en R5 en septembre 1994 , 85 en R1 en juin 2002 et surtout 310 en R2 en décembre 2008).

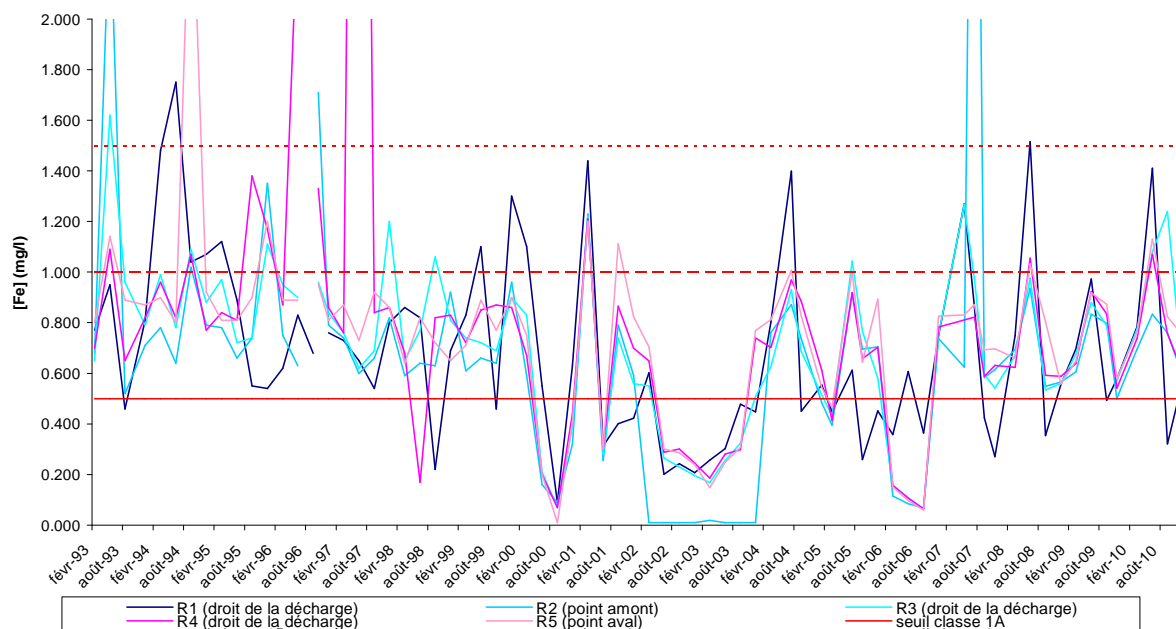
ruisseau - fer

Eaux de surface généralement de bonne qualité (1A) sauf en R2 en juillet 2007 où elle atteint 4.6 mg/l.
