**COMMUNAUTE DE COMMUNES
BASSIN D'ARCACHON NORD ATLANTIQUE**

**Démolition d'une partie des bâtiments de l'ancienne scierie
LAFON**

Rapport final

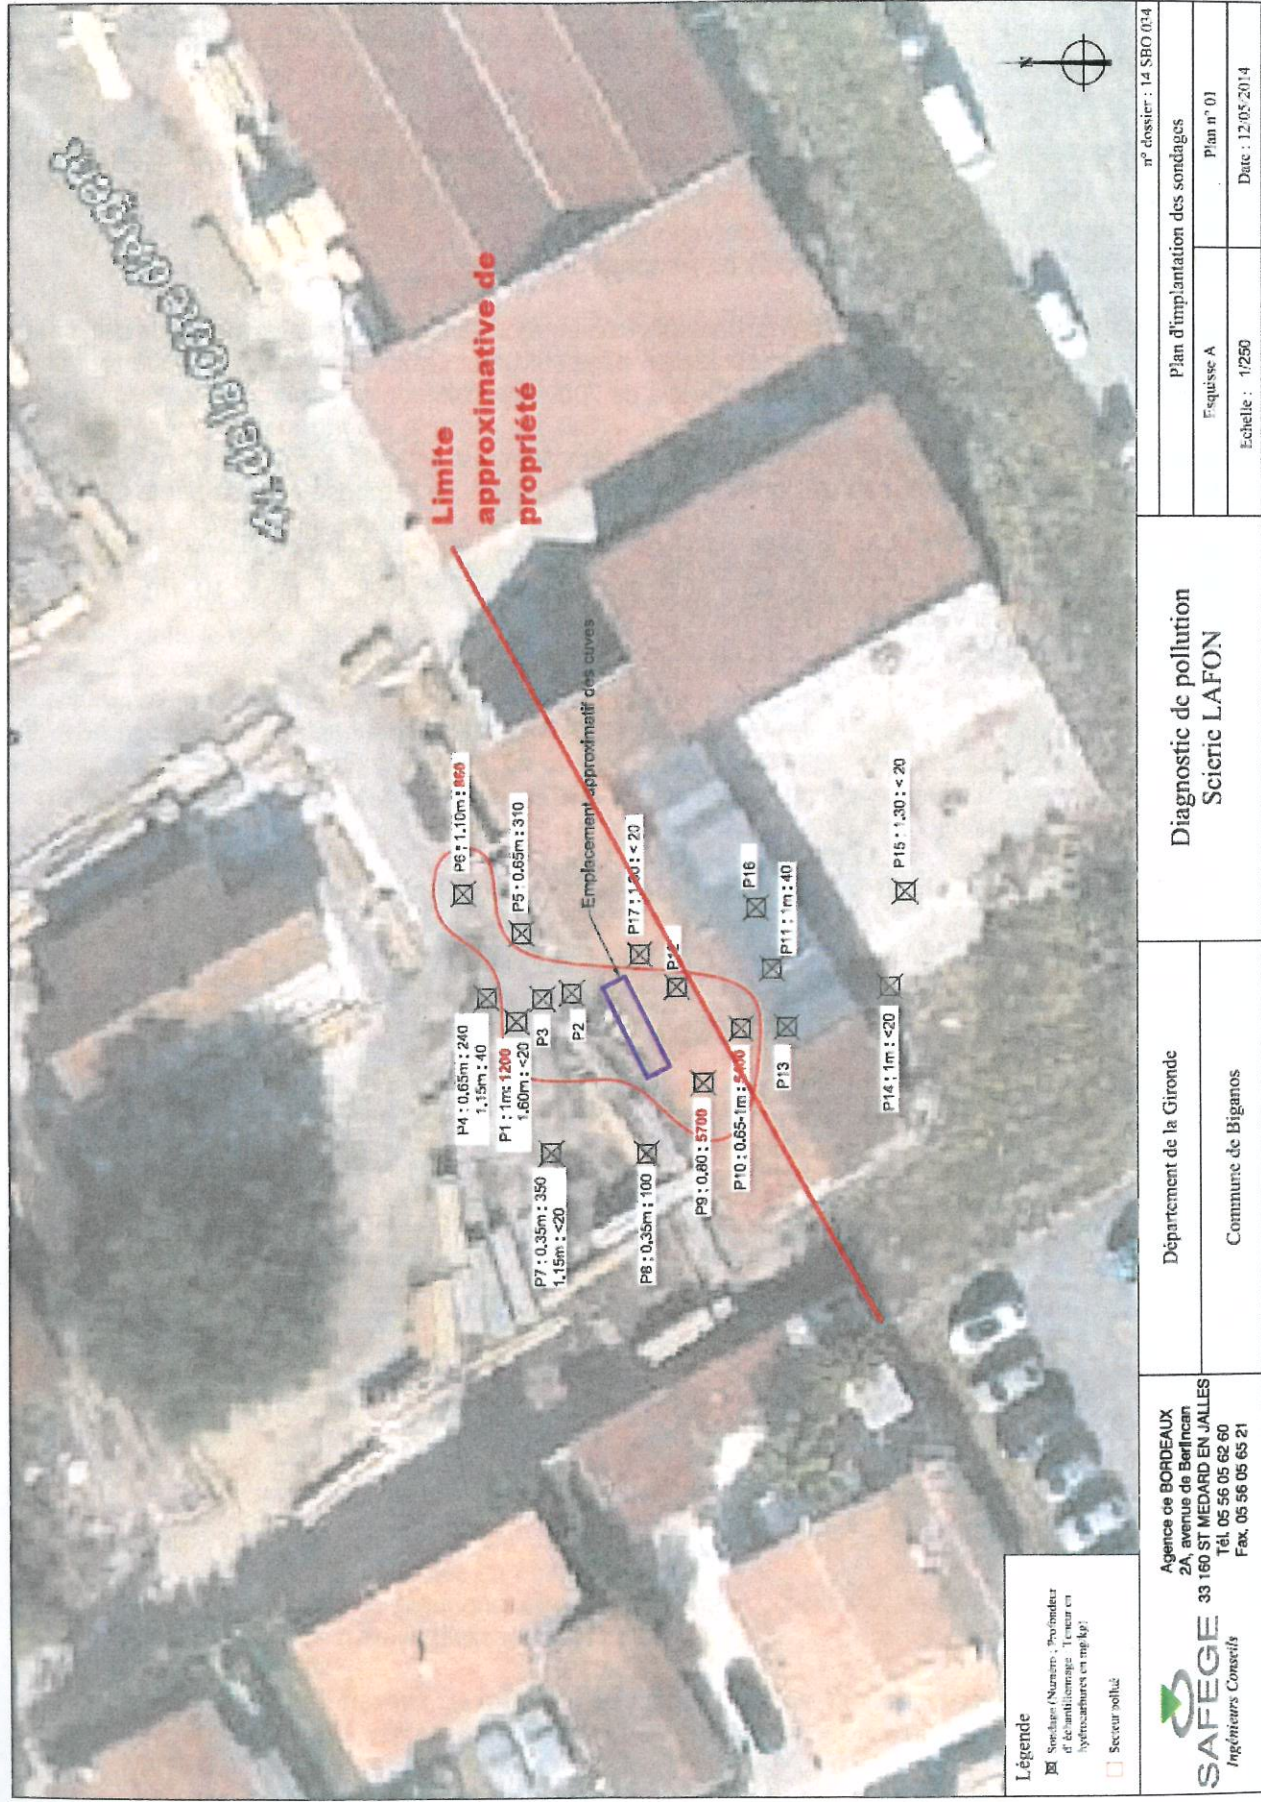
Les résultats des analyses de caractérisation sont présentés en annexe 1. Une cartographie de la zone impactée par les hydrocarbures est présentée en page suivante. La zone délimitée englobe toutes les zones où la concentration a été mesurée au-delà de 700 mg/kg MS.

La surface contaminée dans la zone d'emprise de démolition est estimée à environ 62 m². L'emprise correspondante se situe pour sa très grande majorité, en dehors de l'emprise acquise par la COBAN.

Afin de considérer une marge et pour s'assurer du respect de l'objectif de dépollution fixé par la DREAL (450 mg/kg en HCT), un périmètre d'extraction élargi (soit 8 m x 10 m) est défini arbitrairement, soit environ 140 T de terres polluées à excaver.

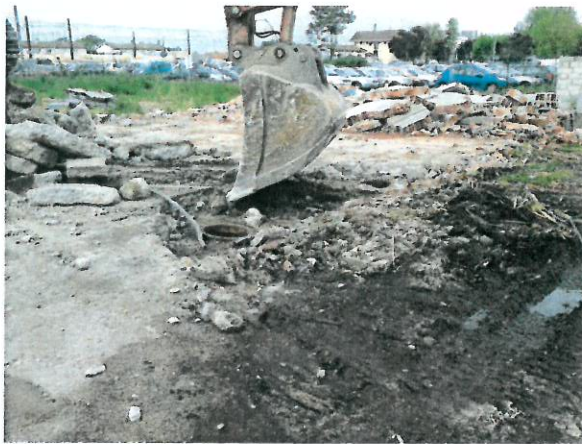
Démolition du dallage situé sur les cuves enterrées

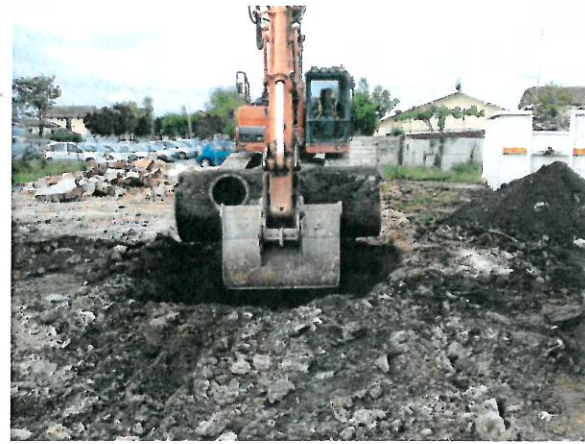
- Nettoyage / dégazage des cuves, évacuation des déchets, le 25 avril 2014.
- Dépose à la pelle mécanique le 28 avril 2014. Il est alors apparu que l'une des cuves était percée en son fond (trou d'environ 1 cm de diamètre).
- Compte tenu de leur état global (absence d'hydrocarbures), les cuves ont été évacuées via les bennes de ferraille.

Dépose d'une des cuves

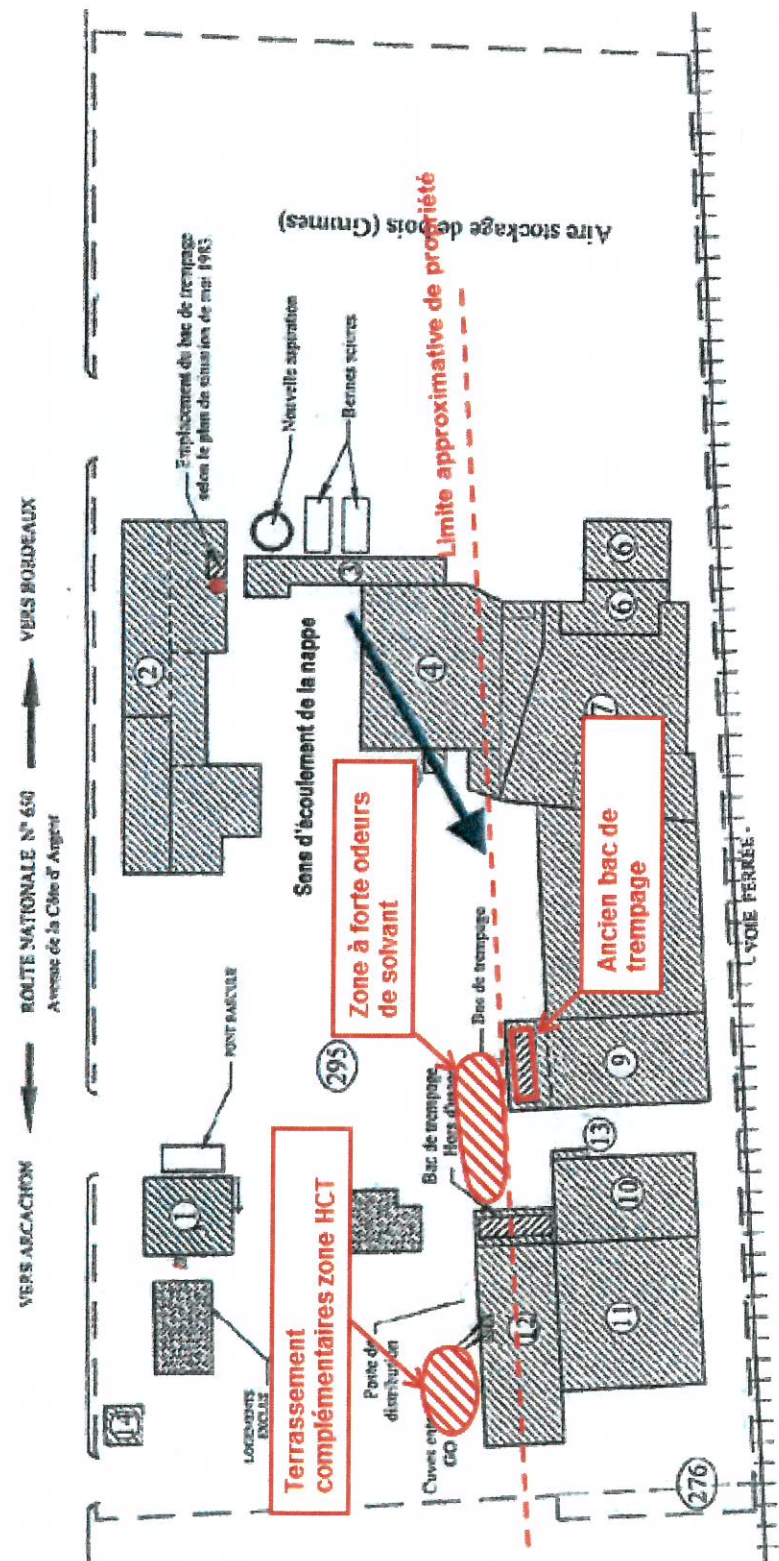
- Cuvelage du bac de trempage (proximité du sondage S2 - Hors emprise d'acquisition) :
Après retrait du bac de trempage par l'entreprise LAFON, il est apparu que le fond de la cuve de rétention était souillé par des résidus d'huiles hydrauliques, empêchant l'évacuation de ses gravats via une filière « déchets inertes ».
Il a été décidé de procéder à un nettoyage haute-pression avec adjonction de dégraissant chimique. Les travaux ont été réalisés le 19 mai 2014 par la société SANEQ.

- Périphérie de la zone polluée aux hydrocarbures - hors emprise d'acquisition :
Cette zone polluée a été terrassée pour démolir les restes de fondation du bâtiment 12, après dépose du branchement gaz.
Compte tenu de la proximité avec l'emprise polluée en périphérie des cuves de carburant, il a été décidé de stocker tous les matériaux extraits sur bâche en attente de caractérisation. Les résultats des analyses de caractérisation des matériaux sont joints en annexe 2.
Les terres ont été évacuées les 17 et 18 août 2015 par la société ORTEC pour mise en traitement en biocentre.

- Zone à fortes odeurs d'hydrocarbures- hors emprise d'acquisition
Après retrait et démolition du cuvelage du bac de trempage par l'entreprise VAN CUYCK TP, de fortes odeurs ont été identifiées sur les sols situés entre les deux bacs de trempage.
Les terres, situées hors emprise d'acquisition, ont été terrassées pour limiter l'exposition des travailleurs aux nuisances olfactives. L'entreprise a terrassé l'intégralité des matériaux suspects ainsi que les sols présents au droit de S2 et S3. Elle les a mis en stock couvert, sur bâche en attente de caractérisation. Les résultats des analyses de caractérisation des matériaux sont joints en annexe 3.
Les terres ont été évacuées les 17 et 18 août 2015 par la société ORTEC pour mise en traitement en biocentre.

Sur ces deux dernières zones, se situant en dehors de l'emprise acquise, l'action de la COBAN en matière de dépollution s'est limitée à l'évacuation des matériaux terrassés. Des investigations complémentaires pourraient s'avérer nécessaires, afin de s'assurer que des matériaux souillés ne restent pas en place. A cet effet, il est précisé que les deux secteurs demeurent accessibles et ne sont pas recouverts par les chaussées aménagées dans le cadre du projet.
