## ETUDE DE MAITRE LOUIS HIROU

### MEMOIRE DE CESSATION D'ACTIVITE ET EVAL PHASE 1 (Missions A100, A110 et A120 selon NF X 31-620-2)

Site à l'étude : Site RULLEAU de Lansac (33)

**Affaire n° : 5149470A**

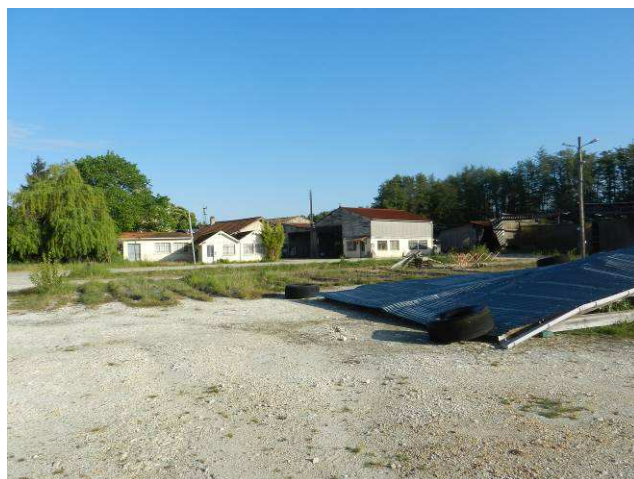
Le site n'est aujourd'hui plus en activité et les installations sont encore partiellement présentes (machines enlevées, un des bacs de trempage plus présent – objet d'une dépollution – voir paragraphe 3.6, bâtiments, cuves et quelques fûts et déchets encore présents).

Bac de trempage dépollué (en arrière-plan) et bac de trempage avec abri effondré (au premier plan)

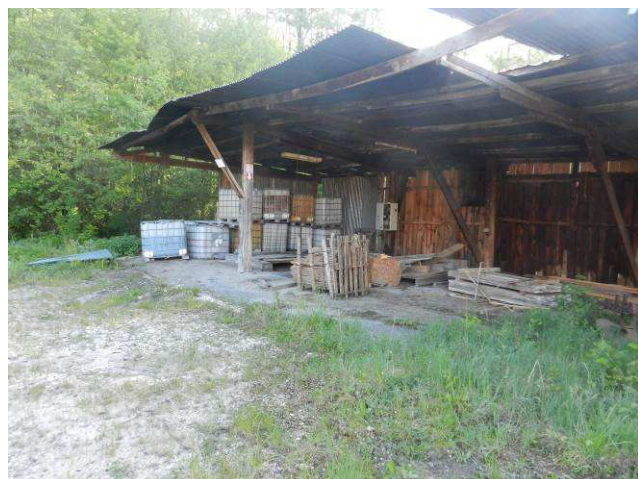
Lors des visites, 11 cuves de produit de traitement du bois plus ou moins remplies de stock de sciures de fond ont été relevées. Environ 50 cm de hauteur de liquide non caractérisé ont été observées au fond du bac de trempage encore présent. A cuve et des fûts étaient encore présents dans le local de stockage des huiles.

Cuves contenant des stocks de sciures de fond

A la suite de la cessation d'activité, il est recommandé de mettre en sécurité le site : évacuation des déchets restants et notamment des cuves de produit de traitement du bois plus ou moins remplies de stock de sciures de fond, pompage du liquide présent au fond du bac de trempage encore présent, vérification de la neutralisation des cuves présentes, sécurisation des bâtiments instables, limitation de l'accès au site par mise en place d'une clôture et de portails sécurisés.

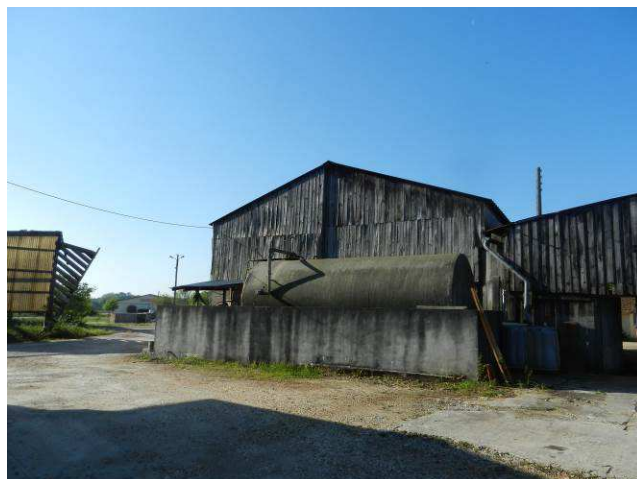
Cuve aérienne de gasoil (capacité 28 m<sup>3</sup>)

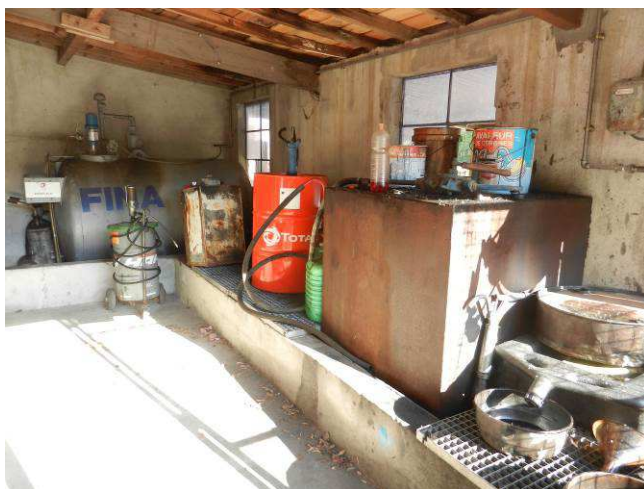
Fûts et cuve d'huiles dans local fermé
