## DASSAULT AVIATION Site de Mérignac (33)

Démantèlement de l'alvéole de  
traitement biologique de terres polluées

# Rapport n°V1 18 006 0 – V1

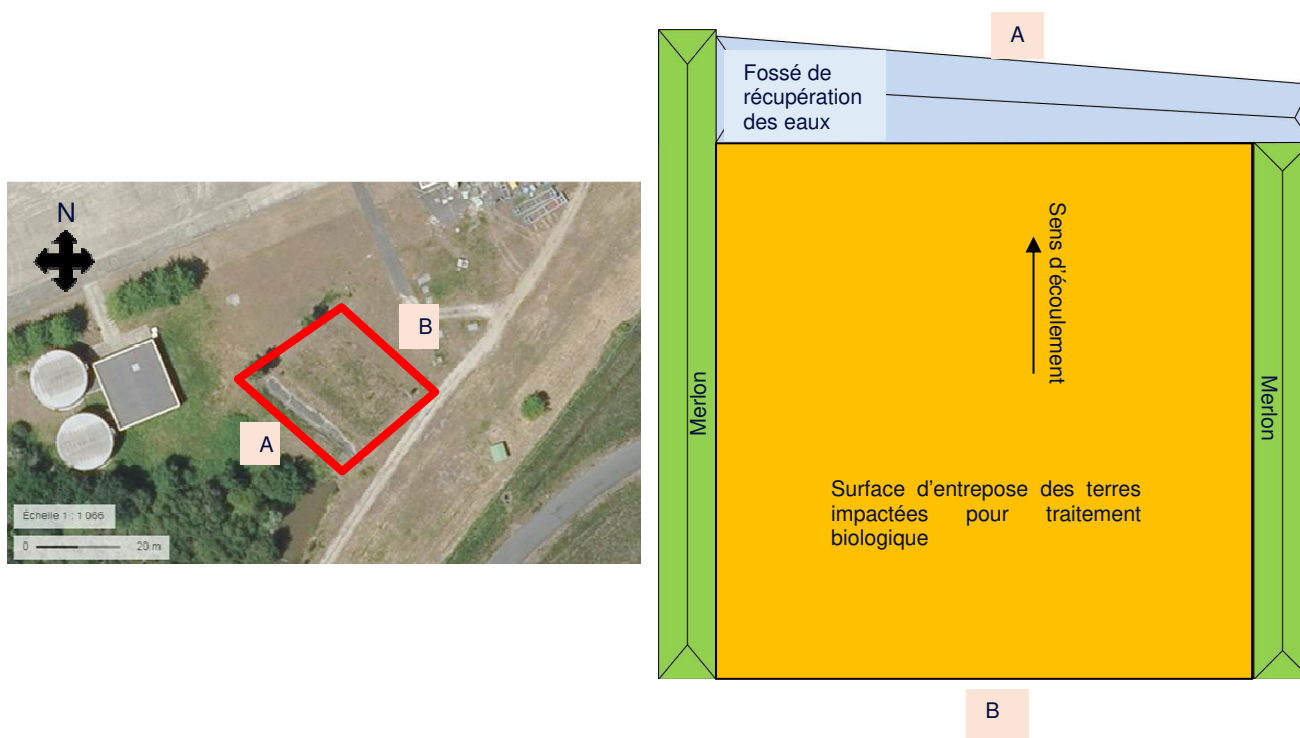
Figure 2 : Situation et dimensionnement de l'alvéole de traitement

- Géotextile posé sur un lit de bille d'argile, déposé de manière éparse (Constat lors du démantèlement)
- Membrane inférieure de type Covertop® 240gm/m<sup>2</sup>, déposée de manière éparse (Constat lors de son démantèlement)
- Couche de 5 cm d'épaisseur de sable, sur l'ensemble de la surface de l'alvéole ;
- Membrane supérieure de type Covertop® 240gm/m<sup>2</sup>, sur l'ensemble de la surface de l'alvéole ;
- Couche de sable de 10 à 15 cm d'épaisseur, sur l'ensemble de la surface de l'alvéole.

L'alvéole comprenait également des merlons périphériques recouverts par la membrane supérieure et un fossé de récupération des eaux de ruissellement isolé des sols en place par le géotextile et la membrane inférieure de l'alvéole.

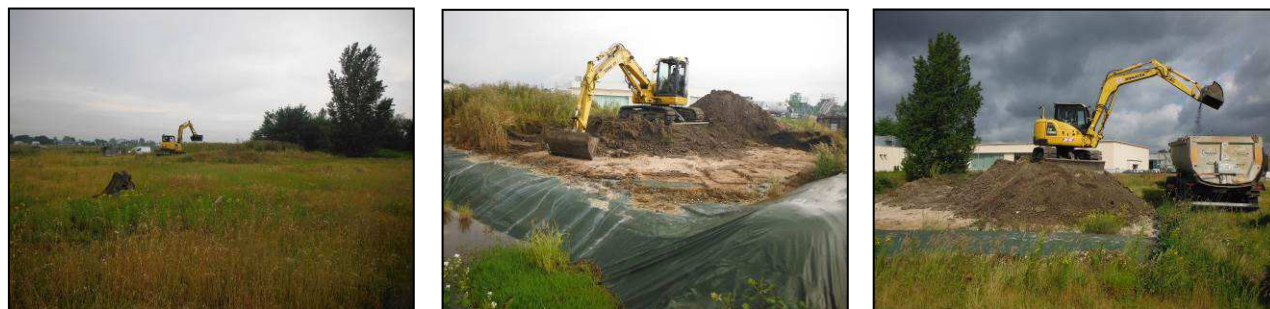
Les photographies ci – dessous illustrent l'état d'avancement de l'évacuation des terres en filière de valorisation.

- Terrassement des terres, et mise en tas afin de faciliter leur chargement au sein d'un semi-remorque ;
- Suivi des terrassements par un technicien et un conducteur de travaux SUEZ Remediation ;
- Suivi des mesures des potentiels volatils au moyen du PID ;
- Arrêt des terrassements au droit de la bâche supérieur (Covertop®).

Le tonnage évacué en filière de valorisation est de 303,3 tonnes. Le détail quantitatif des évacuations est présenté dans le tableau suivant :

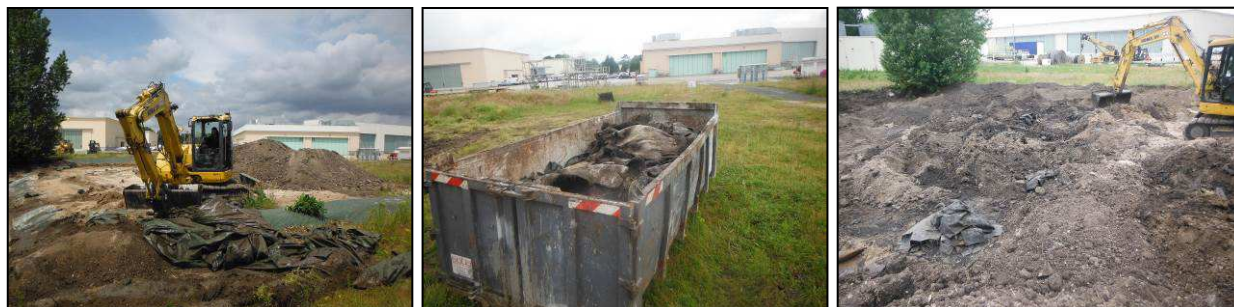
Les photographies ci – dessous illustrent l'état d'avancement du retrait des matériaux.

- Retrait de la membrane (Covertop®) supérieure, inférieure et géotextile sous la surface des terres stockées ;
- Retrait de la membrane supérieure au droit des merlons latéraux ;
- Retrait du système d'imperméabilité au droit du fossé de récupération des eaux ;
- Finition de retrait des morceaux apparents de manière éparse avant remise en état de la zone de travaux.

Les matériaux ont été déposés et évacués au sein de bennes TP, le quantitatif est détaillé dans le tableau suivant.

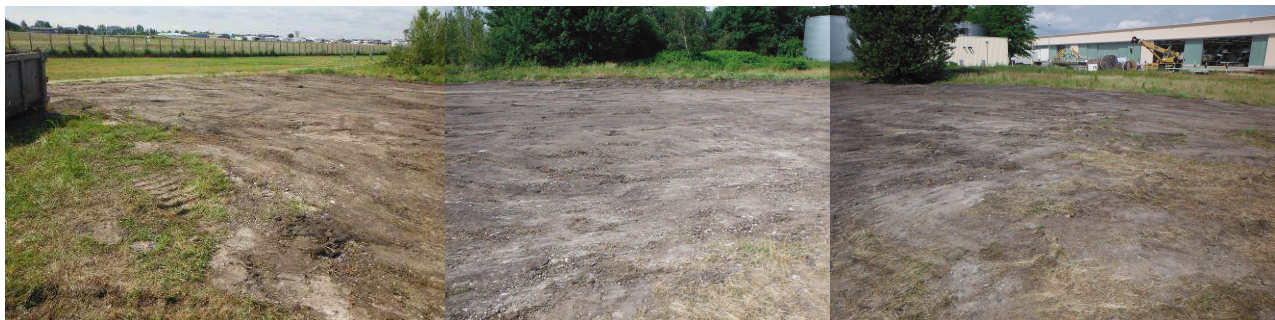
Les photographies ci – dessous illustrent l'état final du site après travaux de démantèlement.

- Arasement des merlons périphériques ;
- Reprofilage du fossé ;
- Nivellement de la surface de l'aire de stockage, tout en conservant la pente d'origine ;
- Compactage et fermeture des sols par chenillage à la pelle mécanique.

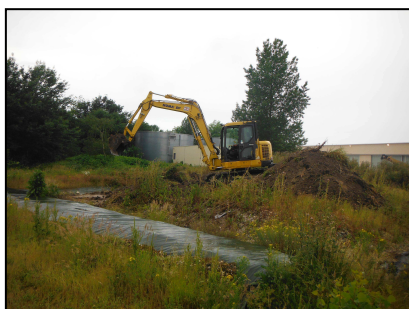
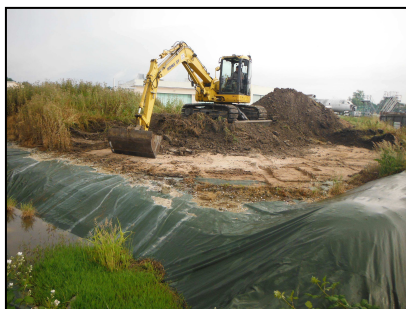
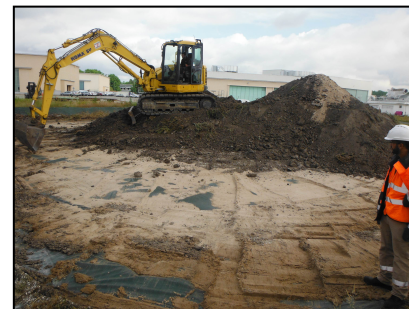
**Déstockage des terres : terrassement du fond de l'alvéole et mise en tas**

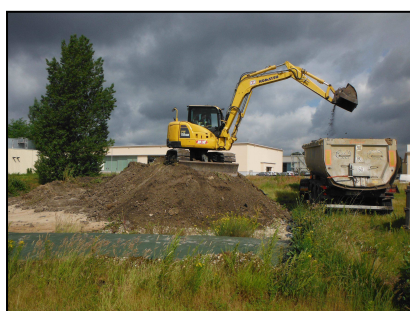
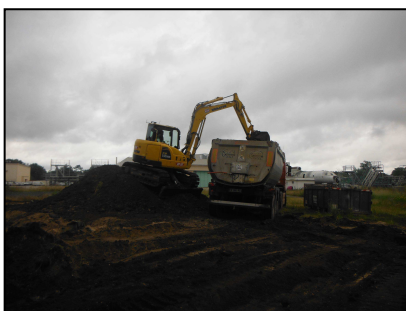
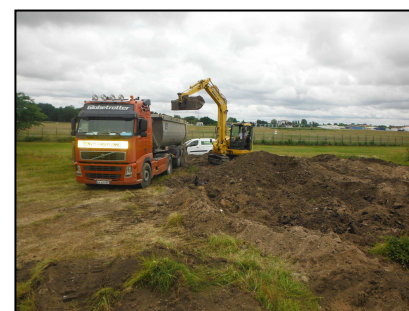
**Déstockage des terres : chargement et évacuation des terres traitées**

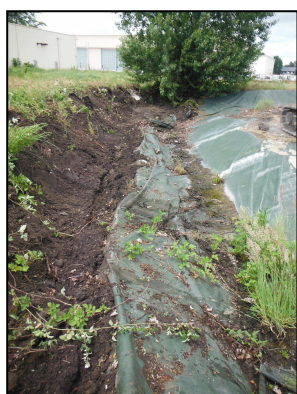
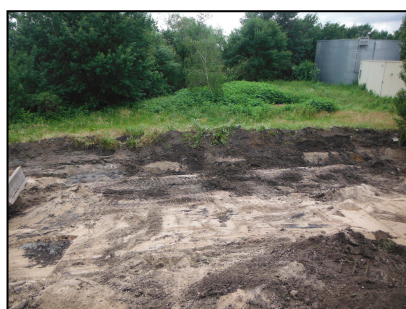
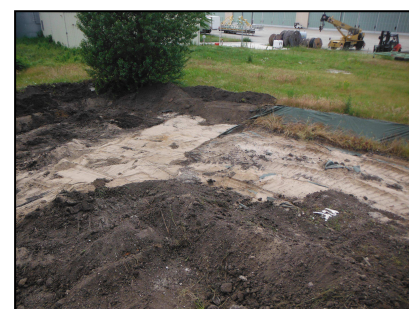
**Démantèlement de l'alvéole de traitement : reprofilage du fossé et nivellement des merlons**

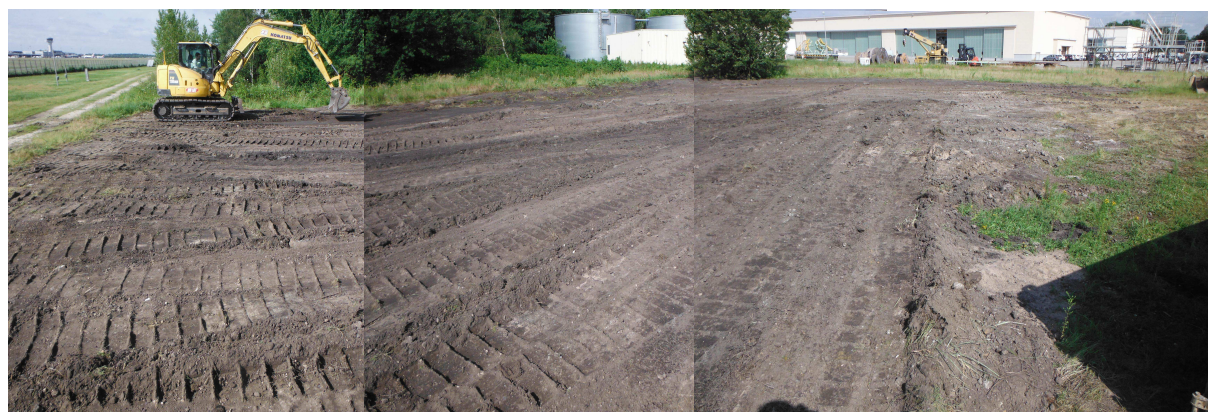
**Finition de la zone de travaux : compactage et fermeture des sols**
