Travaux de réhabilitation de la décharge «les Cousteaux» à Soulac- Sur-Mer

Lot 1 : terrassements et
étanchéité

Dossier des Ouvrages Exécutés

SAFEGE
Ingénieurs Conseils

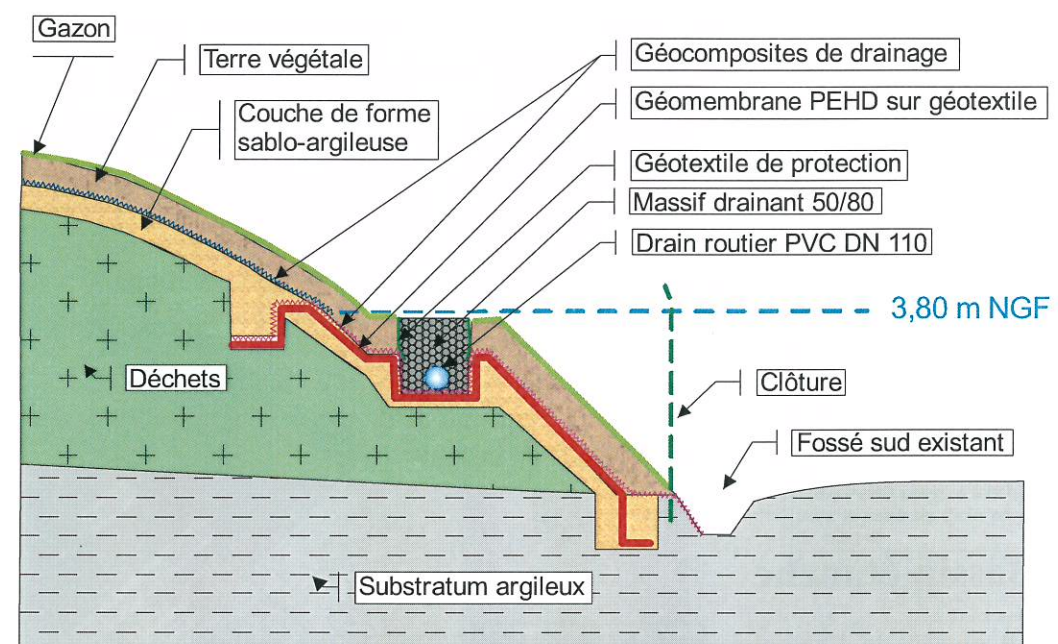
Figure 3-2: Coupe schématique des aménagements de couverture et gestion des eaux pluviales sous la cote 3,80 m NGF

Une barrière étanche a été mise en place en pied du dôme réaménagé de manière à éviter la mise en charge des déchets lors d'une montée des eaux de l'estuaire dans la plaine d'inondation. La barrière atteint la cote minimale de 3,80 m NGF.

L'étanchéité en pied de massif a été assurée par la mise en place d'un écran étanche constitué par une bande de géomembrane continue sur toute la périphérie du dôme.

La géomembrane est ancrée dans le sol argileux, et vers le haut dans le massif de déchets, au dessus de la cote 3,80 m NGF (3,90 m NGF). L'étanchéité parfaite du pied de massif est assurée en période de crue d'occurrence centennale.

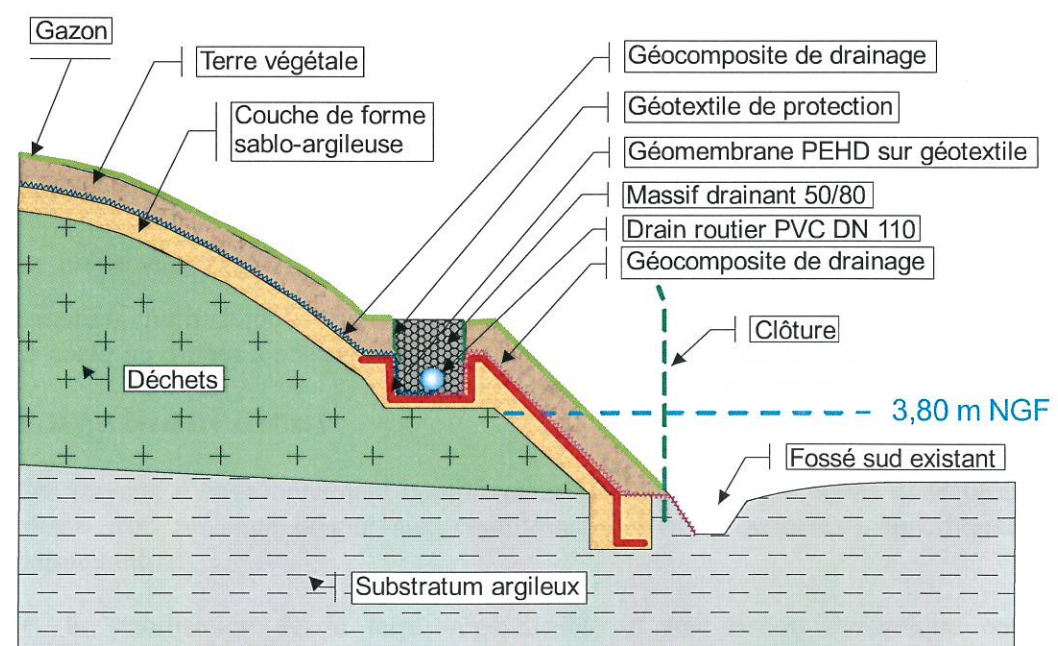
Figure 3-3: Coupe schématique des aménagements de couverture et gestion des eaux pluviales au dessus de la cote 3,80 m NGF

La couche de forme est constituée de matériaux sableux. Les matériaux employés présentent des caractéristiques géotechniques (angle de frottement interne $\geq 25^\circ$) permettant de garantir la stabilité de la couverture pour les pentes pratiquées. Le rôle de cette couche basale est d'assurer une surface lisse et correctement modelée (pentes radiales conformes au projet) pour permettre la pose du dispositif

Le géocomposite de drainage est constitué par une nappe ou une grille PeHD alvéolée surmontée par un géotextile de protection anti-colmatage. Il permet l'interception et le drainage des eaux infiltrées dans l'horizon de terre végétale de la couverture vers le réseau de collecte des eaux pluviales. La continuité du drainage est assurée par tuilage des lés dans le sens de la pente avec un recouvrement minimal de 35 cm.

Contrairement à la géomembrane, il n'existe pas de soudure entre les lés de géocomposite de drainage mais uniquement un tuilage. La mise en œuvre des lés avec un tuilage dans le sens de la pente permet d'obtenir un drainage et une imperméabilisation du dôme remodelé à 95 % ; dans cette hypothèse, les flux d'eaux qui parviennent à traverser la couverture restent très faibles (<5 % des précipitations efficaces) et le volume de lixiviats produits également.

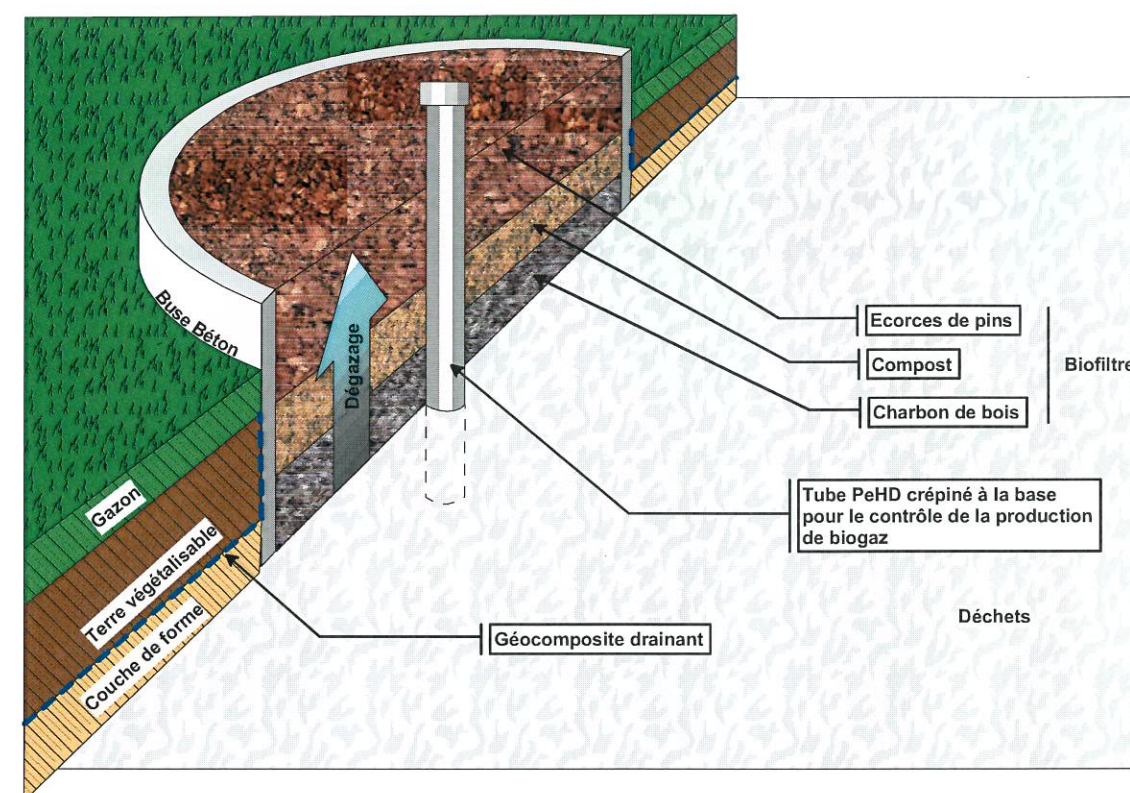
Figure 3-4 : Schéma du puits de biogaz

La production de biogaz est trop faible pour faire l'objet d'un traitement (incinération par une torchère). La solution proposée consiste à mettre en place des événements de dégazage équipés de biofiltres.
