ETS CLUZANT & DEMOLIN
Cabanac et Villagrains (33)

MEMOIRE DE CESSATION D'ACTIVITE
D'UNE INSTALLATION CLASSEE
SOUMISE A AUTORISATION

Rapport : ICPE 2012/11/21 - 014

Février 2012

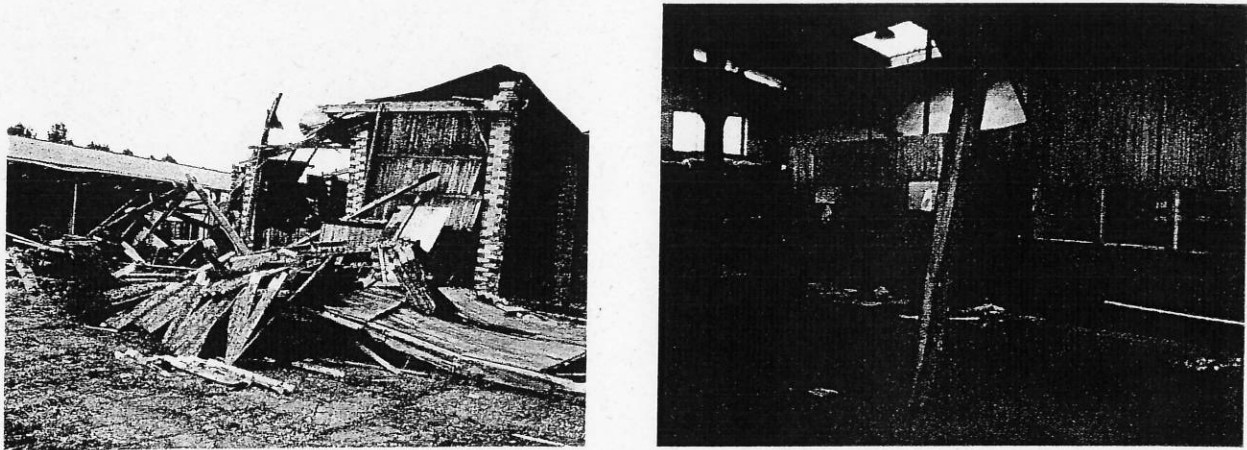
De par l'ancienneté de l'usine, le démontage sans ménagement des matériels vendus lors de la vente aux enchères et la tempête Klaus, les bâtiments sont dégradés et ne seront pas réutilisables.

Figure 2 : Bâtiment effondré suite Tempête Klaus et Poteau arraché suite à la vente aux enchères

Comme nous l'avons indiqué dans notre compte-rendu du 10 mars 2009, il conviendrait de déposer les bâtiments menaçant ruine car ils présentent le double danger d'effondrement et d'envol de tôles vers les riverains.

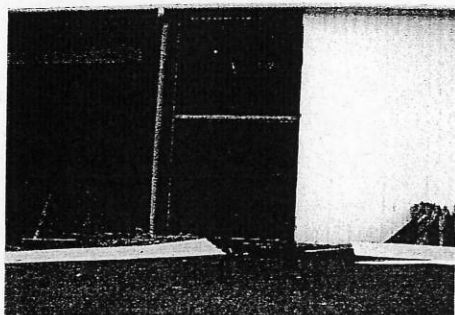
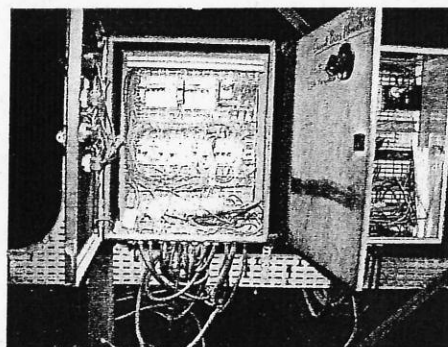
Figure 4 : Nouvelle scierie pillée

Ce bâtiment a été très dégradé par les pilleurs et l'unité de découpe objet du litige avec un adjudicataire a quasiment disparu.

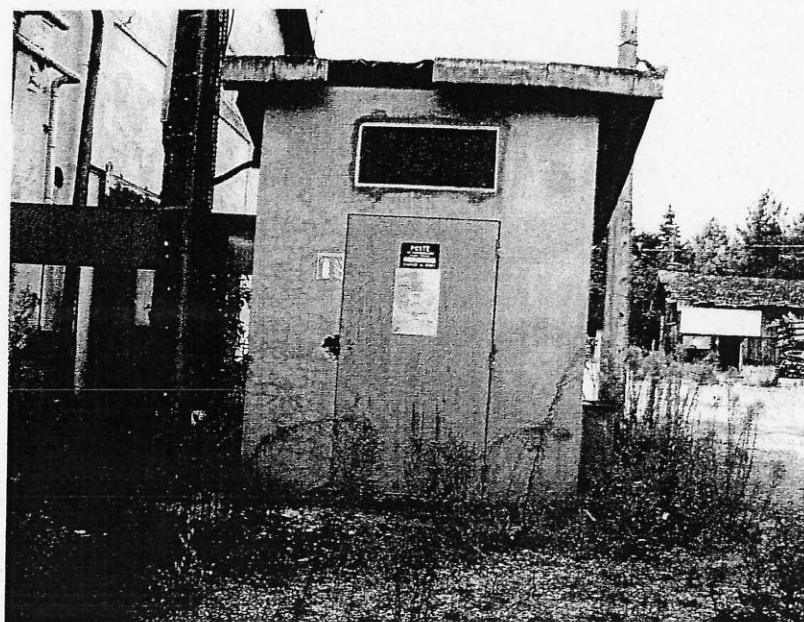
Figure 5 : Transformateur à côté du bâtiment 28 - 2005 avant pillage

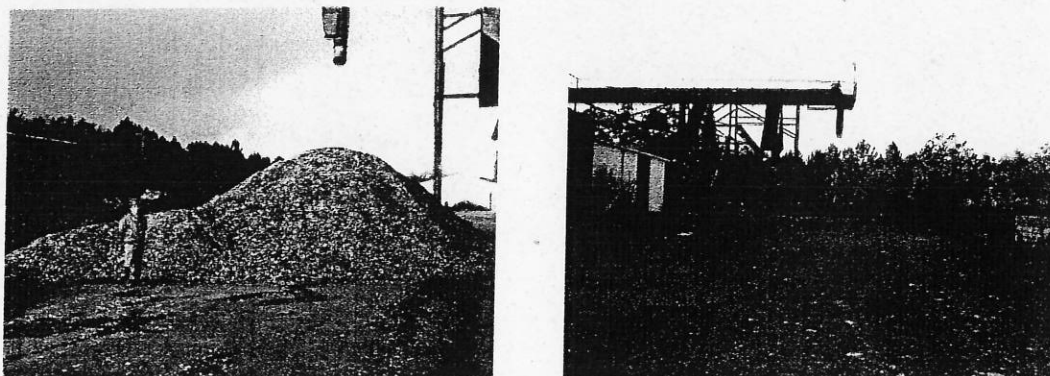
Figure 7 : Enlèvement du tas de copeaux devant la nouvelle scierie avant – après

Conformément à la demande de l'Inspecteur précitée, Me C. Mandon a fait enlever par la société Acoor Dépollution les copeaux de bois entassés devant la nouvelle scierie référencés D1 dans le précédent mémoire ainsi que les sciures à l'Ouest du bâtiment (voir ci-dessous).

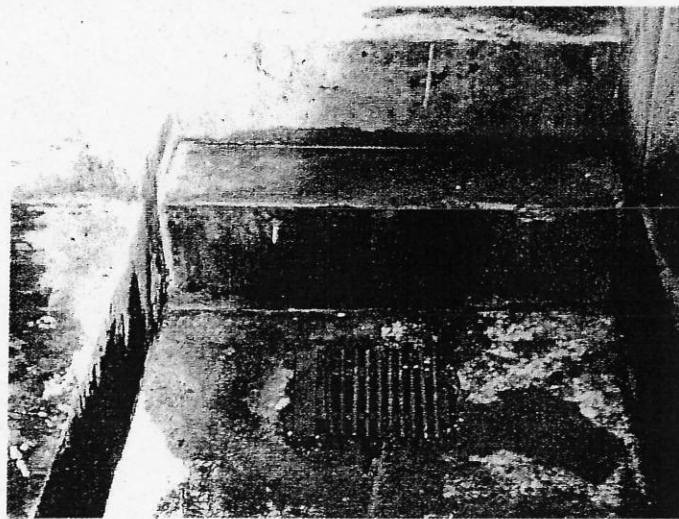
Figure 10 : Fosse de vidange nettoyée avant son comblement - sept. 2004

Enfin, le 15 septembre 2004, la fosse de vidange située à l'entrée du site a été nettoyée et comblée par la société Acoor.

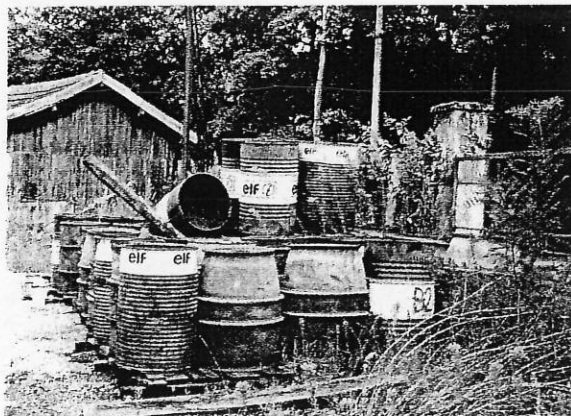
Figure 11 : Cendres provenant de la chaudière éliminées par la société Acoor Environnement en 2003

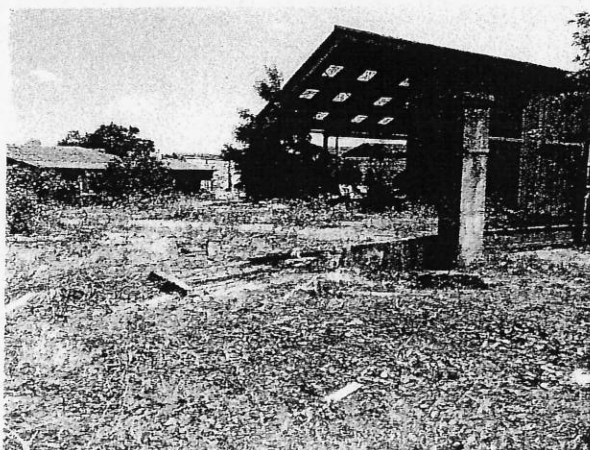
Clôture abattue

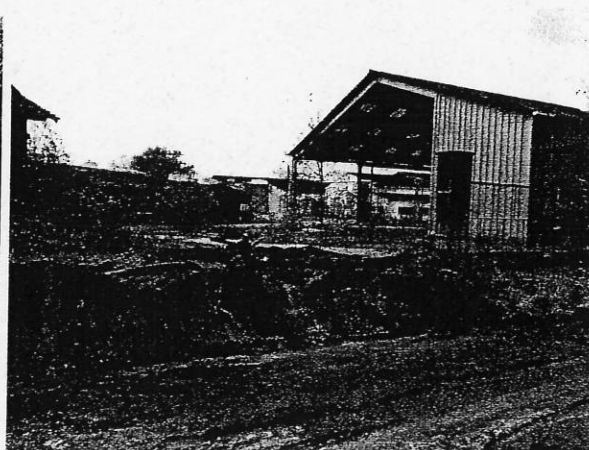
Fossé pour bloquer l'accès

Lors de l'incendie du 1 juin 2011, les pompiers ont ouvert un accès dans la clôture du site. Nous avons réalisé un fossé pour bloquer l'accès du site aux véhicules (voir ci-dessous).

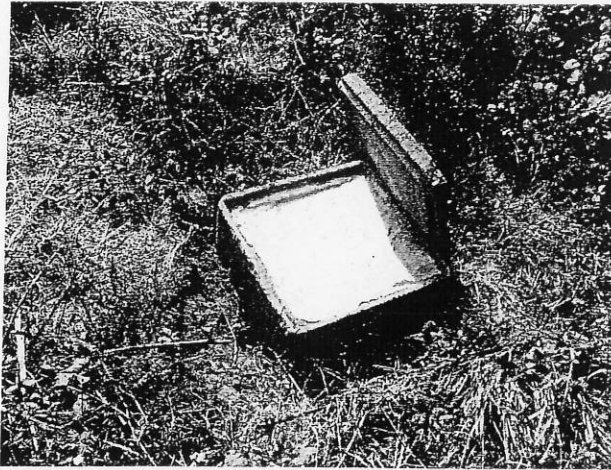
Figure n°4 Regard du puits Ouest
(GTEC.03.043.TER.AF(CO.014.1)004.1)

Le puits situé à l'entrée du site (puits Est) a ensuite été recouvert d'une dalle béton alors que le regard qui surplombe le puits Ouest a été rempli de béton.

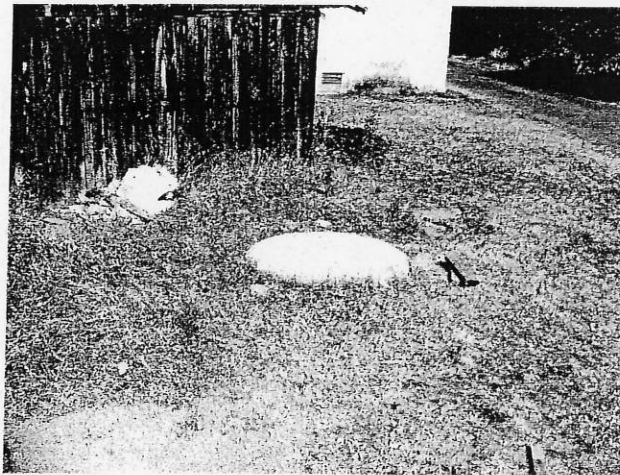
Figure n°5 Dalle béton sur le puits Est
(GTEC.03.043.TER.AF(CO.014.1)004.1)

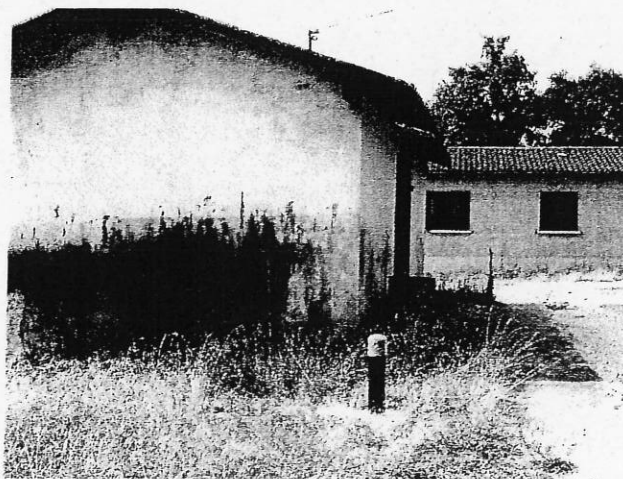
Figure n°6 Tête métallique cadenassée sur PZ2

Quatre ouvrages ont ainsi été équipés de têtes métalliques cadenassées. L'ouvrage PZ1 n'a pas été retrouvé. Il semble avoir été enseveli sous un tas de déchets de bois (sciures).

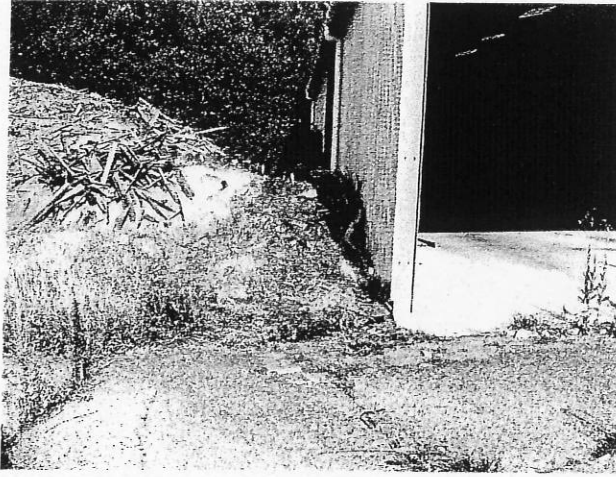
Figure n°7 : Tas de déchets surmontant PZ1
(GTEC.03.043.TER.AF(CO.014.1)007.1)
