**COBAN**

**Mémoire quadriennal de suivi post  
exploitation du site de Biganos**

**BIGANOS (33)**

Rapport N°2014/03/06

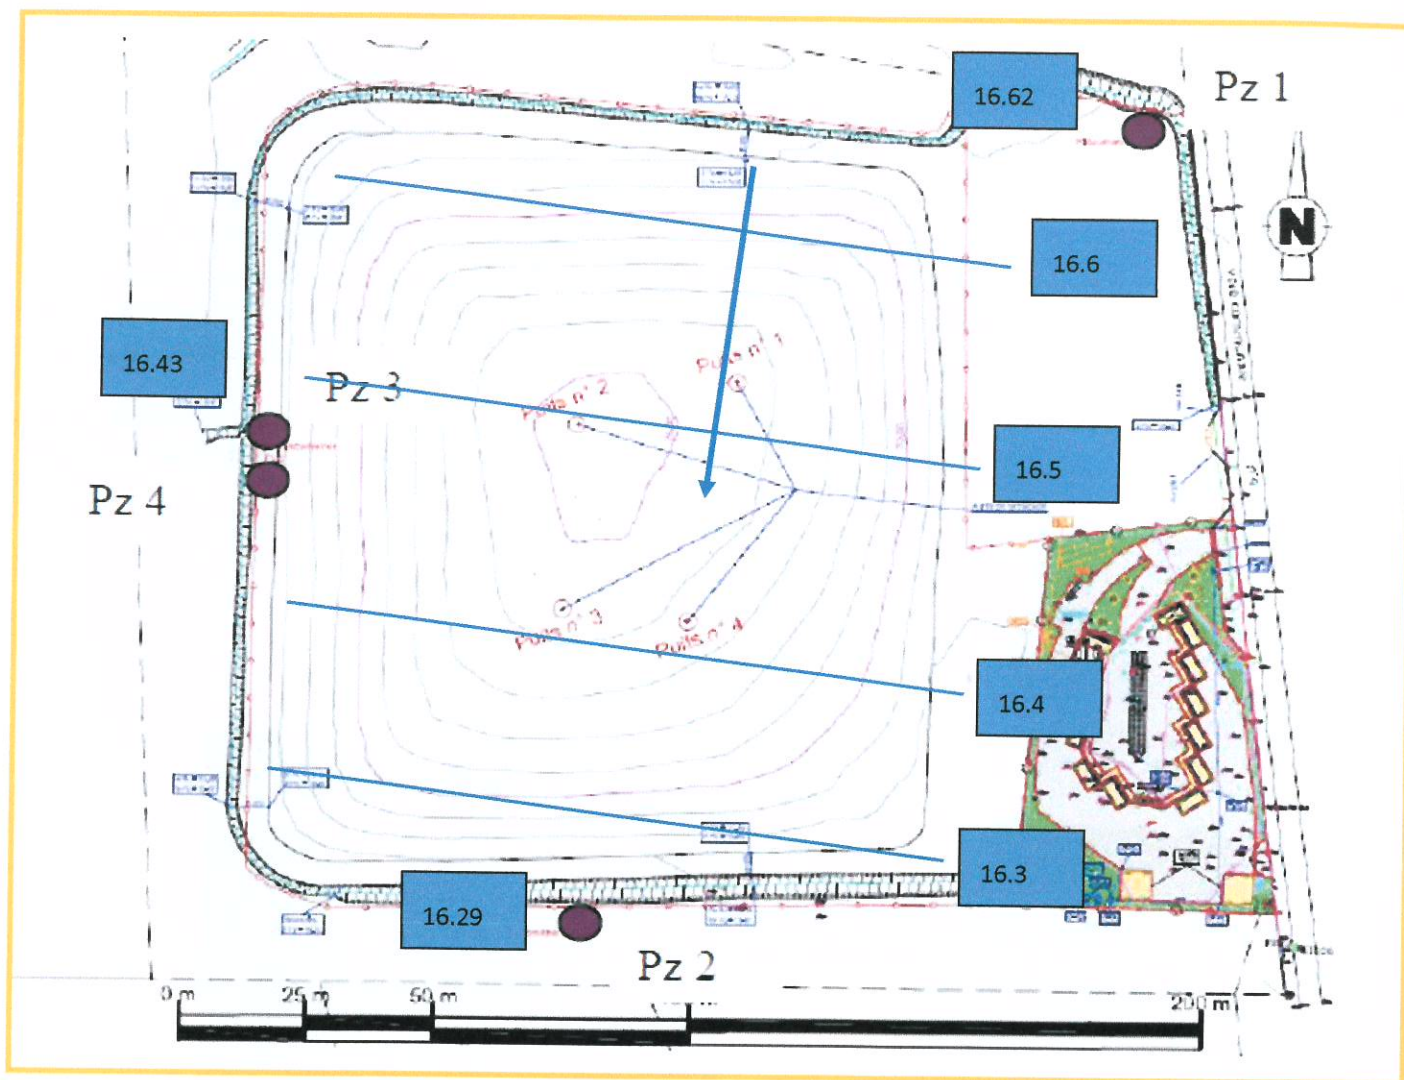
Figure N°7 : Piézométrie le 25/02/2014

Cette mesure confirme les mesures piézométriques précédemment réalisées avec un écoulement Nord-Sud. La carte piézométrique pour le 25/02/2014 est présentée figure N°7 ci-dessous.

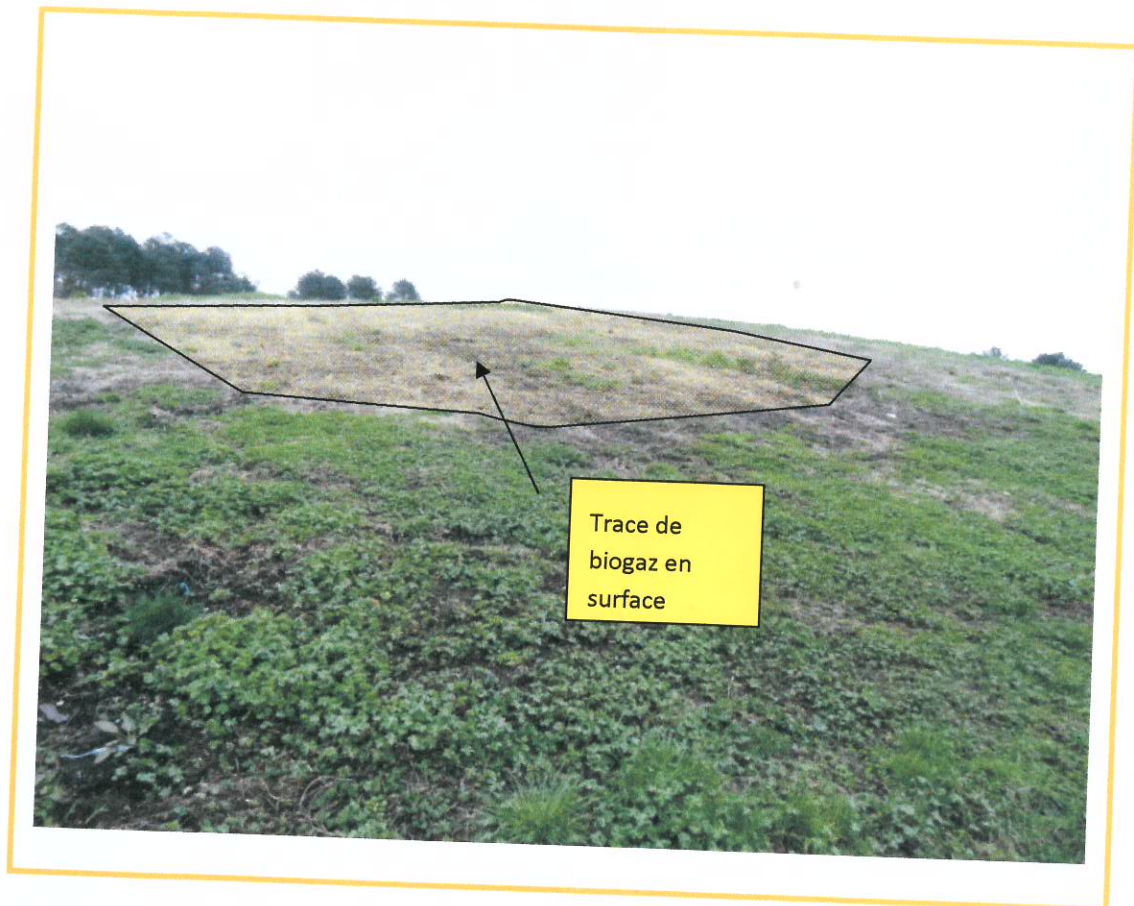
Sur le site de Biganos seule cinq mesures coté Sud ont détecté des concentrations en  $\text{CH}_4$ . Ces mesures sont localisées au niveau de la zone sèche identifiable sur la photographie présentée ci-dessous.

Ces concentrations sont inférieures à 1% de  $\text{CH}_4$ .

Les concentrations mesurées sont probablement des émanations au contact entre des lés de SOLPAC. Ces émissions de biogaz ne sont en aucun cas significatives. Elles confirment les faibles volumes de production calculés par la modélisation Landgem.

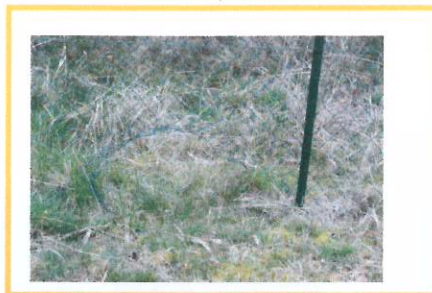
L'inspection visuelle de la clôture a été effectuée sur l'ensemble du linéaire. Lors de cette visite le 25 février il n'est pas identifié de perforations majeures mais des passages de petit gibier type lapin et ragondins. Plusieurs trous ont été identifiés surtout du côté Ouest en bordure de la zone humide. Il s'agit de plusieurs trous sous le grillage. La photographie ci-dessous montre les perforations du grillage en partie inférieure.

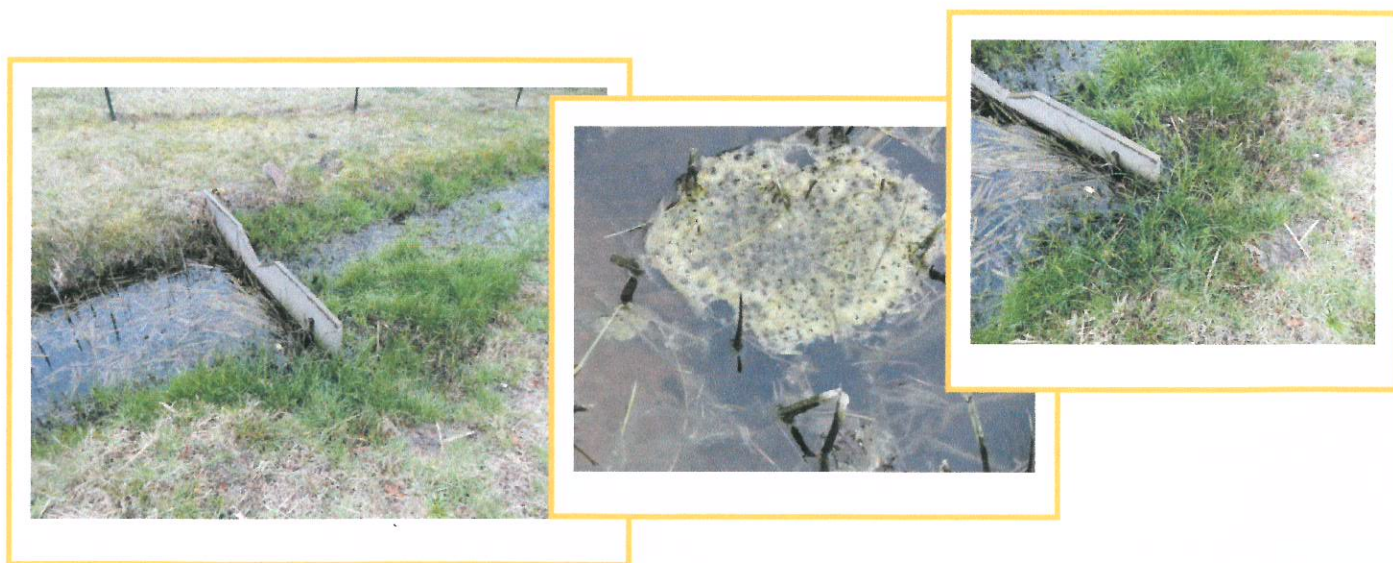
L'ensemble des fossés de collecte des eaux pluviales coulent et aucune obstruction par de la terre ou des branchages n'a été identifiée lors de la visite du 28 février 2014. Les fossés sont en bon état et les écoulements des eaux pluviales notamment ceux localisés au Sud et à l'Ouest coulent clairs comme le montre la photographie ci-dessous présentée.

SERAPIS constate la ponte des grenouilles dans les fossés et la présence de tritons et de quelques poissons dans les fossés.

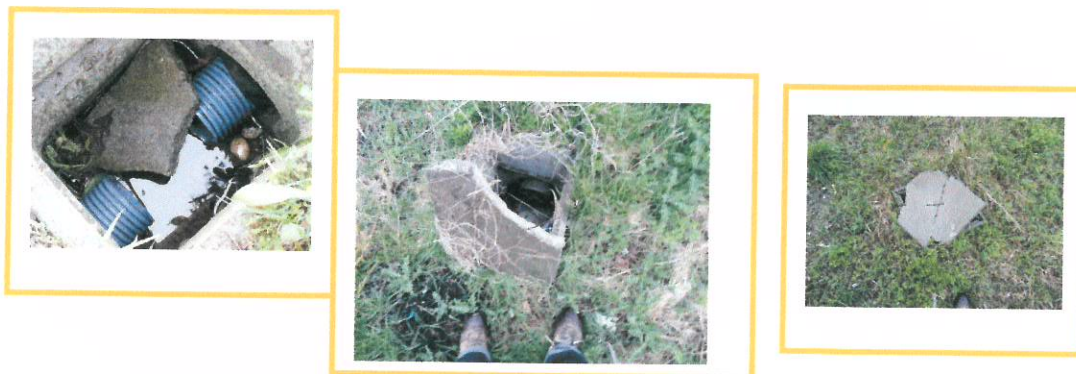
A noter que plusieurs regards sont cassés comme le montre les photographies ci-dessous présentées
