Ancienne décharge d'HOURCADE à
Bègles (33)

**Travaux de réhabilitation
complémentaires – réponses
aux demandes du service
instructeur de la DREAL suite à
l'inspection du 08 décembre
2014**

Réf : CDMCSO151238 / RDMCSO01018-01

29/02/2016

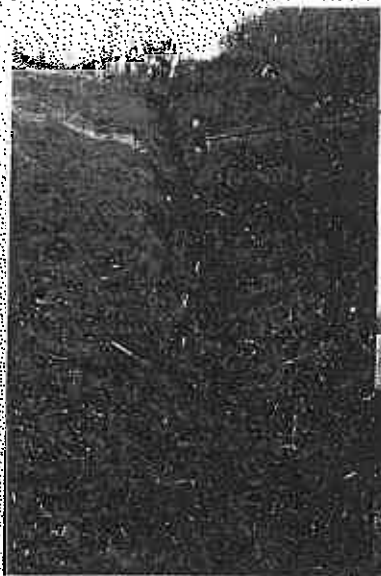
Fossé Sud et zone Sud-Ouest où se trouve
le puits de captage des lixiviats
et le piézomètre en amont Zone de rétention à combler

- fournir le n° de la parcelle et le plan parcellaire ;
- reprendre, par apport de matériaux, la pente de 3% dans la zone Sud-Ouest où se trouve le puits de captage des lixiviats ;

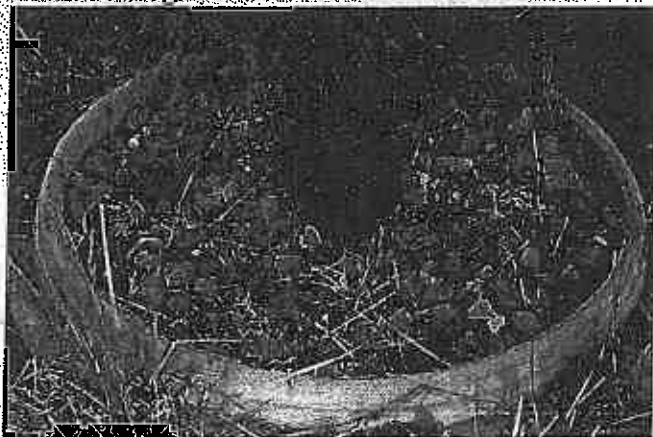
Event de biogaz

- démonter les 6 événements de biogaz en assurant la continuité étanche de la couverture ;
- reboucher le piézomètre situé dans la masse des déchets en amont du puits de captage des lixiviats ;

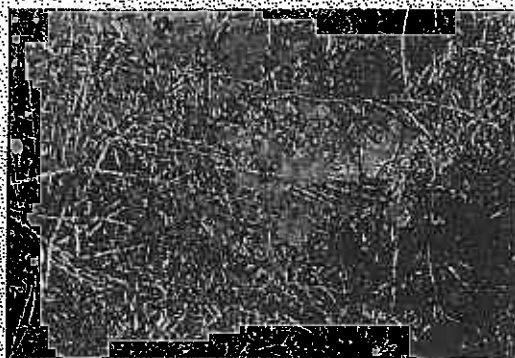
Fossé Nord et buse d'évacuation des eaux de ruissellement vers L'Estey de Franc

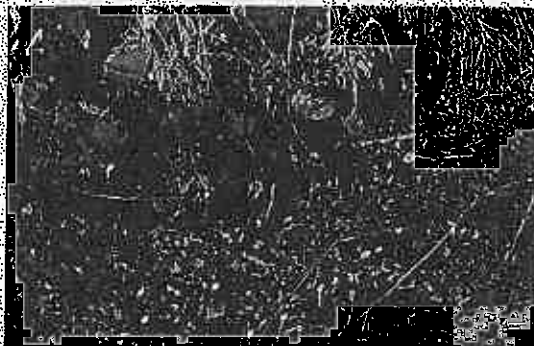
Fossé Ouest et buse d'évacuation des eaux de ruissellement vers L'Estey de Franc

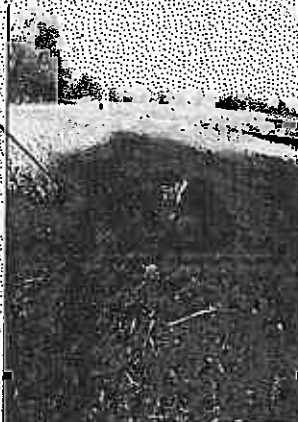
Non continuité de la géomembrane dans le fossé Ouest

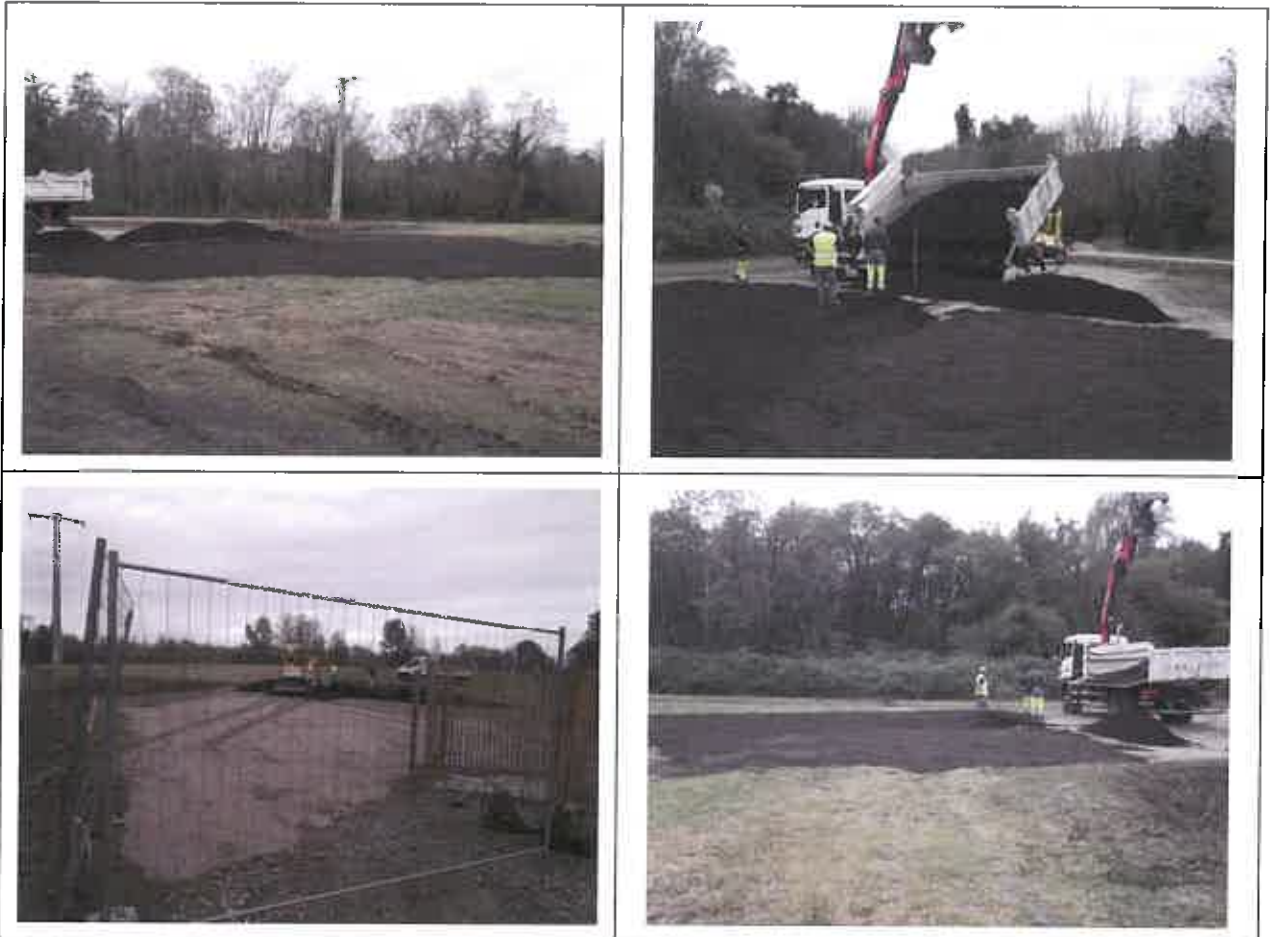
Travaux des réhabilitation en cours

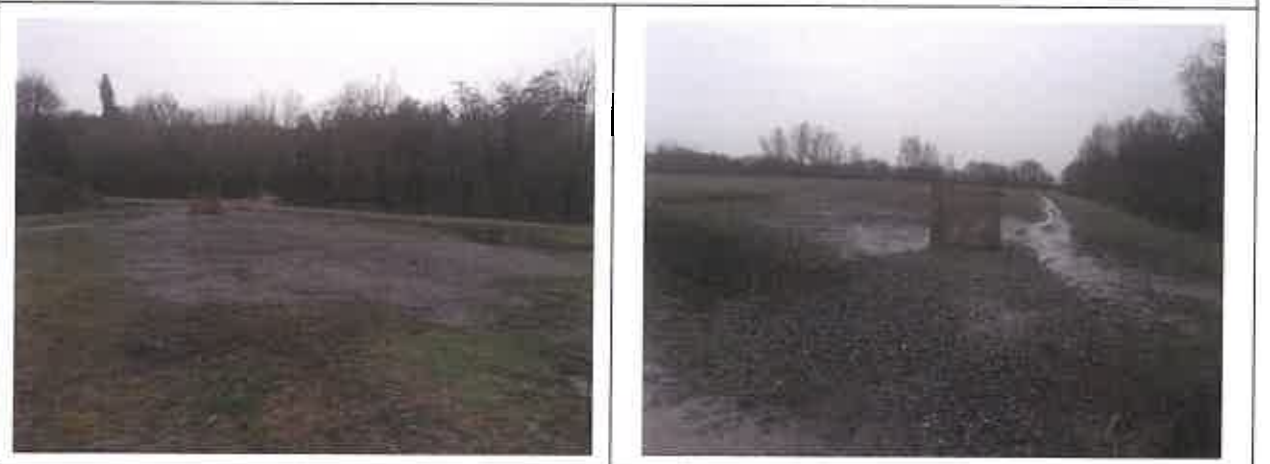
Zone réhabilitée

A l'issue des travaux, la pente de la zone Sud-Ouest a été remodelée afin d'obtenir une déclivité de 3%.

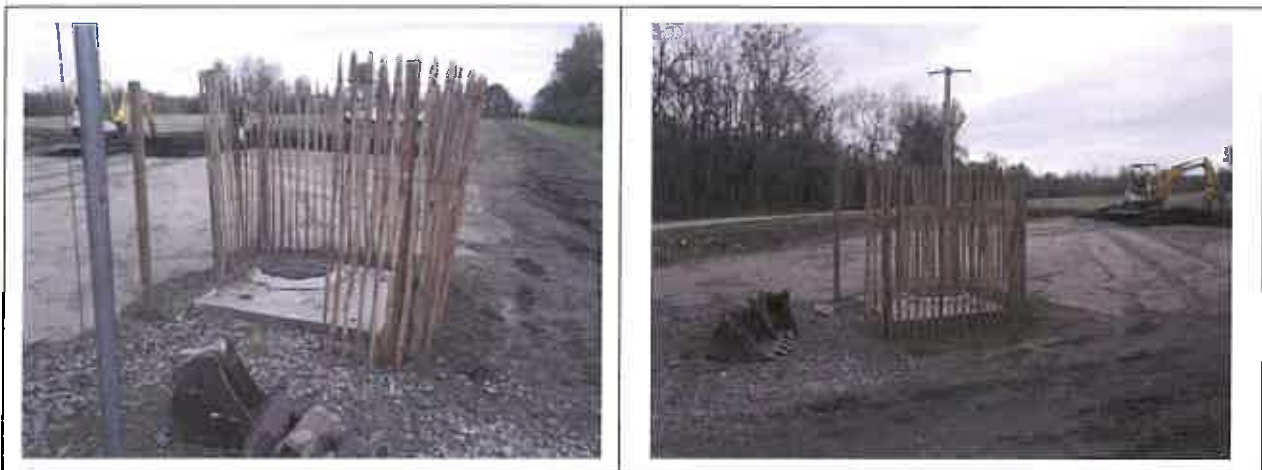
Travaux de sécurisation du puits de lixiviats en cours

Conformément à la demande institutionnelle et en accord avec la commune de Bègles, le puits de captage des lixiviats a été mis en sécurité par la pose d'une clôture de type ganivelle d'une hauteur de 1.80 m avec portillon cadenacé permettant l'accès à l'ouvrage.

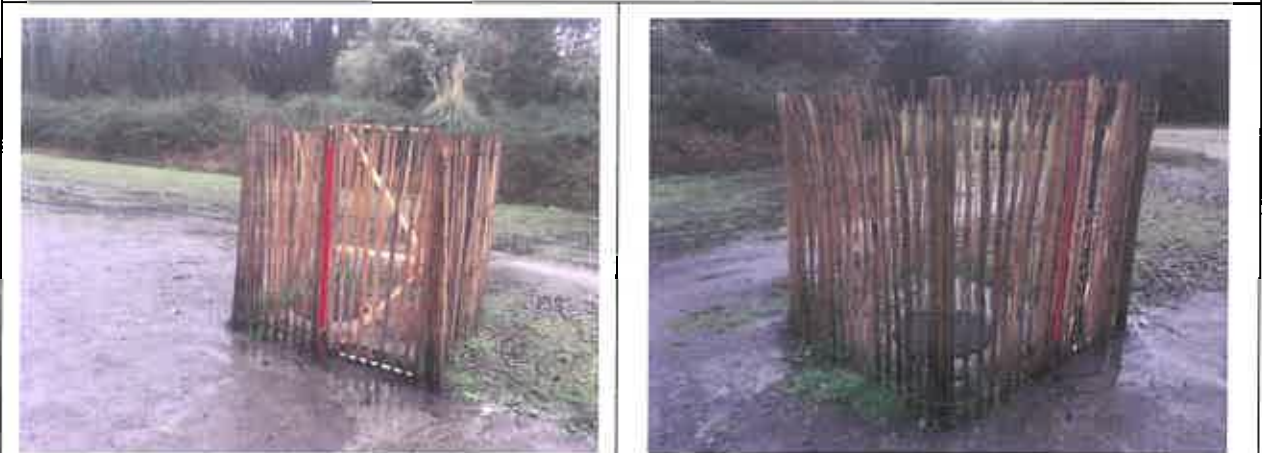
Puits sécurisé
