DOSSIER D'OUVRAGES EXECUTES

Affaire n° : OF SP 10173

**ANCIENNE STATION SERVICE SHELL
A BORDEAUX (33)**

Réhabilitation du site

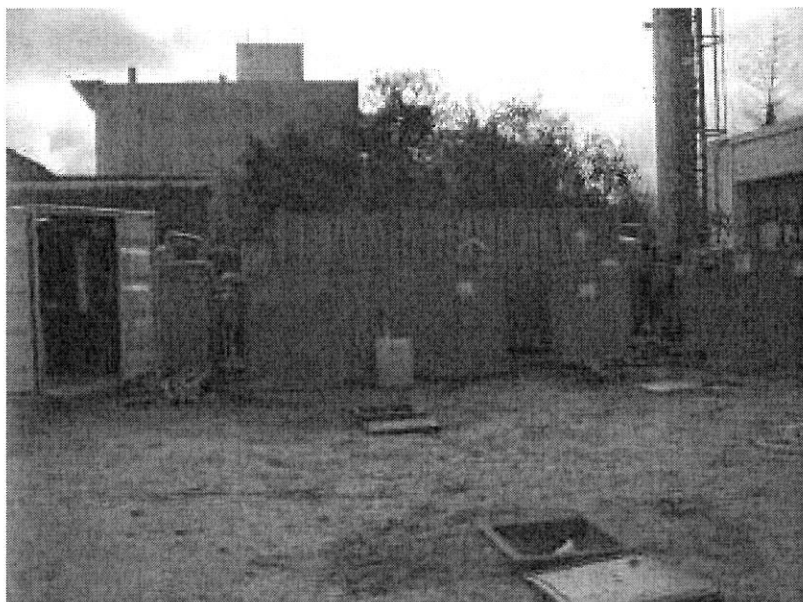
Photographie 1 : unités de traitement de l'air et l'eau

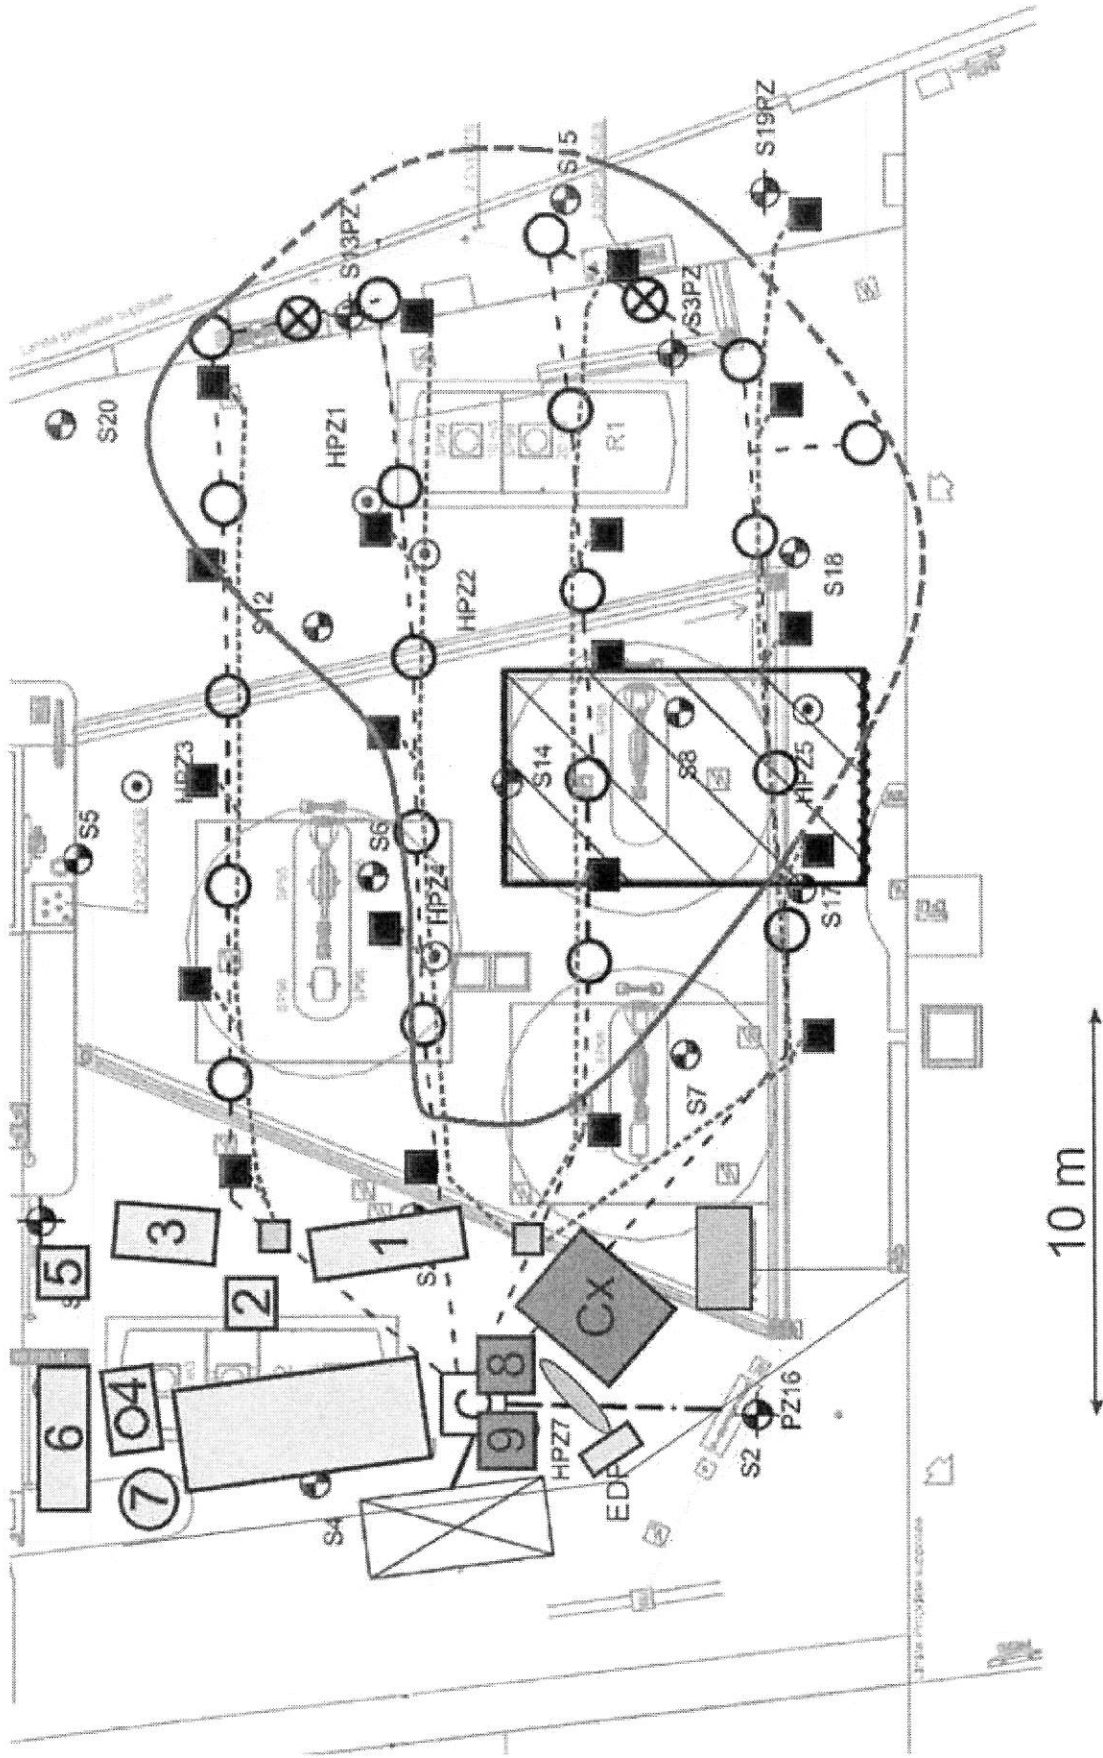
Comme le montre le plan de récolement, durant l'année 2008, 20 puits ont été mis en place sur le site pour épurer à la fois l'eau et les gaz présents dans le sol. Ces puits ont été équipés d'un puit combiné pompage/venting pour le rabattement de la nappe et l'extraction d'air du sol et d'un puit de venting seul pour l'extraction d'air du sol.

Figure 1 : Plan de récolement du site

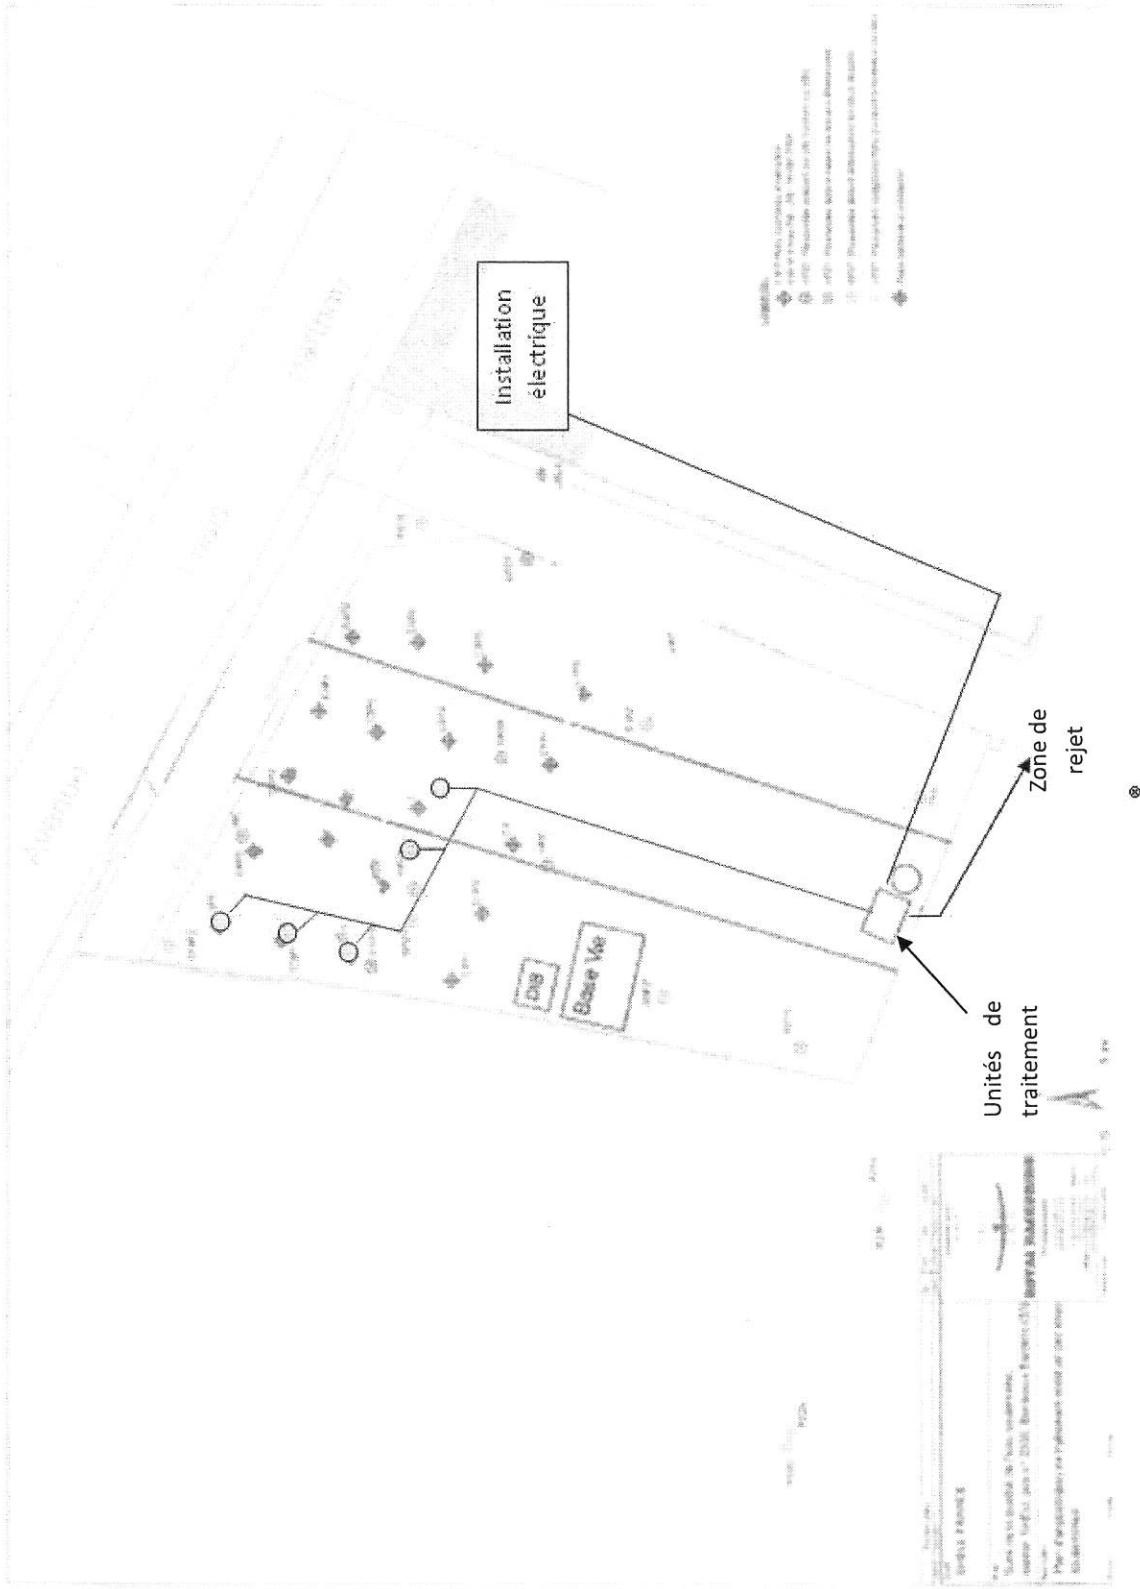
Durant toute la première phase de traitement, des analyses ont été réalisées. Celles-ci ont montré qu'une zone encore polluée nécessitait une phase de traitement prolongée de l'eau souterraine. Cependant, toute l'installation mise en place préalablement n'était pas nécessaire. Elle a alors été démontée. Seuls 5 puits d'extraction ont été conservés et une unité d'extraction sous vide en conteneur 8 pieds avec isolation phonique et thermique comprenant les éléments suivants a été mise en place:

Figure 3 : plan du site montrant les installations mises en place lors de la deuxième phase de traitement
