**Mémoire quadriennal de suivi post
exploitation du site de Mios**

MIOS (33)

Rapport N°2014/03/08

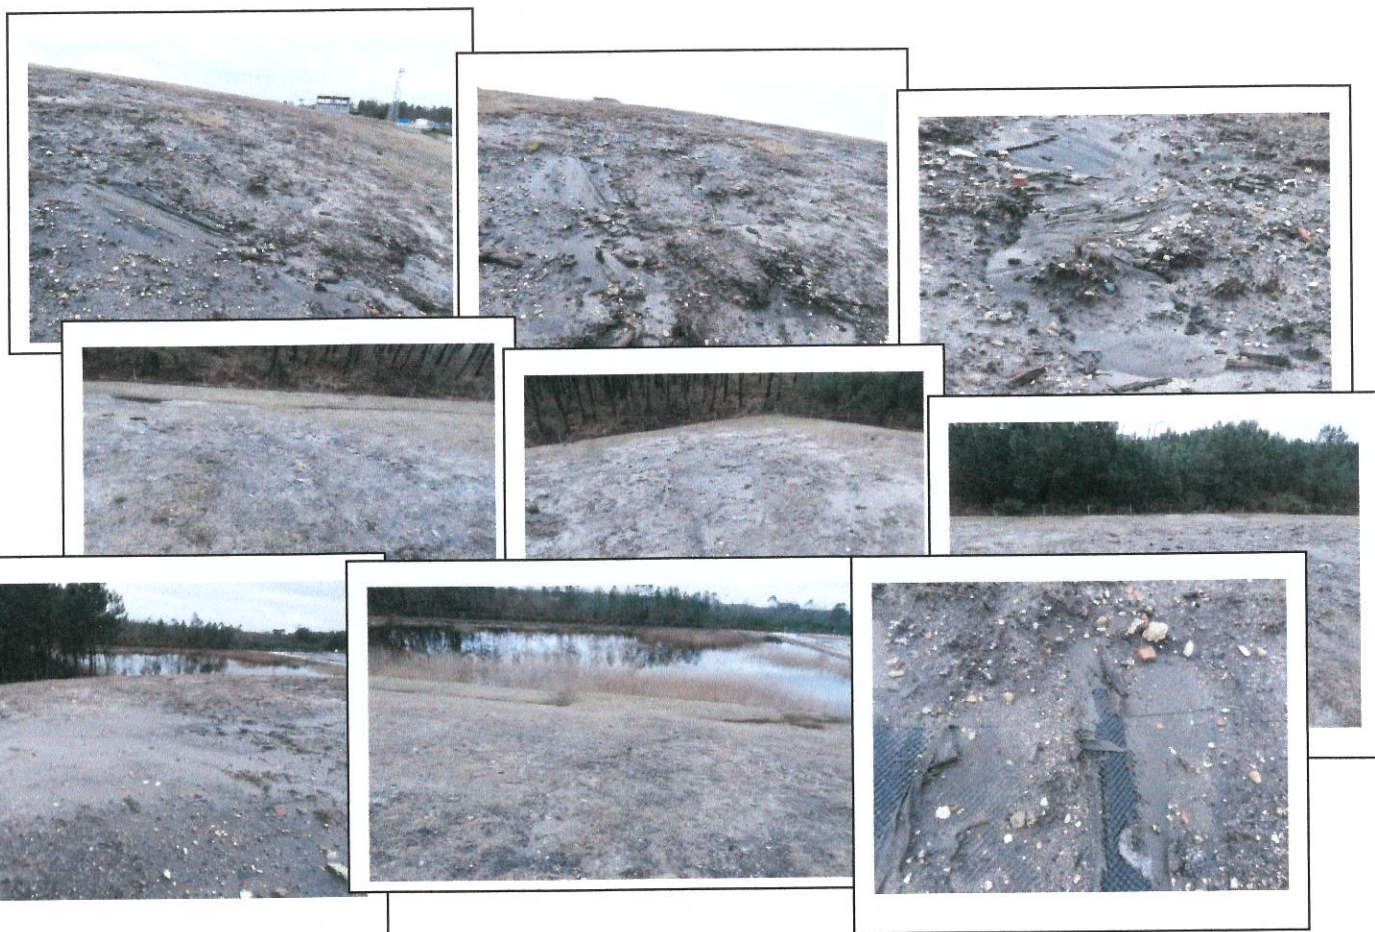
La couverture du site est en cours de dégradation par les eaux de ruissellement. SERAPIS a réalisé une inspection détaillée de l'ensemble des flancs et du dôme et a observé de nombreuses zones détériorées de la végétation herbeuse, de la couverture par ravinement. Le DEG apparait en de nombreux points. Le géotextile de protection du SOLPAC est détruit par les UV et des trous sont observés dans le SOLPAC. Cette réhabilitation semble manquer d'un dispositif de drainage des eaux pluviales en bordure du dôme. Le bilan hydrique montre bien la prépondérance des écoulements de surface par rapport à ceux en drainage sur le SOLPAC. Il conviendra **dans des délais très courts** de remédier à cette situation sans quoi d'ici une ou deux années le SOLPAC sera détérioré par les UV et la couverture n'aura plus son efficacité.

Les eaux pluviales tombant sur le site ne sont pas drainées et évacuées sur le dôme du site réhabilité. Ces eaux pluviales non captées provoquent une érosion conséquente de la couverture qui est localement totalement enlevée. Le dispositif d'étanchéité est, dans les zones de ravinement, mis à nu. Le géotextile de protection du SOLPAC est détruit par les UV et son état se dégrade. Plusieurs perforations du SOLPAC sont constatées.

Pour ce qui concerne la gestion des eaux pluviales SERAPIS recommande vivement à la COBAN de reprendre la couverture du site de Mios afin d'éviter sa totale dégradation dans quelques années.

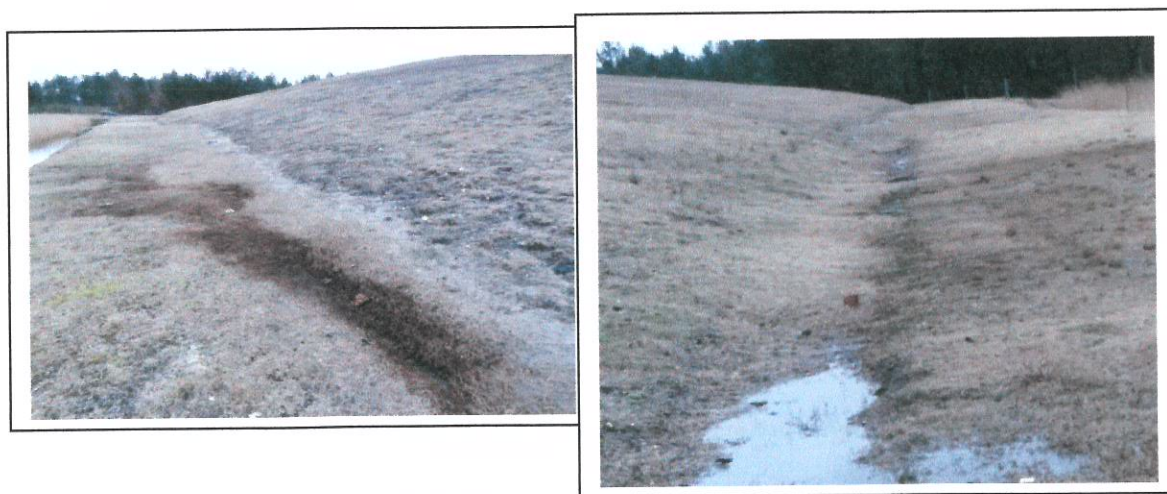
SERAPIS a aussi constaté la présence d'un suintement de lixiviat coté Sud du site. La reprise de la couverture et la création d'un fossé de crête devrait permettre de supprimer ces écoulements.

Des fuites de lixiviat sont constatées en pied du talus Sud en bordure de l'étang. Ces lixiviats dont la conductivité est proche de 700µS/cm s'évacuent vers l'étang.

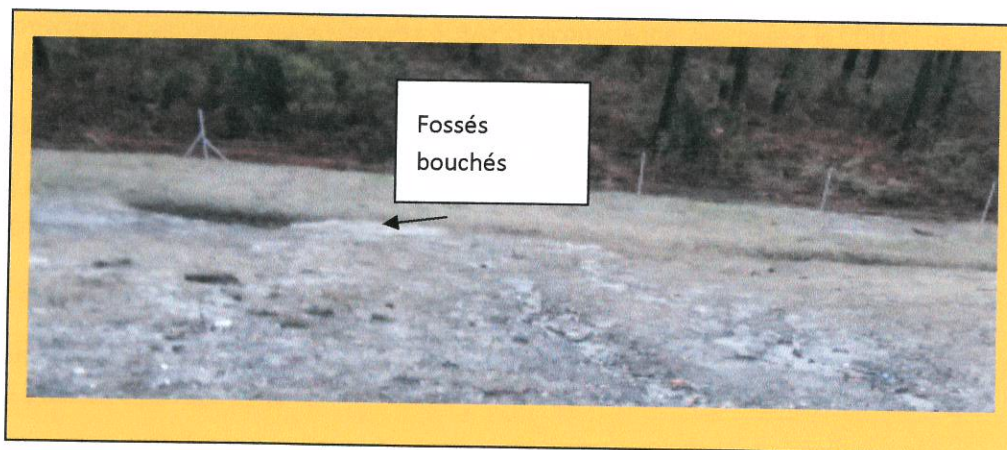
L'ensemble des fossés de collecte des eaux pluviales sont bouchés par les écoulements de fines depuis les talus surtout coté Sud et coté Est. Les écoulements des eaux pluviales notamment celui localisé à proximité du portail coulent clairs.

Le fossé coté étang est perturbé par des écoulements de lixiviat. La conductivité mesurée au niveau de l'écoulement est de $680\mu\text{S}/\text{cm}$.
