Objet : Ancienne décharge non autorisée exploitée par la mairie  
d'Arcachon sur la commune de LATESTE au lieu-dit « Mariolan »

Réhabilitation de l'ancienne décharge au lieu-dit "MARIOLAN"  
33 260 LA TESTE

-----  
PROCÈS-VERBAL DE RÉCOLEMENT  
DU 12 AOÛT 2011

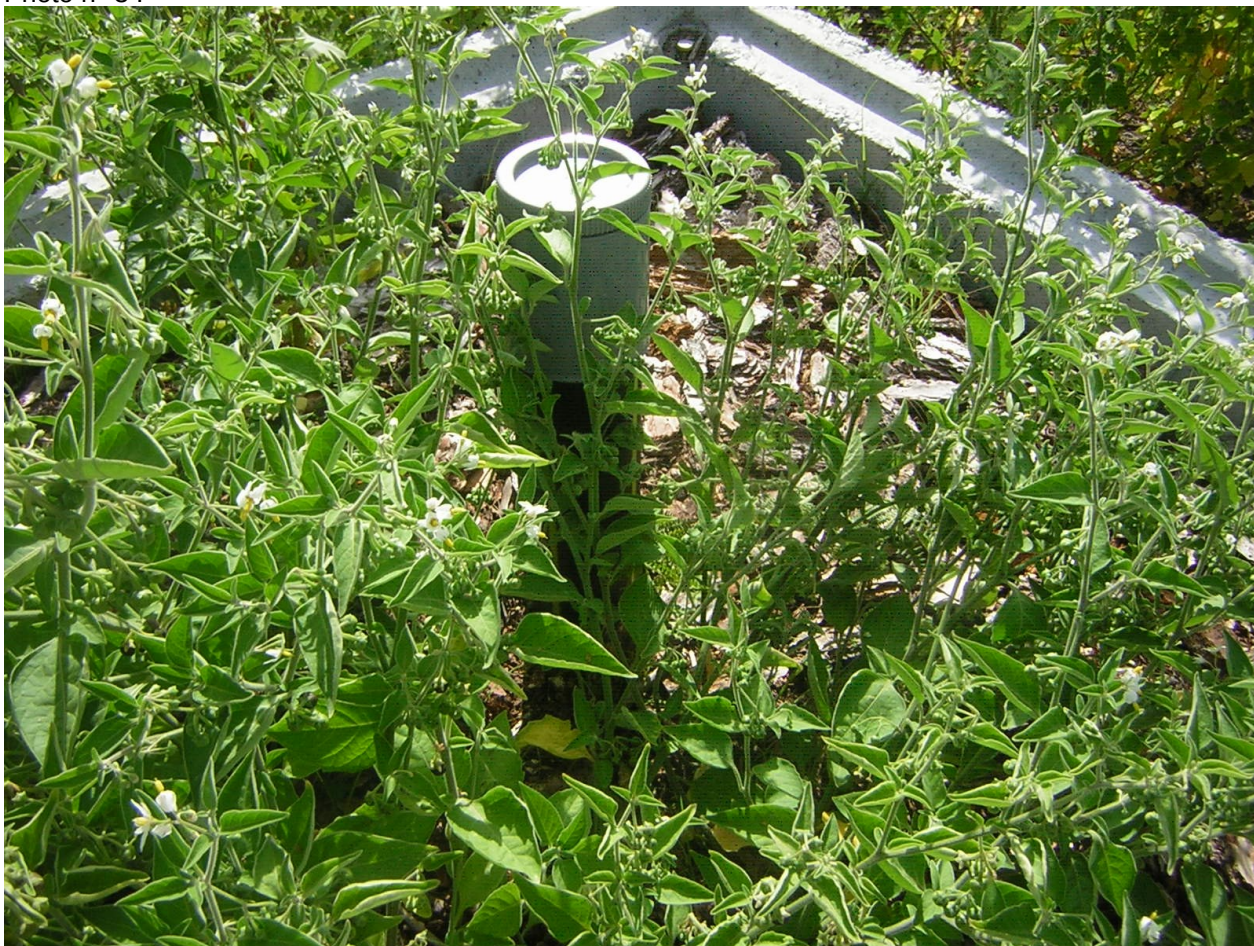
Photo n° 3 :

Un réseau de drainage des biogaz débouche sur quatre événements (Photo n°3) équipés chacun d'un biofiltre (charbon de bois, compost et écorce de pin). Ces événements sont équipés d'un tube PeHD crépiné à la base afin d'effectuer des mesures de la qualité du biogaz éventuellement produit ( mesure annuelle).
