**MISE EN CONFORMITÉ DE NOTRE ICPE SOUMISE À  
DÉCLARATION AU TITRE DES RUBRIQUES 2714-2 ET 2716-2  
DE LA NOMENCLATURE DES INSTALLATIONS CLASSÉES**

**LIEU DIT « BROUÈTE »  
COMMUNE DE LA BRÈDE**

**AVANCÉE DES TRAVAUX  
FEVRIER 2017**

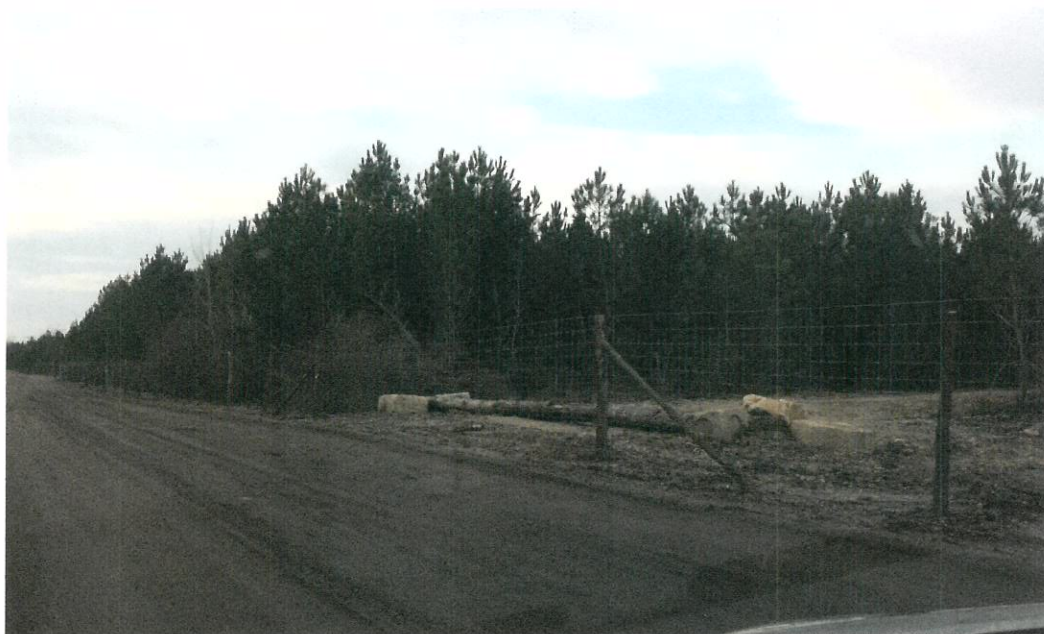
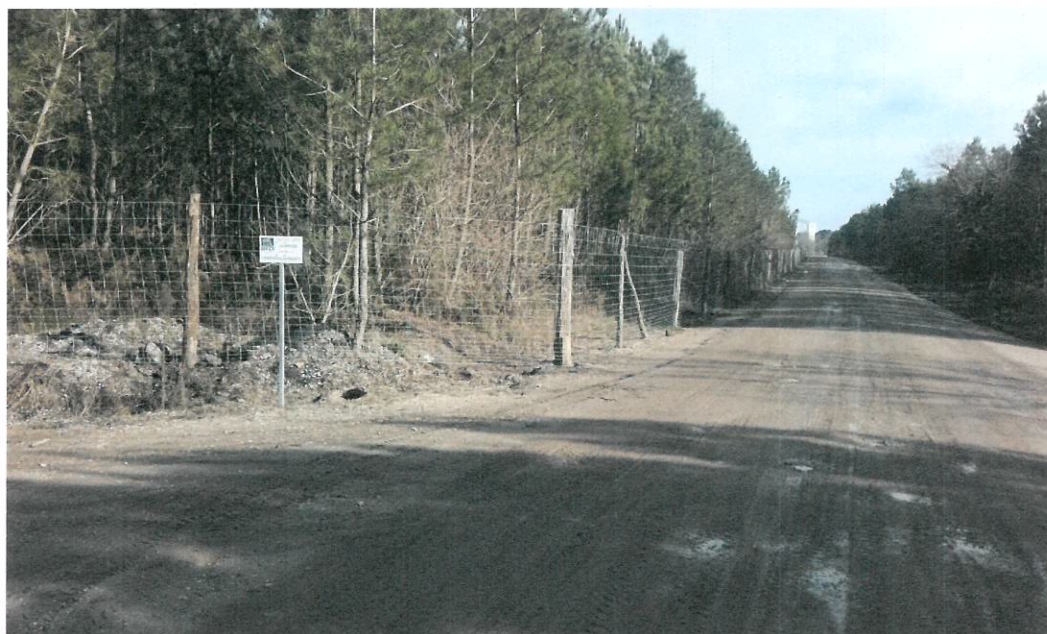
Aujourd'hui le site est totalement clôturé

Clôture totale du site

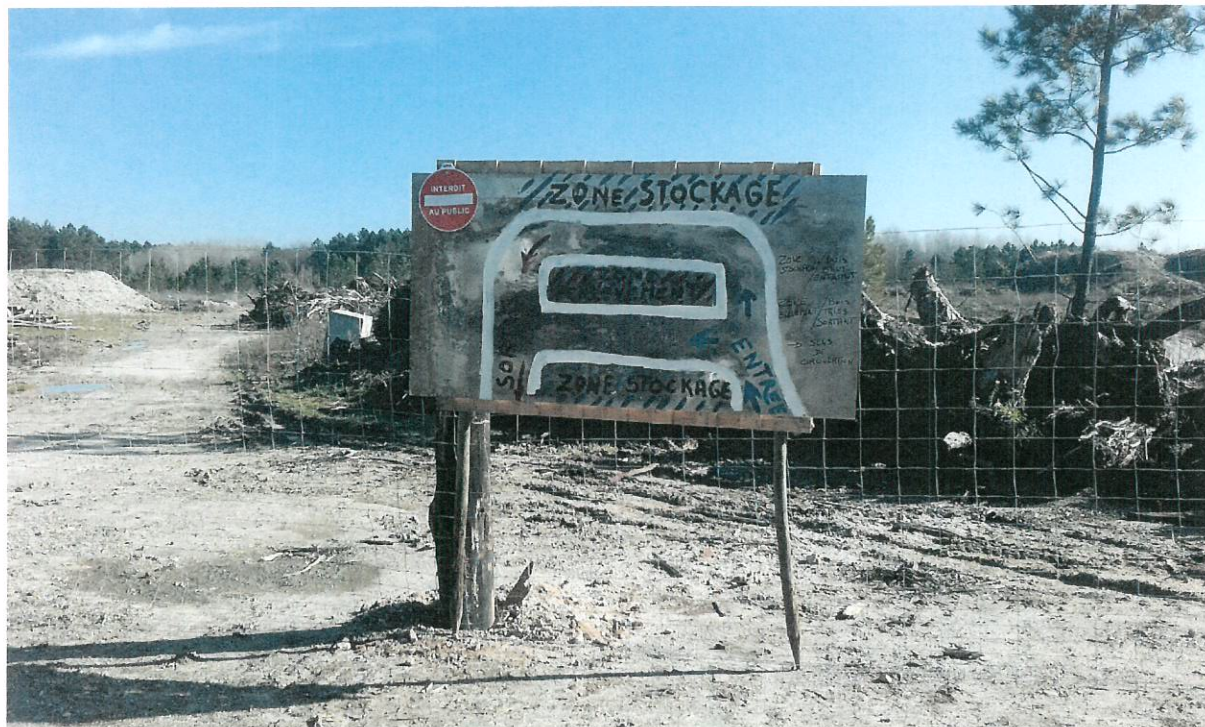
Plan de circulation

Les voies de circulation et d'accès sont notamment délimitées, maintenues en constant état de propreté et dégagées de tout objet susceptible de gêner le passage. Ces voies ont été aménagées pour que les engins de services d'incendie puissent évoluer sans difficulté.

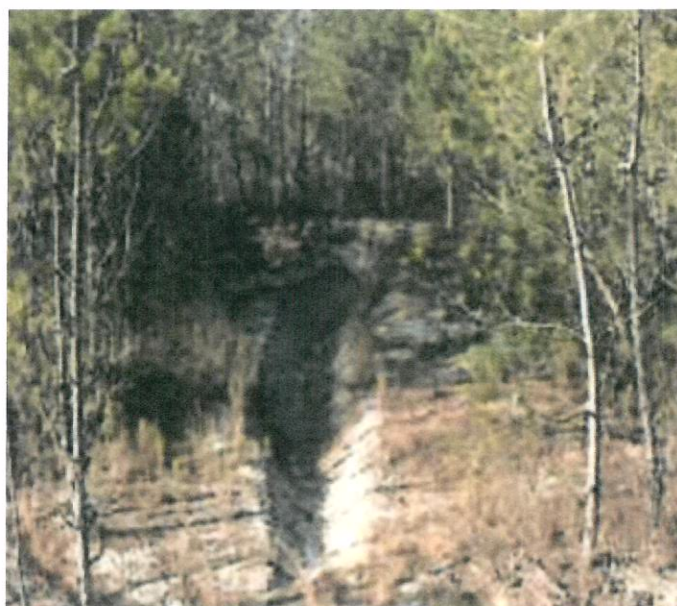
Dans le même temps nous avons commencé à mettre en place des fossés drainants qui récupèrent les eaux météoriques qui sont alors stockées dans un bac de rétention pour suivi analytique avant rejet dans le milieu naturel.

Fossé drainant

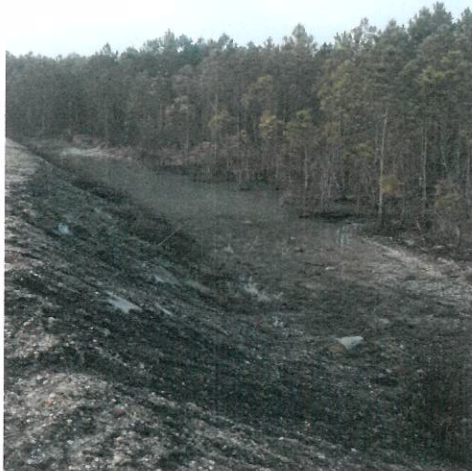
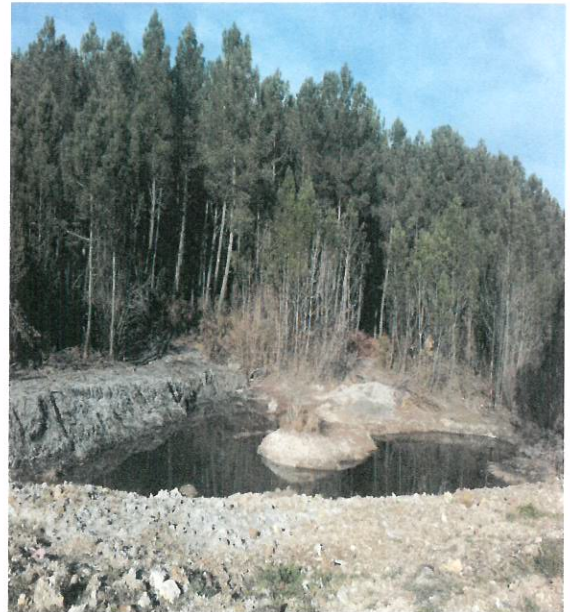
Comme en atteste le procès verbal d'huissier en date du 10 février 2017 (procès verbal annexé) ce plan d'eau, toujours en eau, a été aménagé pour optimiser la rétention de l'eau (pente et fossés) et des pistes sont en place, entretenues en continu, pour permettre un accès facile aux secours et aux camions de pompiers.

Bassins de 200 m<sup>3</sup> en eau toute l'année  
*fonds imperméables*

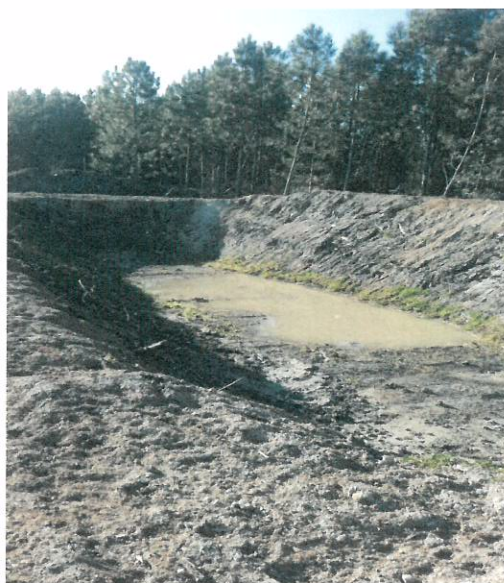
Conformément à la réglementation, les eaux météoriques ayant ruisselées sur les déchets non dangereux stockés, sont récupérées dans un bassin collecteur, via des fossés drainants, stockées dans une rétention, et seront analysées, traitées si nécessaire avant rejet en milieu naturel selon les normes en vigueur.

Bassin collecteur
