ESSO SAF

Ancienne station service ES CAUDERAN

**REALISATION DES TRAVAUX DE DEMANTELEMENT
ET DE DEPOLLUTION DES SOLS**

Rapport de fin de travaux

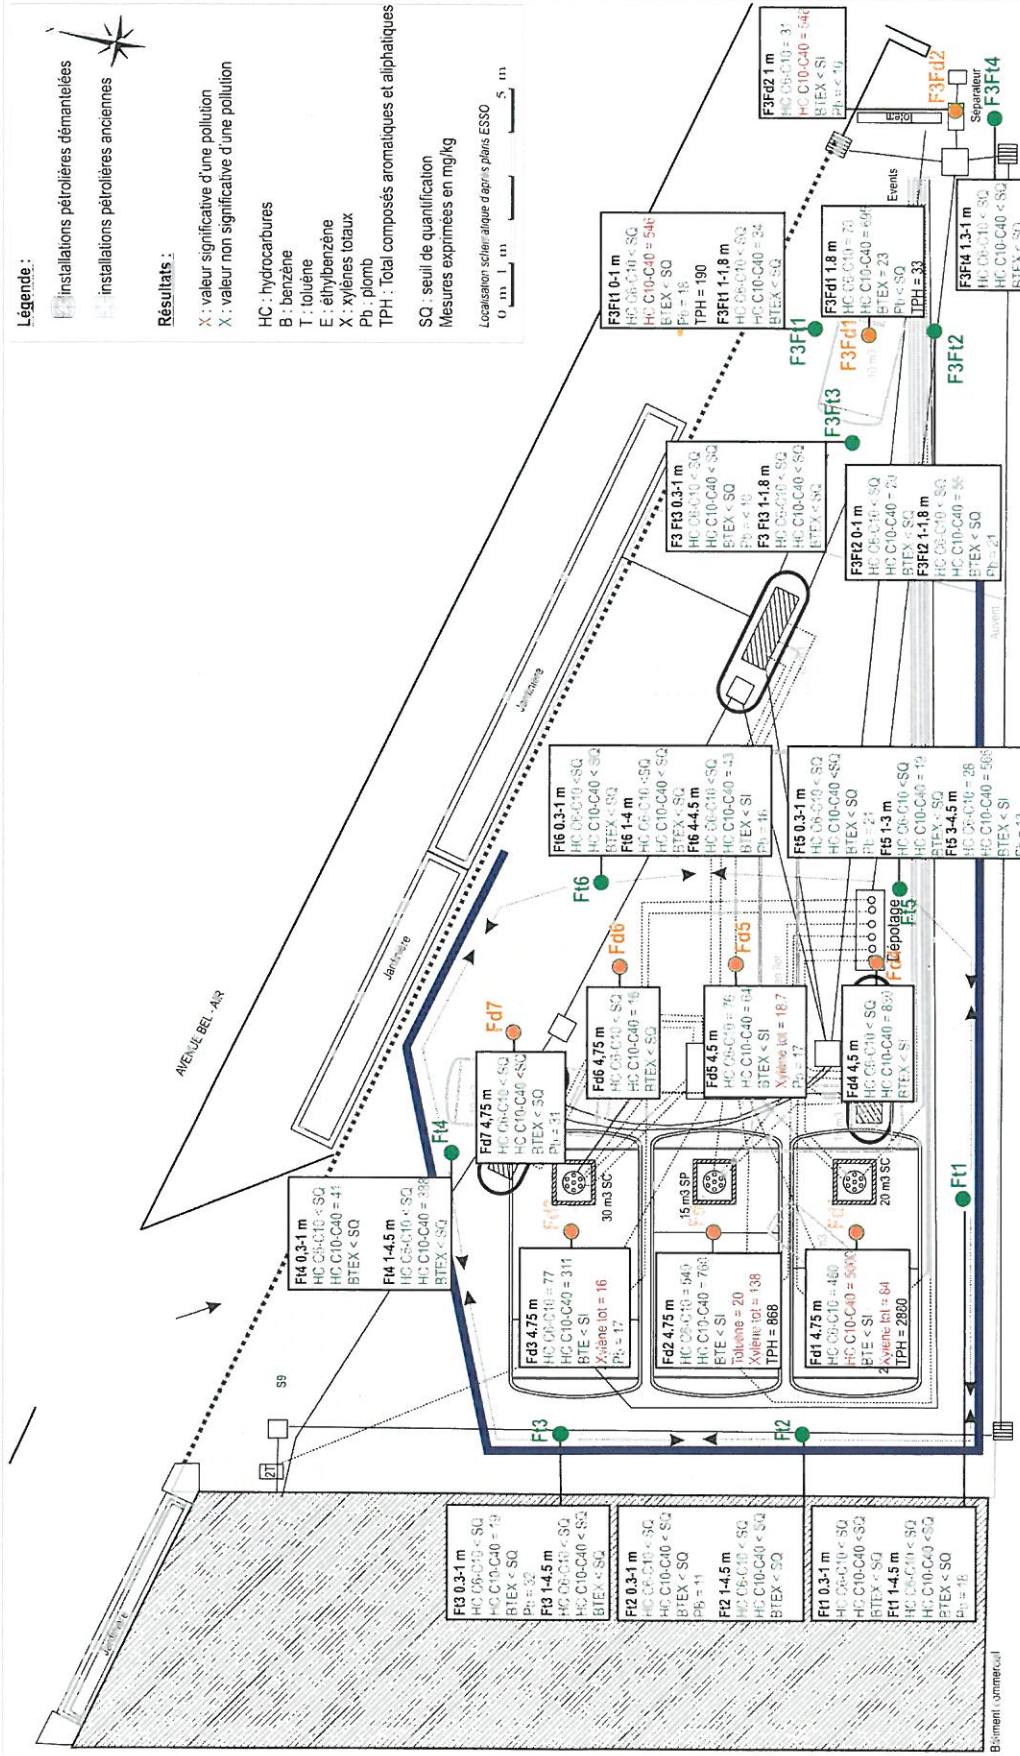
Figure 8 : cartographie des résultats d'analyses en laboratoire agréé des fronts et fonds de fouilles

L'ensemble des résultats d'analyse de la fouille 3 est présenté dans le tableau 8 ci-après.

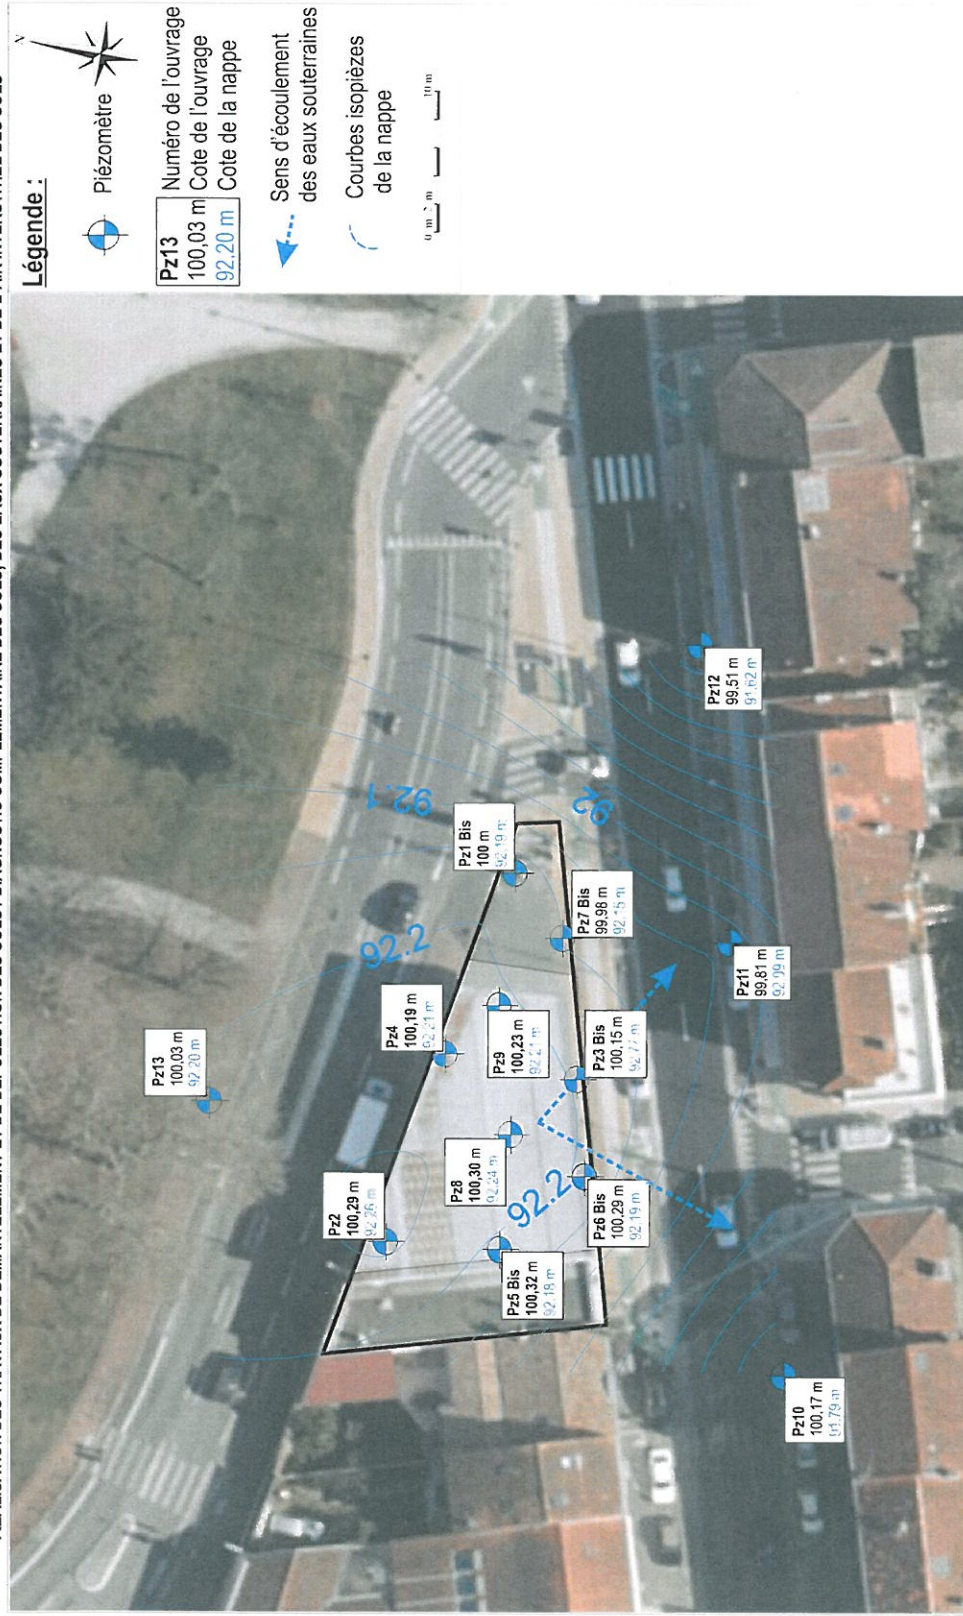
02/2011
	Rapport n°6025-7
ESSE - Station service ES Caudéran BORDEAUX (33)	Figure 10 : Esquisse piézométrique du 02/12/10

Le sens d'écoulement local déterminé lors des prélèvements du 01 et 02 décembre 2010 est orienté vers le sud/sud-est. Le gradient hydraulique observé au droit du site est d'environ 1 %.

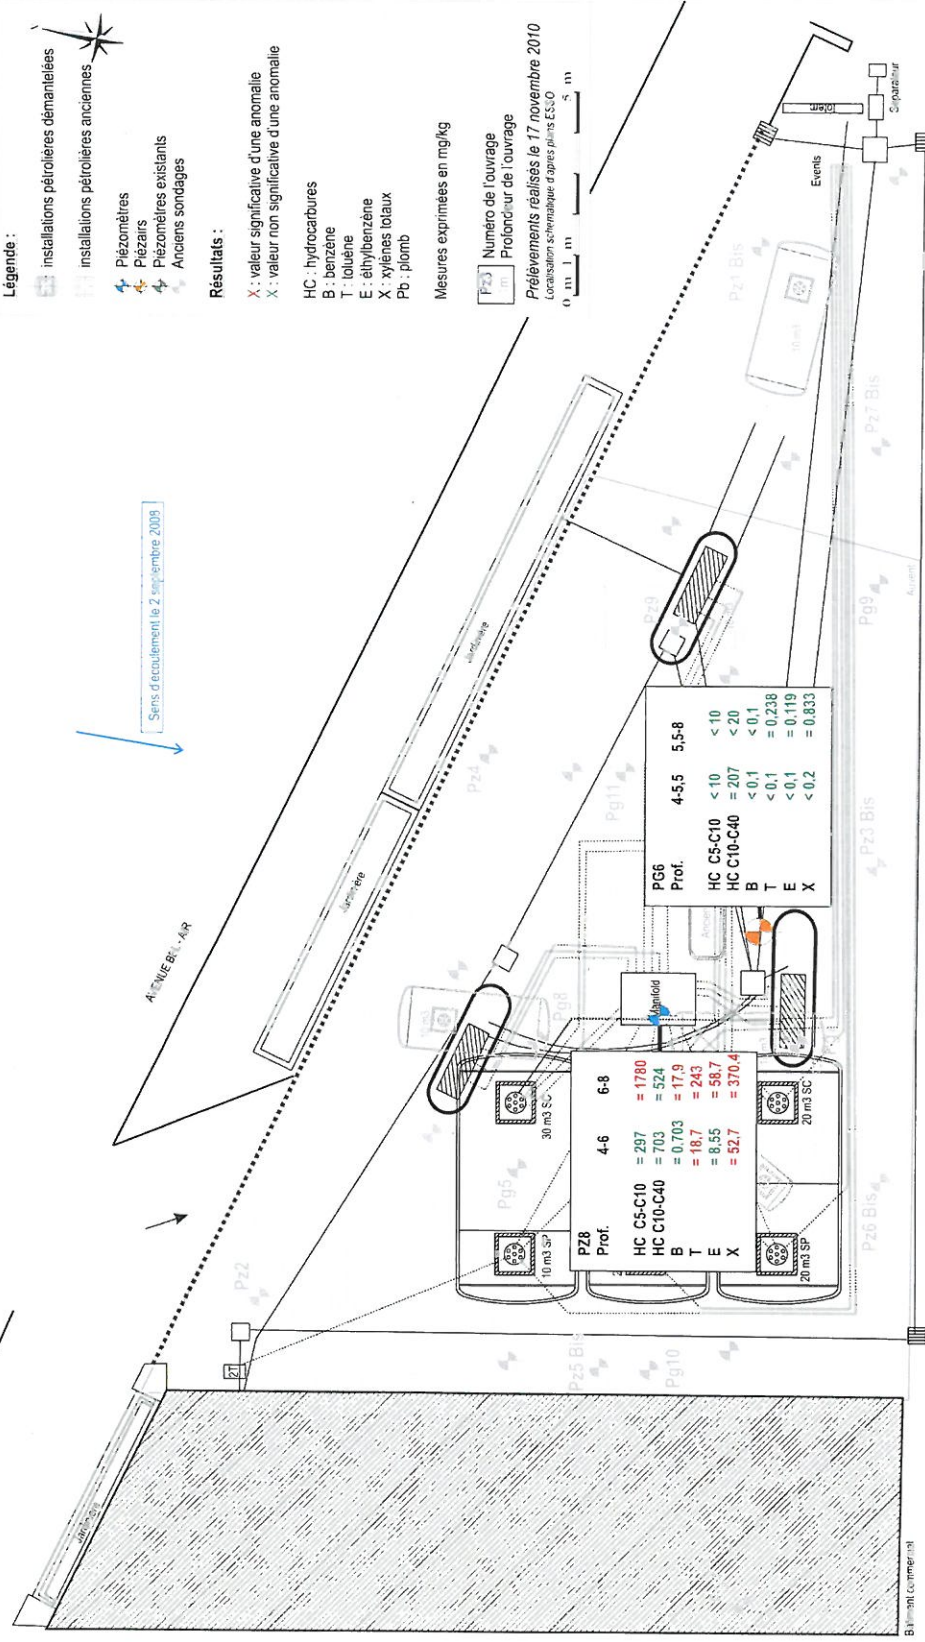
Figure 11 : cartographie des résultats d'analyses des investigations des sols - Novembre 2010

Pz8		Pg6	
		4,5-6m	6-8m	4-5,5m	5,5-8m
Hydrocarbures (mg/kg)	Somme des C5	2,34	11,5	<2	<1,5
	Somme des C6	17,6	74,1	<1,5	<1,5
	Somme des C7	32,8	230	<1,5	<1,5
	Somme des C8	18,7	153	<1,5	<1,5
	Somme des C9	15,2	166	<1,5	<1,5
	Somme des C10	211	1150	<1,5	3,57
	TOTAL HC C5-C10	297	1780	<10	<10
	Somme des C10-C12	60,9	95,8	<20	<20
	Somme des C12-C16	31,6	49,8	57,5	<20
	Somme des C16-C21	42,2	56,2	74,8	<20
BTEX (mg/kg)	Somme des C21-C35	527	268	50,6	<20
	Somme des C35-C40	42,2	57,5	<20	<20
	TOTAL HC C10-C40	703	524	207	<20
	Benzène	0,703	17,9	<0,1	<0,1
	Toluène	18,7	243	<0,1	0,238
	Ethylbenzène	8,55	58,7	<0,1	0,119
Xylènes totaux	52,7	370,4	<0,2	0,833	
BTEX TOTAUX	120	880	<0,5	3,33

1780 : anomalie significative
