TOTAL MARKETING FRANCE

Ancien Relais du Pont du Pas – NF037 921
6 Avenue du Colonel Pierre Bourgoïn
MARTIGNAS SUR JALLE (33)

SUIVI DE LA QUALITE DES EAUX SOUTERRAINES
CAMPAGNE DE MAI 2017 (PERIODE DE HAUTES EAUX)

RAPPORT SERPOL N°7903-7/VB JUILLET 2017

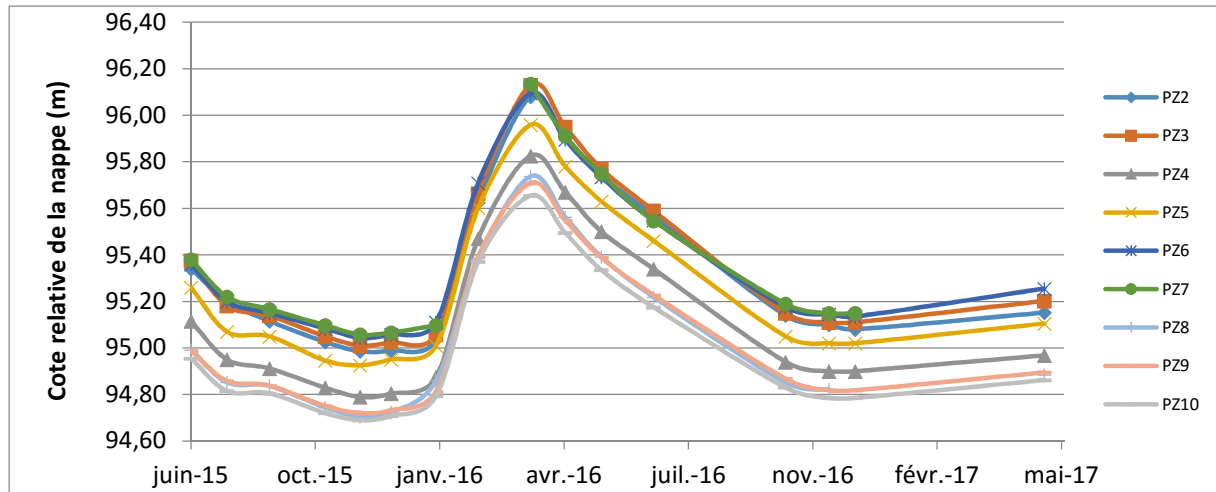
Figure 2 : Evolution des niveaux piézométriques

On constate une évolution homogène des niveaux piézométriques des ouvrages avec une hausse des niveaux statiques entre décembre 2016 et mai 2017 (+ 8 cm en moyenne sur la période).

L'observation des variations depuis le début des mesures SERPOL en 2015, confirmait les données précédemment collectées par AMDE qui indiquaient que la période de hautes eaux commençait à l'automne pour atteindre un maximum de hauteur vers mars-avril. La période de basses eaux démarre en été pour se terminer autour du mois d'octobre. Au regard des précédentes variations, la campagne de mai se situe en période de hautes eaux.

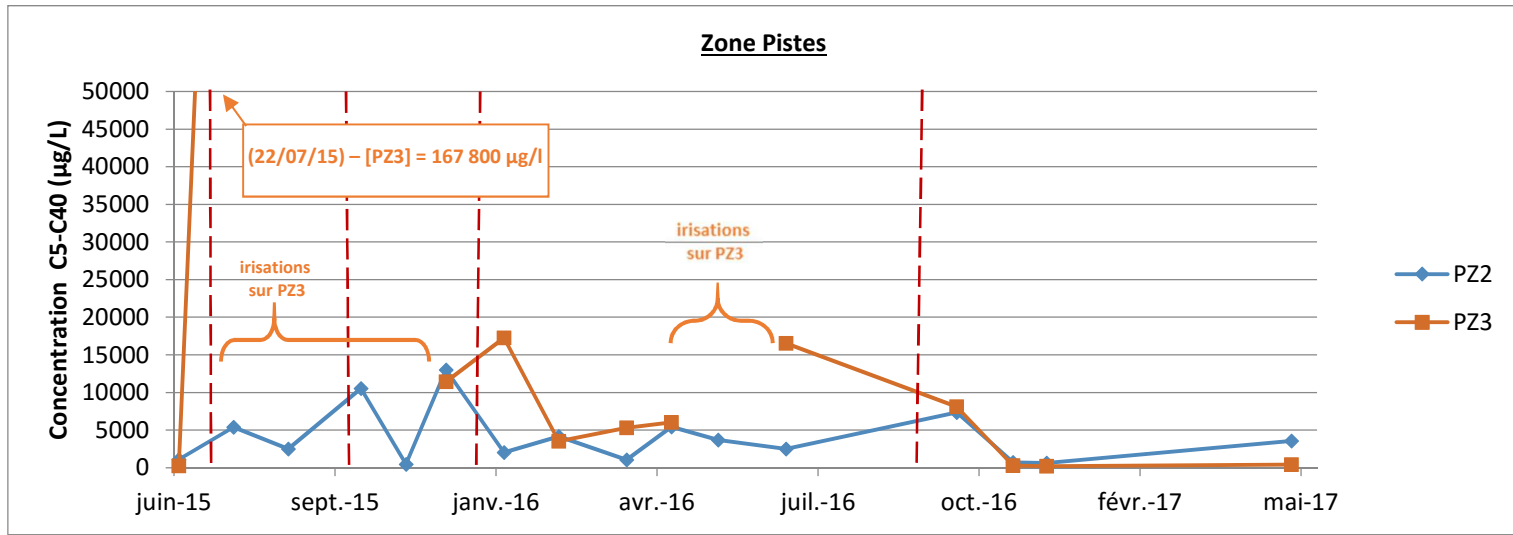
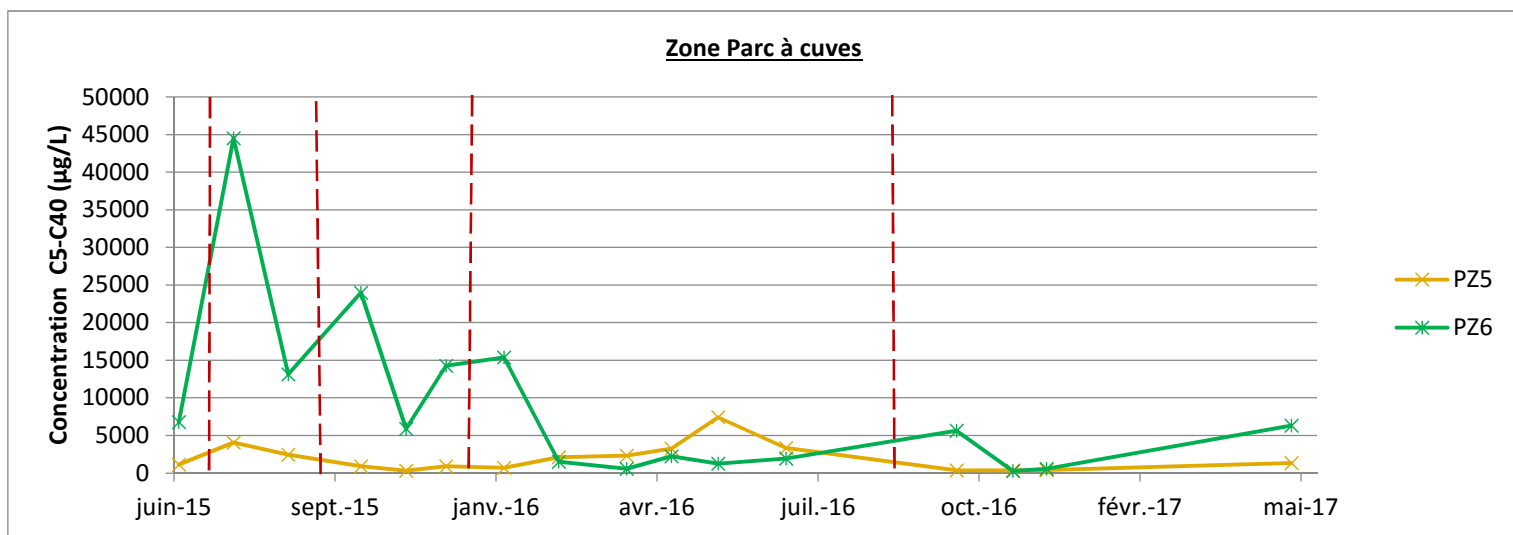
Figure 4 : Evolutions des teneurs en hydrocarbures dissous sur les ouvrages de surveillance

Les concentrations en hydrocarbures totaux observées au droit des ouvrages initialement impactés (PZ2, PZ3, PZ5 et PZ6) présentent une évolution similaire :
