**COMMUNAUTE  
DE  
COMMUNES  
CESTAS-CANEJAN**

## **DOSSIER DE REHABILITATION DE LA DECHARGE**

**SUR LA COMMUNE DE CESTAS**

**AOUT 2004**

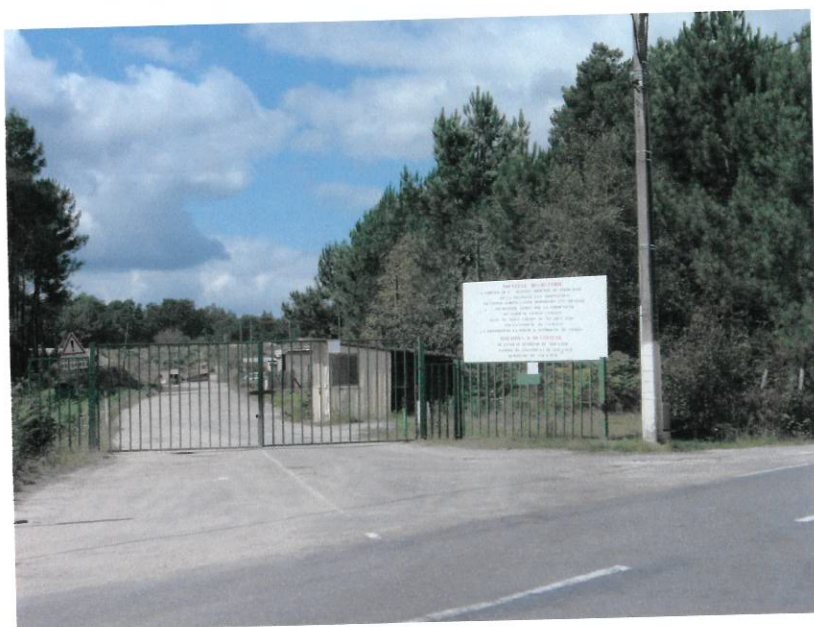
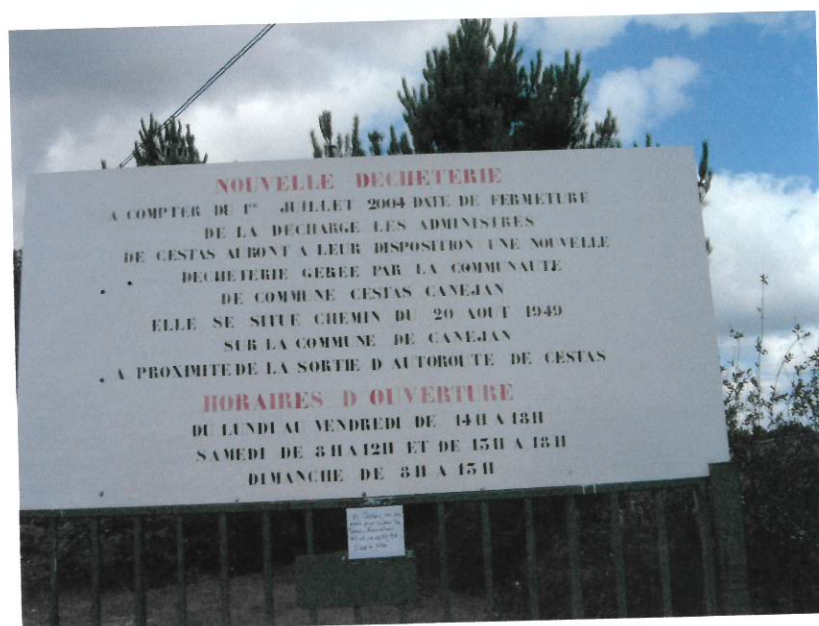
Le site a été rendu inaccessible au public à compter de la date de sa fermeture (clôture et portail). De plus, une signalétique appropriée a été mise en place, indiquant la localisation de la nouvelle déchetterie.

En parallèle, la Commune de Cestas mène une politique de ramassage systématique des déchets sauvages, afin d'éviter tout phénomène de boule de neige.
