**Diagnostic de pollution**  
**EVAL (Evaluation ou audit environnemental)**  
 Adresse du site : JALL'WATIC  
 Rue François Arago  
 33 160 SAINT MEDARD EN JALLES

| Version du rapport | 14'150'RA'001'02_V3 |
| Date du rapport | 28 juillet 2015 |

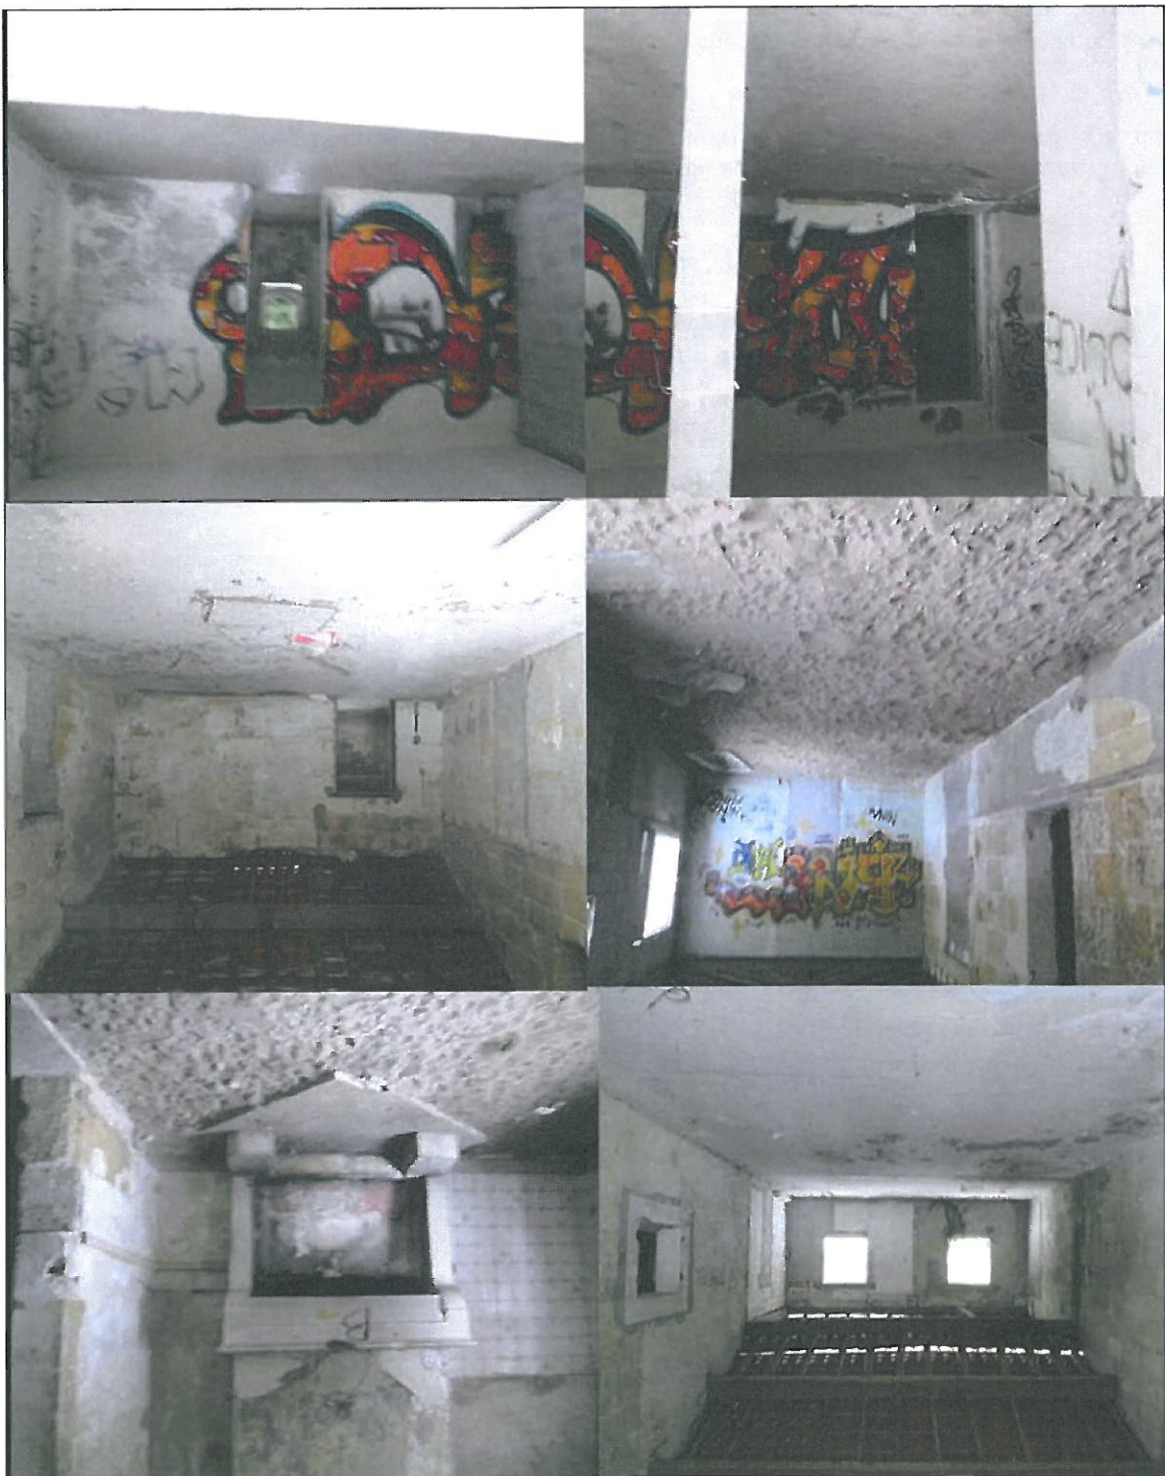
Figure n°13 : Bâtiment annexe (Intérieurs du Sud au Nord) - Téréo, novembre 2014.  
(14.150.RA.001.01.F.013)

Le bâtiment situé en limite Ouest du site, s'apparente aujourd'hui à des logements en cours de rénovation. Bien que dans un état de déconstruction intérieure avancée (sols sableux, absence de fermetures et de vitrages) le bâtiment 3 ne présente pas de dangers immédiats.

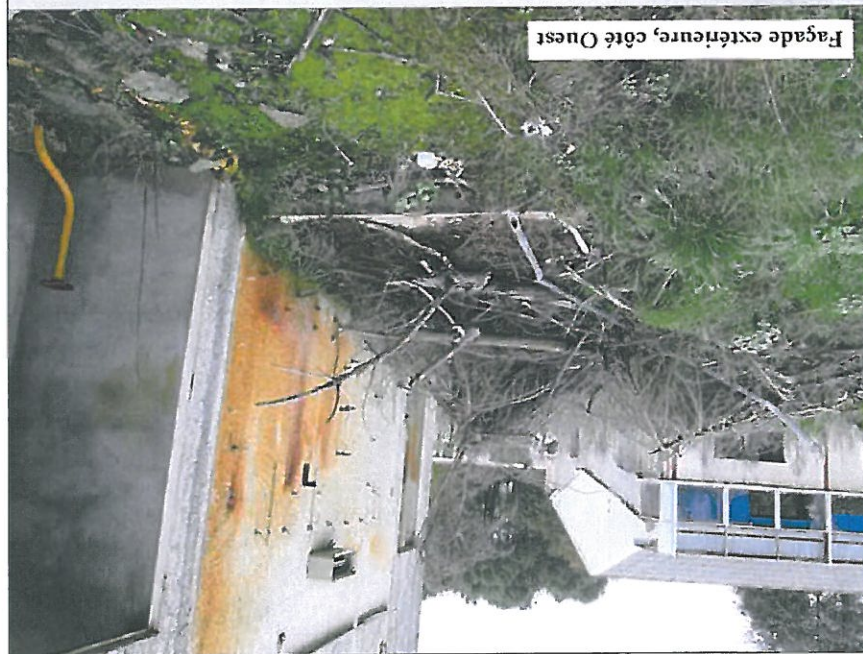
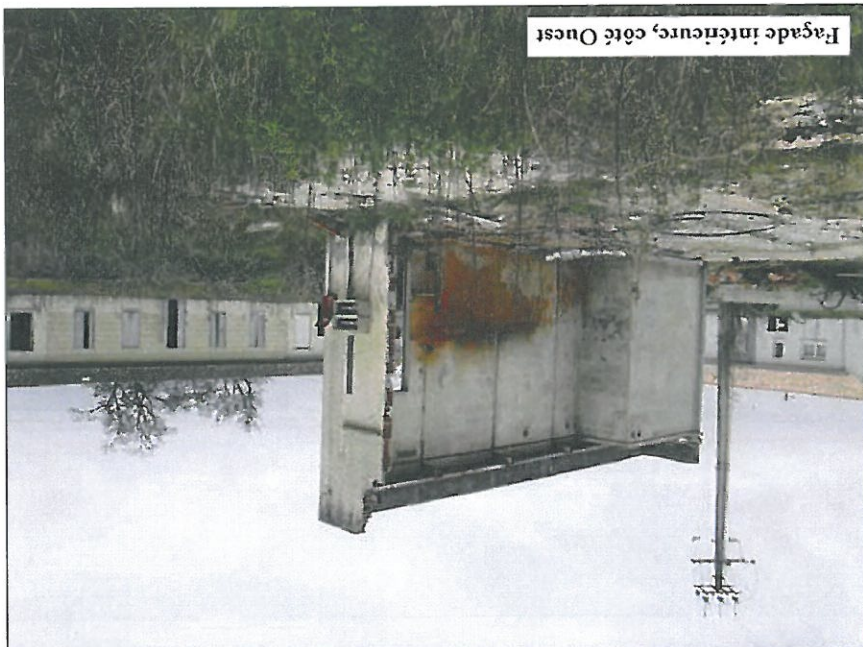
Figure n°16 : Chauffage (façade Sud) - Téréo, novembre 2014.  
(14.150.RA.001.01.Jpg016)

Les murs du bâtiment 2 présentent un risque d'effondrement (sous condition de grands vents).

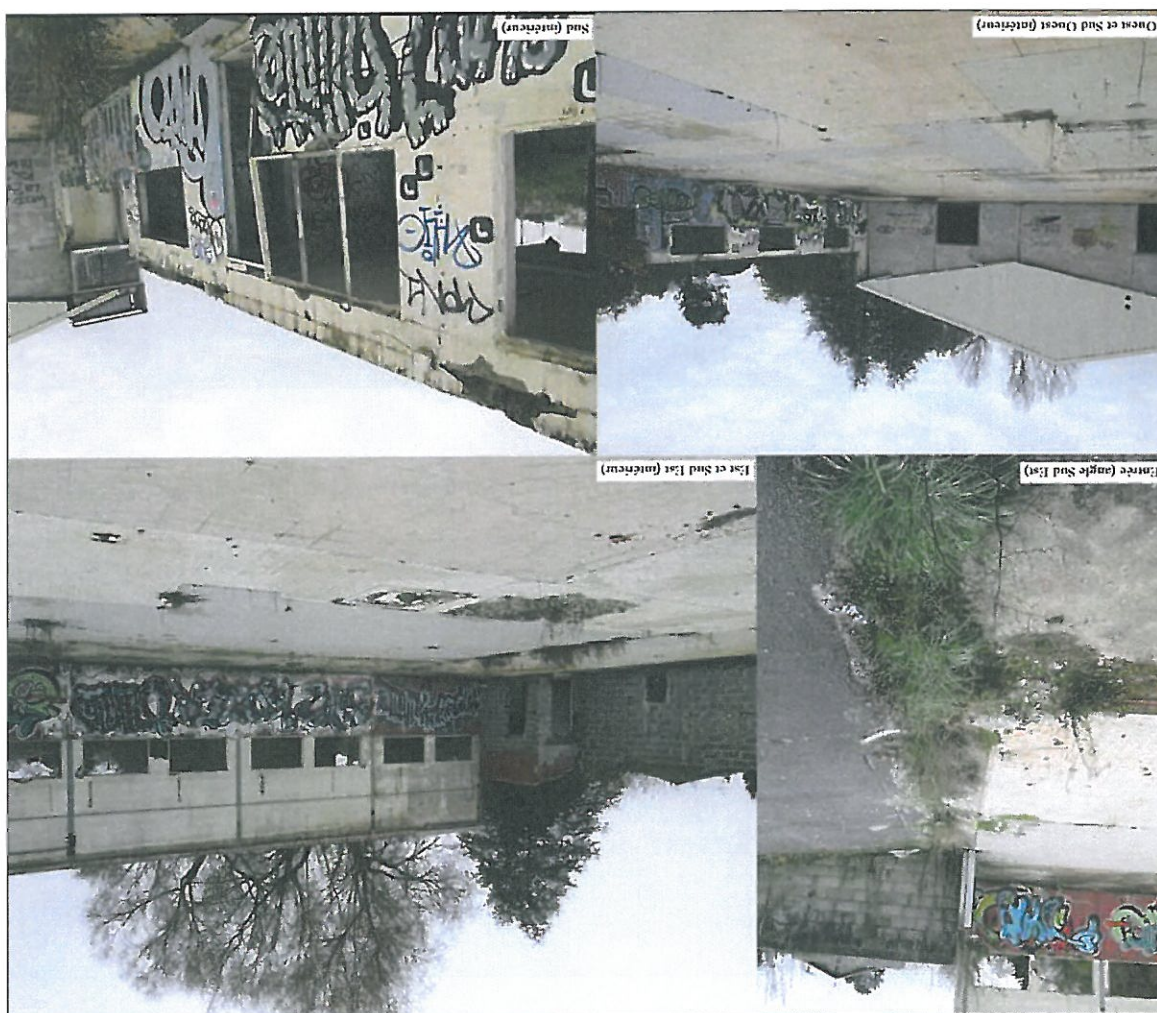
Figure n°19 : Partie Est du bâtiment d'exploitation - Téréo, novembre 2014. (14.150.RA.001.01.Fig019)

Les murs, en particulier à l'est, du bâtiment 4 présentent un risque d'effondrement (sous condition de grands vents). Un risque de chute de hauteur persiste en limite Ouest du bâtiment 4 : les anciens puits de jours latéraux sont en effet situés, hors bâtiment, à une cinquantaine de centimètres du sol. À l'intérieur

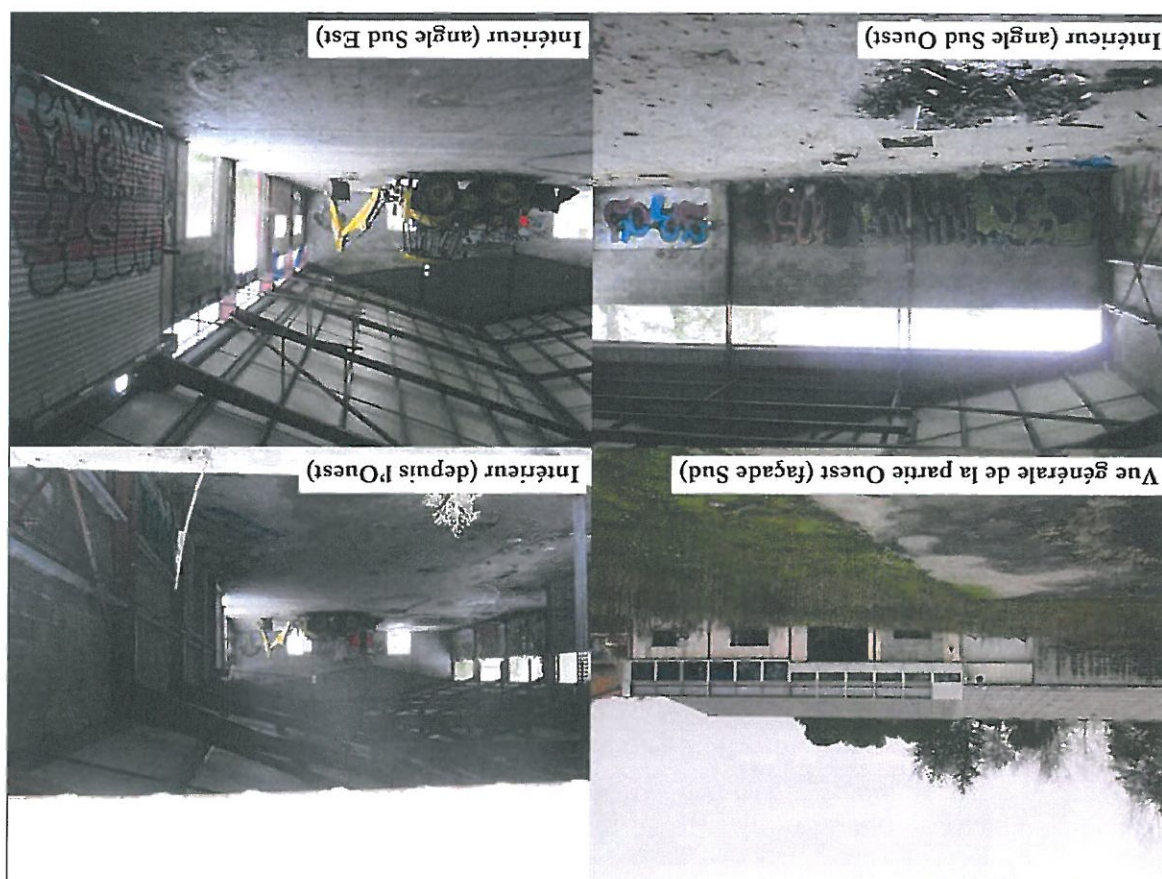
Figure n°20 : Partie Ouest du bâtiment d'exploitation - Téréo, novembre 2014.  
(14.150.RA.001.01.Trg020)

La partie Ouest du bâtiment d'exploitation n'abrite plus aucune infrastructure. Des fosses partiellement comblées de déchets et deux rampes, dont une donnant sur le mur Sud, sont identifiables au sein de ce bâtiment. Sept regards (de l'ordre de 20 x 20 cm à 40 x 60 cm) ont été dénombrés à l'extrémité Ouest du bâtiment.

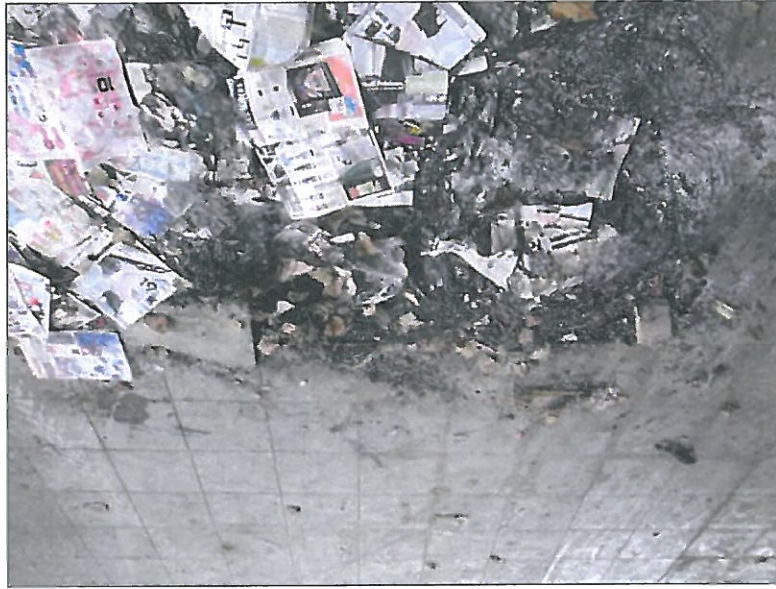
Figure n°22 : Brûlages en partie Ouest du bâtiment d'exploitation - Téréo, novembre 2014.

Lors de la visite de novembre 2014, un tractopelle endommagé était stocké au sein du bâtiment. Des zones de brûlage étaient également identifiées en plusieurs points. D'après M. AZAIS, le tractopelle appartenait au propriétaire de la parcelle (Mme DELSUC), ce dernier a été stocké dans le bâtiment suite à une panne lors de travaux d'aménagements postérieurs à la cessation d'activités du site.

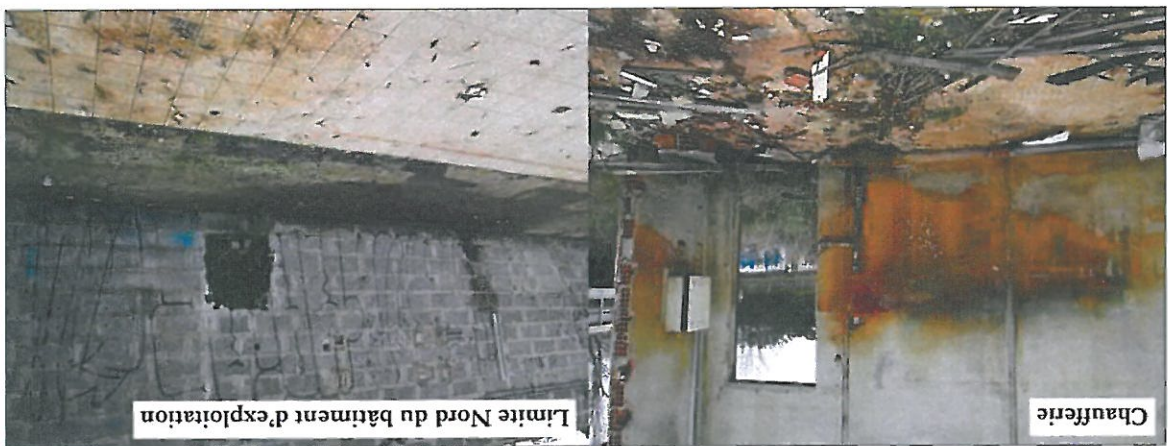
Figure n°37 : Traces de corrosions métalliques.  
(14.150.RA.001.01.Fig037)

Risques potentiels associés : pollution des sols et des eaux souterraines.
