SCI ÉTOILE  
Aire de Chasie  
33 430 BAZAS

Station-service  
33 430 BAZAS

SUIVI DE FOND DE FOUÏLE  
(06'123'RA'004'01)  
Janvier 2010

SARL TERÉO  
11 impasse Brunereau  
33 150 CENON

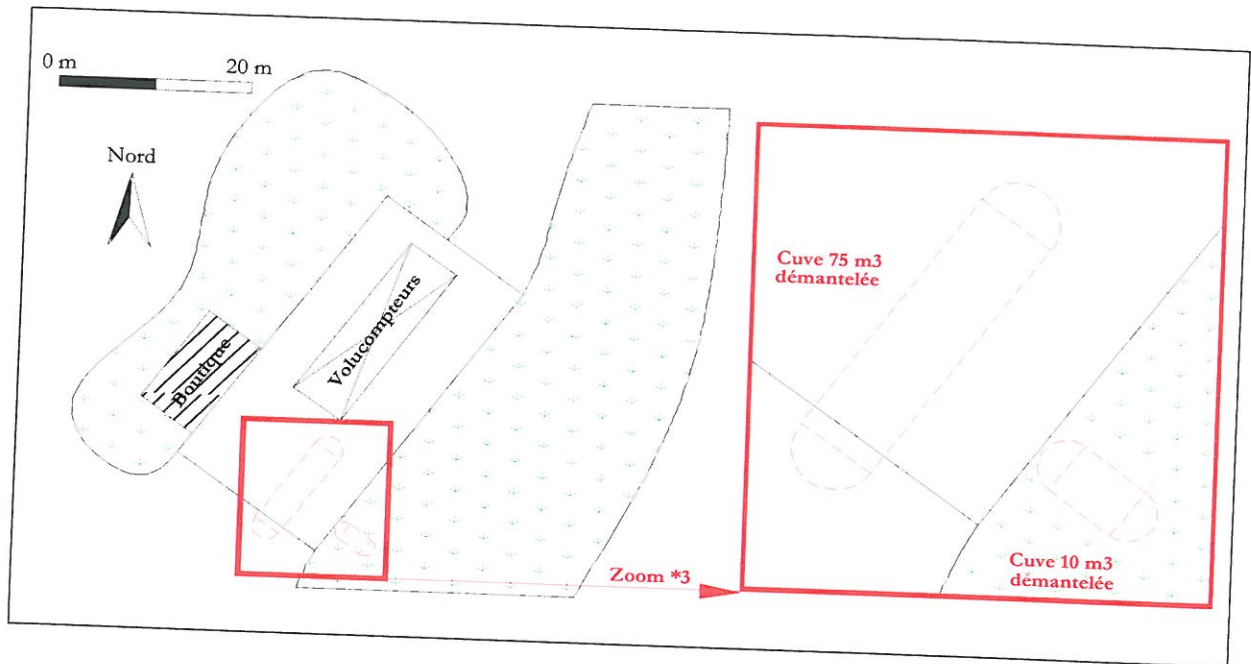
**Figure n°7 : Plan de masse de la station-service.**  
(06'123'RA'004'01'fig7)

Le site est une ancienne station-service, aujourd'hui démantelée, d'une surface approximative de 1 200 m<sup>2</sup> et constituée :

- d'une boutique ;
- de trois postes de distribution de carburant ;
- d'une cuve de 75 m<sup>3</sup> double enveloppe ;
- et d'une cuve de 10 m<sup>3</sup> double enveloppe.

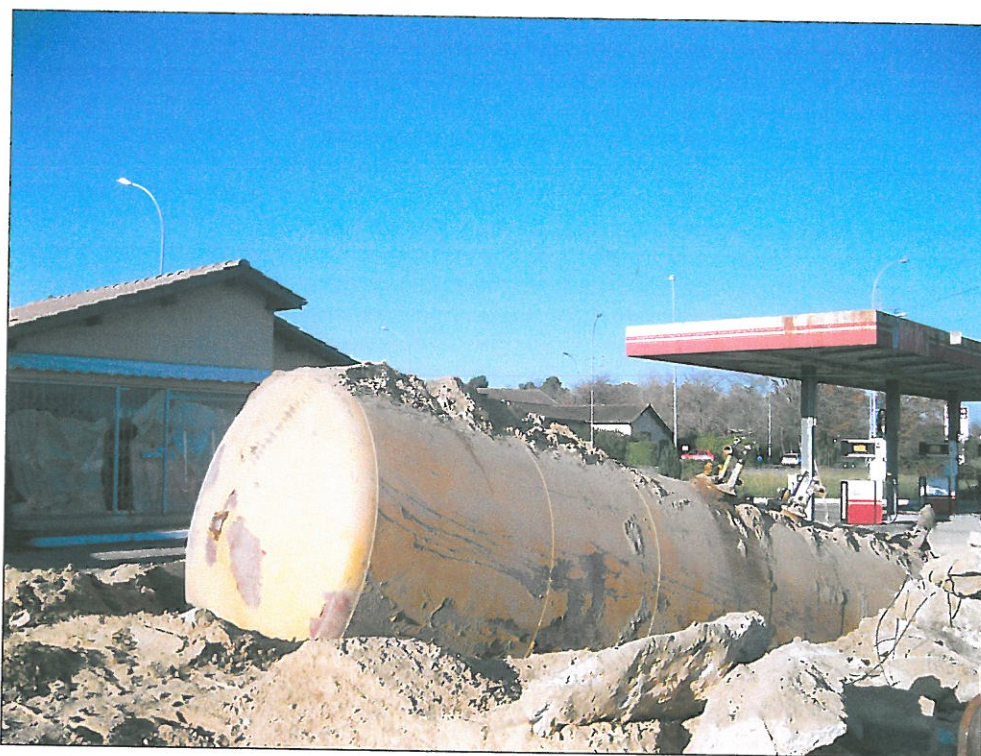
Figure n°8 : Démantèlement de la cuve de stockage de 75 m<sup>3</sup>.

La société TERÉO est ré-intervenue le 21 décembre après-midi après extraction du dernier réservoir. Suite à l'inspection visuelle de la fouille, ne mettant en évidence aucune contamination, 6 prélèvements de sols ont été répartis sous l'emprise de la cuve. Ces derniers ont été effectués à environ 4 mètres de profondeur.

Lors des interventions de la société TERÉO, une présence d'eau (probablement attribuable à la nappe phréatique) a été observée au fond de chacune des deux fouilles. Cette dernière ne présentait aucune trace de contamination organoleptique (odeur, irisation). En raison de la faible quantité d'eau accessible et de sa forte teneur en matière en suspension, aucun prélèvement d'eau exploitable n'a pu être réalisé.

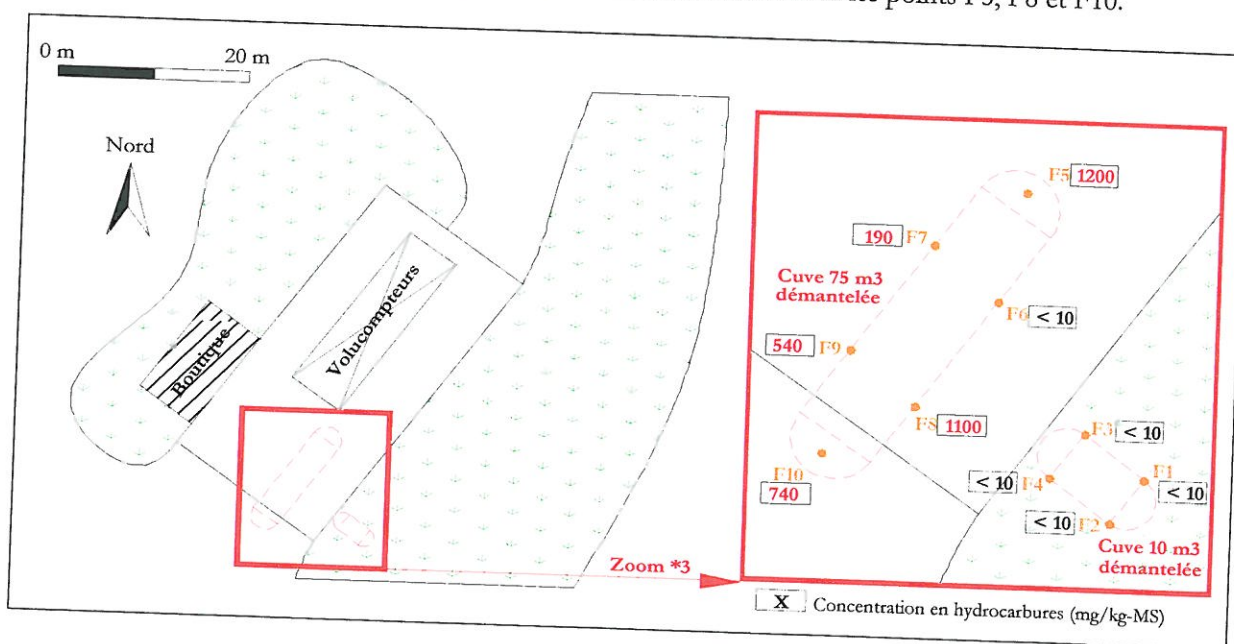
Figure n°10 : Cartographie des teneurs en hydrocarbures dans les sols.  
(06.123.RA.004.01.fig10)

L'ensemble des résultats analytiques obtenus au droit de la cuve de 10 m<sup>3</sup> (échantillons F1 à F4) est inférieur au seuil de détection analytique (10 mg/kg-MS). Aucune contamination n'est donc suggérée par ces résultats.

Les concentrations obtenues à l'aplomb du réservoir de 75 m<sup>3</sup> mettent en évidence des traces significatives en hydrocarbures totaux. Sur les six prélèvements effectués, seul l'échantillon F7 ne présente aucune contamination. Les prélèvements F5 et F7 à F10 affichent des teneurs comprises entre 190 et 1 200 mg/kg-MS. A titre indicatif, ces valeurs peuvent être comparées au seuil utilisé pour le paramètre hydrocarbures lors de l'acceptation des déchets en décharge de classe 3 (déchets inertes). Ce seuil, fixé à 500 mg/kg-MS, précise une contamination essentiellement localisée sur les points F5, F8 et F10.

A l'issue de ces travaux, les prélèvements réalisés à l'aplomb des anciennes infrastructures pétrolières ont mis en évidence une absence totale de contamination au droit de la cuve de 10 m<sup>3</sup>. Quant aux échantillons effectués à l'aplomb de la cuve de 75 m<sup>3</sup>, des traces significatives d'hydrocarbures totaux (C10-C40) ont été mises en évidence (jusqu'à 1 200 mg/kg-MS). Deux hypothèses peuvent être proposées pour expliquer cette pollution :

- contamination chronique due à un écoulement d'hydrocarbures via un trou dans la double enveloppe du réservoir ;
- contamination accidentelle et ponctuelle causée par un écoulement d'hydrocarbures lors de l'arrachement de la cuve à la tuyauterie (cuve-volumètre, cuve-dépotage).

Compte tenu des projets commerciaux prévus au droit du site, le risque de contamination des futurs usagers par inhalation ne peut pas être écarté. La présence potentielle de la nappe phréatique à moins de cinq mètres de profondeur, met également en évidence un risque potentiel de propagation de la contamination dans l'environnement proche. De fait, la réalisation d'investigations complémentaires visant à étudier les voies de transfert de la pollution (gaz et eaux souterraines) est préconisée.
