L-J HEXAFORM

Saint-Michel de Castelnau (33)

DOSSIER DE MISE EN SECURITE

Rapport : ICPE 2013/10/25 - 015

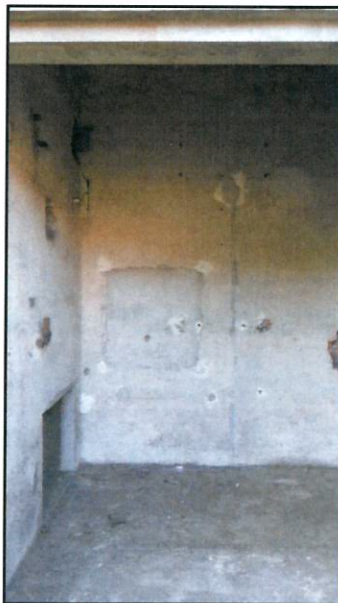
Figure 3 : Local transformateur le 26.6.2013

Le transformateur électrique a été volé postérieurement à la liquidation judiciaire.

Le dossier de demande d'autorisation d'exploiter réalisé en avril 1997 par IDE Environnement indique en page 21 que : « Dans tous les cas, ces matériels sont exempts de polychlorobiphényles. » Ceci est confirmé par l'article 1 de l'arrêté d'autorisation n° 14525 du 6 mars 1998 qui ne mentionne pas de transformateur électrique contenant des PCB (Cf. Annexe X).

Lors de l'inspection du 27 juin 2013, nous avons constaté la disparition du transformateur (Cf. Figure 3).

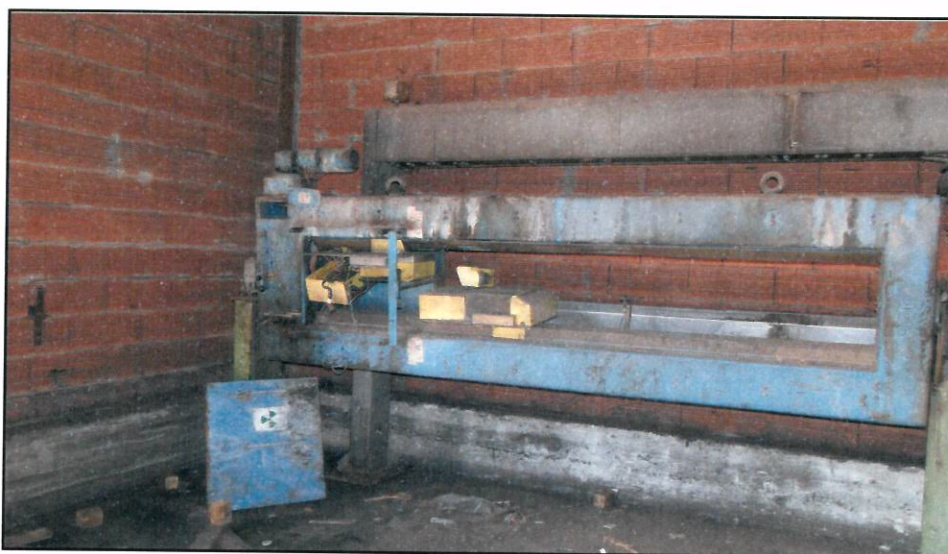
Figure 7 : Dépose des sources radioactives

L'établissement était équipé de deux sources radioactives installées en bout des machines à papier et utilisées pour contrôler la qualité des produits.

Pour prévenir tout risque de vol de ces sources fixées sur des éléments métalliques (vol de métaux), nous avons contacté la société Honeywell dès le 20 février 2012 pour fournir un devis au Juge-Commissaire.

Après que ce dernier a rendu une Ordonnance (transmise par le Greffe du Tribunal de Commerce de Bordeaux) autorisant l'opération, les sources ont été déposées le 2 juillet 2012 (Cf. justificatif en Annexe III).

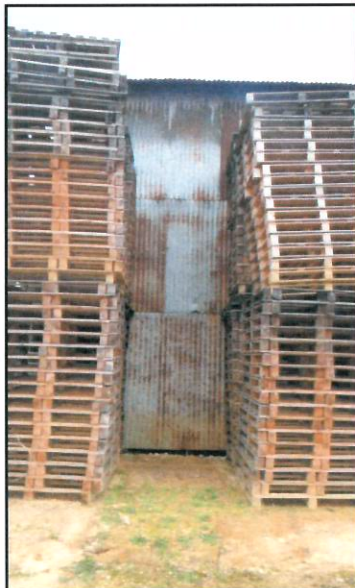
Figure 8 : Enlèvement de transcuves de déchets

Le tonnage total des déchets enlevés est d'environ 21 tonnes avec notamment :

- Colorant basique : 10 tonnes
- Peintures : 6 tonnes
- Graisses et hydrocarbures : 2 tonnes
- Déchets organiques : 1,5 tonne
- Huiles et eau en mélange : 1 tonne
- Hydroxyde de sodium : 0,5 tonne
- Et divers

Les déchets entreposés en différents points du site ont été regroupés puis évacués par la société PAPREC. Les justificatifs sont donnés en Annexe VI.

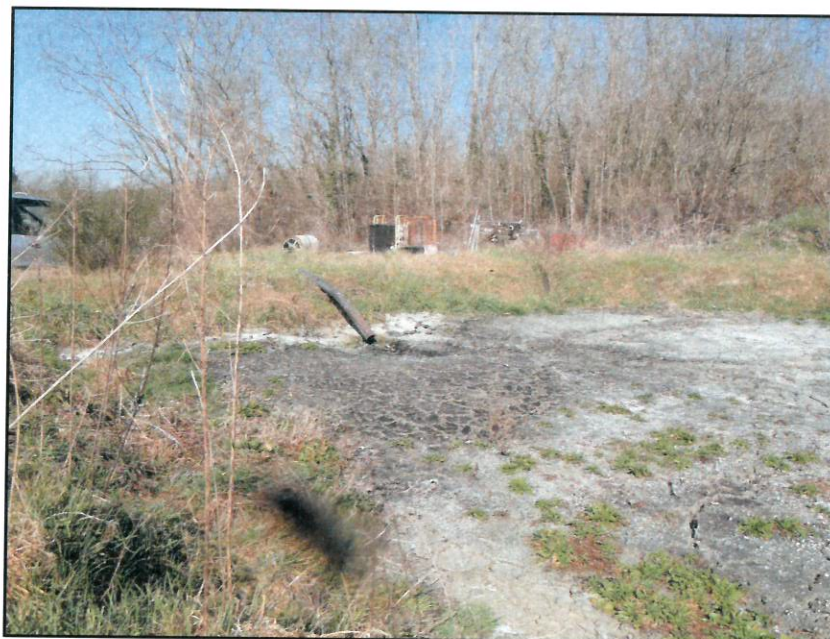
Figure 9 : Lagune au 21 mars 2012

La société liquidée avait créé une lagune pour évacuer le trop plein de boues de la STEP.

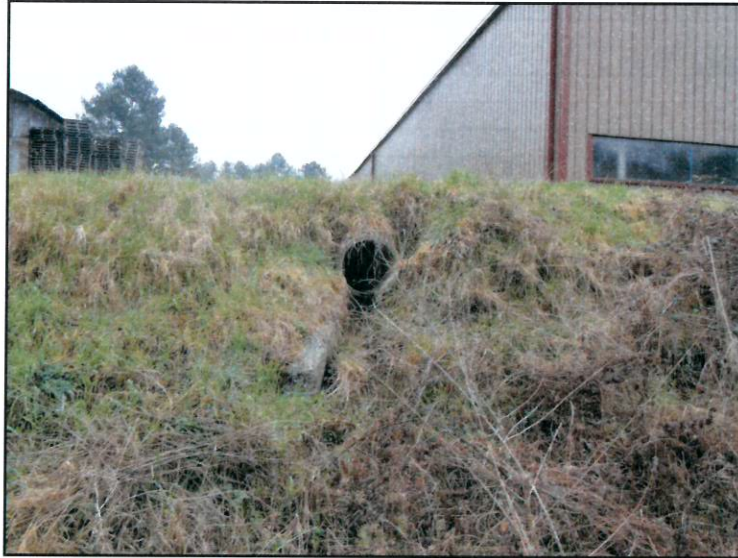
Figure 11 : Fosse située à l'arrière du bâtiment

Les résultats présentés dans le tableau ci-dessus ne mettent pas en évidence de pollution du sol dans cette fosse qui a reçu des eaux de rinçage des colles à base d'amidon.

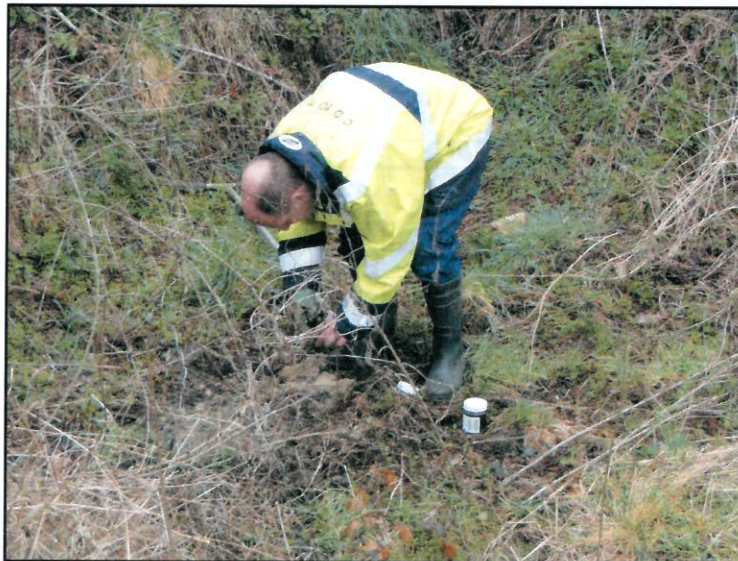
Figure 12 : Prélèvement d'échantillons de sol dans la fosse le 21.03.12

Le 21 mars 2012, nous avons effectué deux prélèvements de sol à la tarière manuelle dans la fosse située derrière la cartonnerie n° 2 (Cf. Annexe II) et un dans la lagune sur la matrice boues pour qualifier le déchet préalablement à sa prise en charge par la société TERRALYS.
