Parc des Angéliques (société FIB Borifer –Pargade)  
Quai de Brazza  
33 000 BORDEAUX

ETUDE HISTORIQUE ET DOCUMENTAIRE  
*(13.043.RA.006.01)*  
Juillet 2014

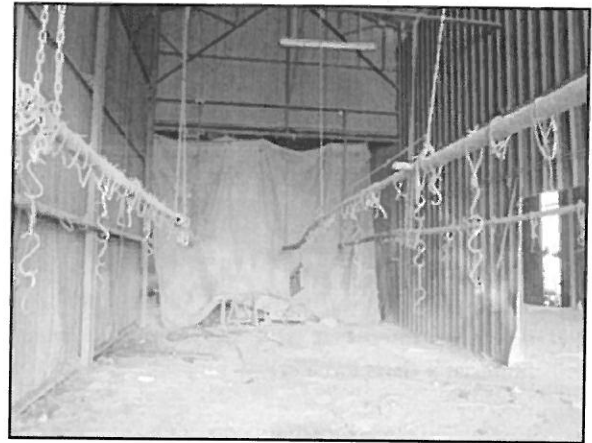
**Figure 43 : Vue de l'atelier (n°17)**  
*(13.043.RA.006.01.fig43)*

Dans l'atelier principal (n°17), les parois étaient recouvertes d'une épaisse couche de peinture. De plus, à l'entrée du local technique et de l'atelier, plusieurs couches de nature métallique ont été identifiées au sol.

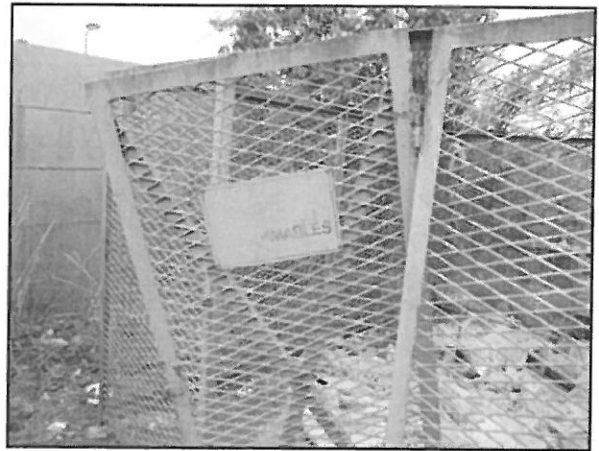
Enfin, en bordure Sud du site, deux boxes ont été identifiés. L'une contenait probablement des bombonnes d'oxygène et d'acétylène (n°21) (outil généralement utilisé en soudure) et l'autre, une ancienne cuve de gaz (n°22).

**Figure 48 : Boîte n°21**  
*(13.043.RA.006.01.fig48)*

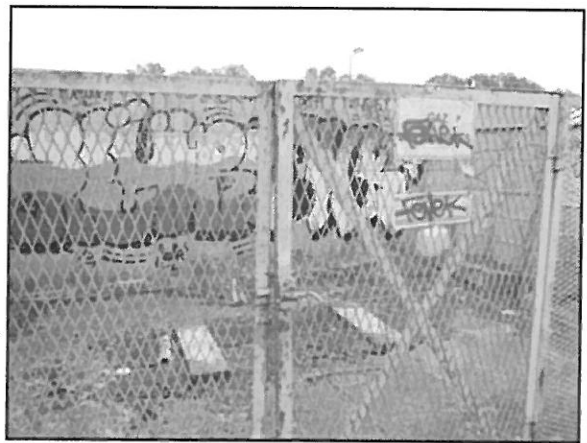
**Figure 50 : Boîte n°22**  
*(13.043.RA.006.01.fig50)*

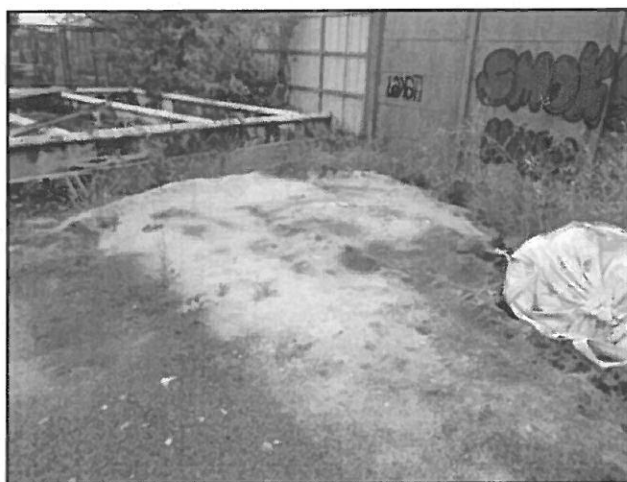
**Figure 60 : Photographie des couches de sables abrasifs**

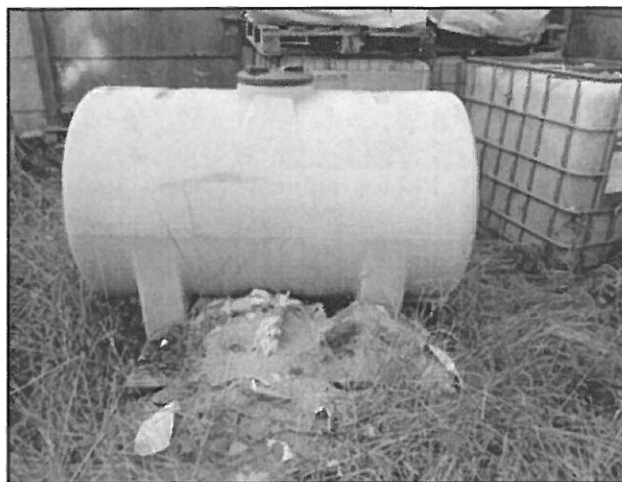
**Figure 61 : Photographie de stocks de produits non identifiés (Citerne) (j)**

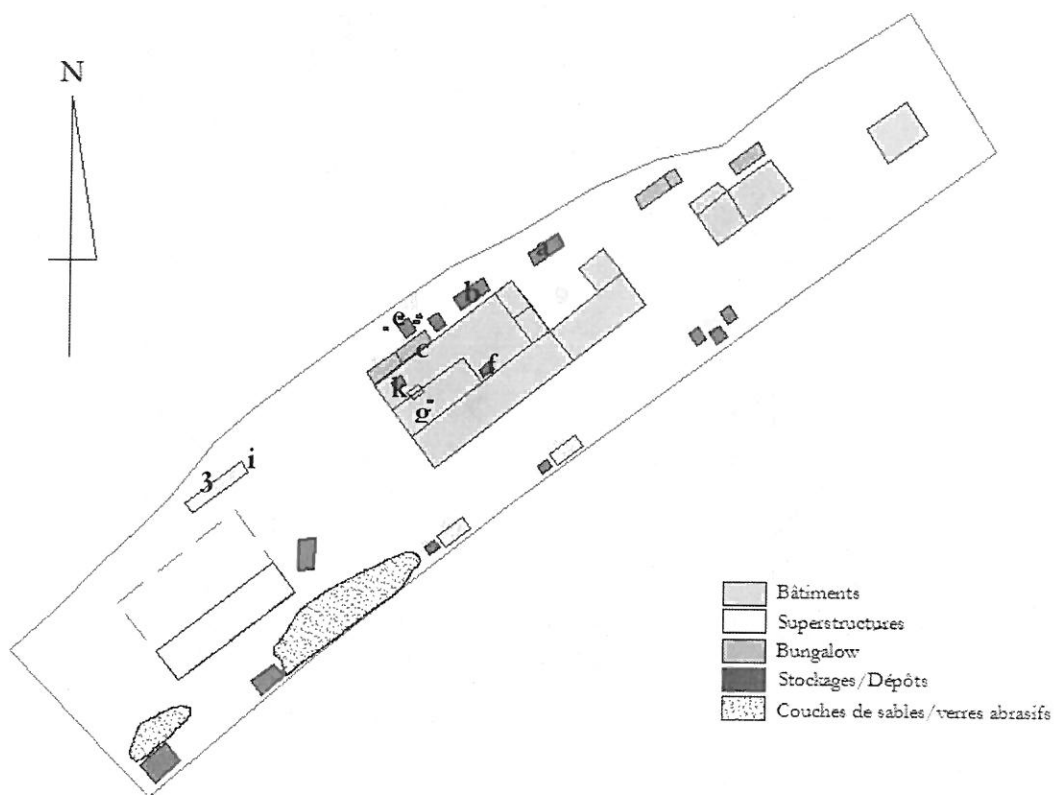
Figure 81 : Sources de pollution potentielle dans la Parcelle 1  
 (13.043.RA.006.01.fig81)

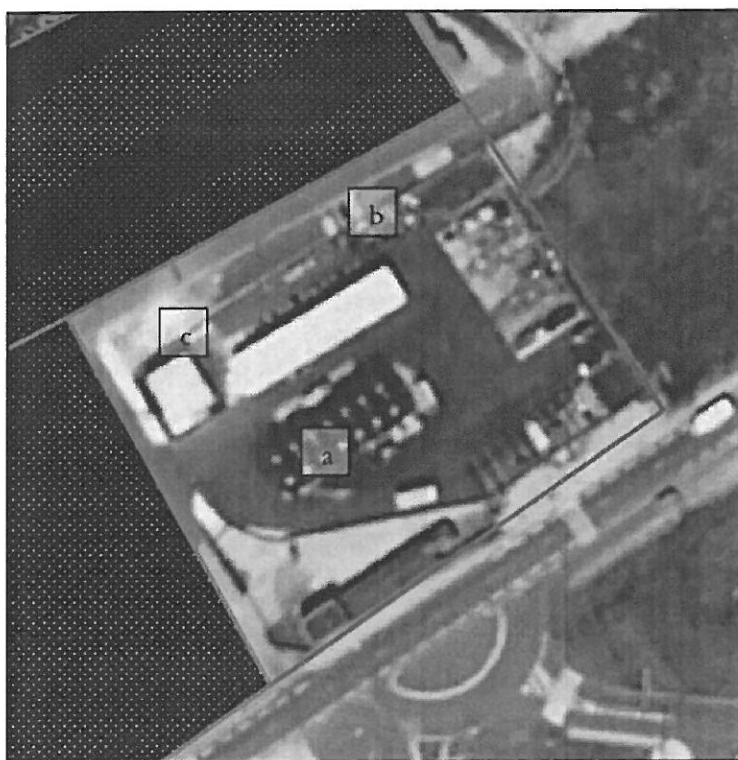
La localisation de la cuve à fioul de SEVIA ainsi que du stockage des solvants/peinture est incertaine.

**Figure 84 Sources de pollution potentielle dans la Parcelle 6**  
*(13.043.RA.006.01.fig84)*
