**ANCIENNE STATION-SERVICE AUX COULEURS TOTAL
SARL "STATION ET LAVAGE"
RD 137
33710 PUGNAC
(CI : 82793)**

**RAPPORT DE SUIVI N°1
- 16 et 23 mai 2016 -**

***MISE EN PLACE D'UN PIEZOMETRE COMPLEMENTAIRE
ET SURVEILLANCE DE LA QUALITE DES EAUX SOUTERRAINES
(10.007.A.R.04.1)***

RAPPORT FINAL

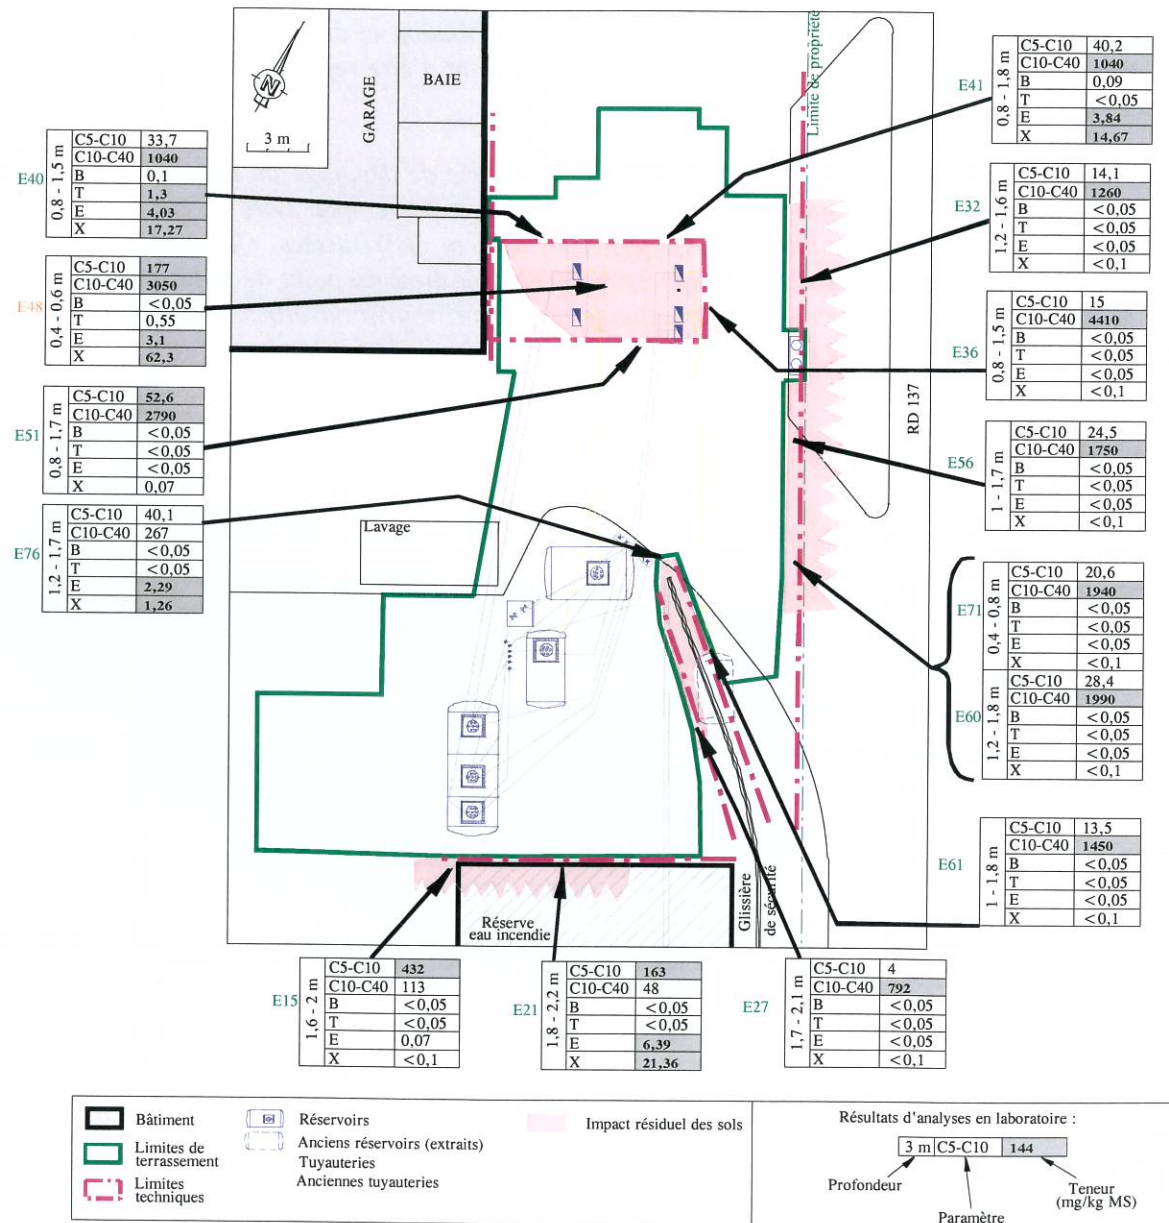
Figure n°5 : Carte des impacts résiduels dans les sols lors des travaux de démantèlement de 2013 (10.007.A.AF(R.04.1).04.1)

En raison de limites techniques (cf. figure de la page suivante), des impacts résiduels étaient présents dans les sols :

- au droit des pistes de distribution ;
- le long de la limite de propriété du côté de la route départementale 137 ;
- au droit de la glissière de sécurité ;
- en limite de la réserve incendie.

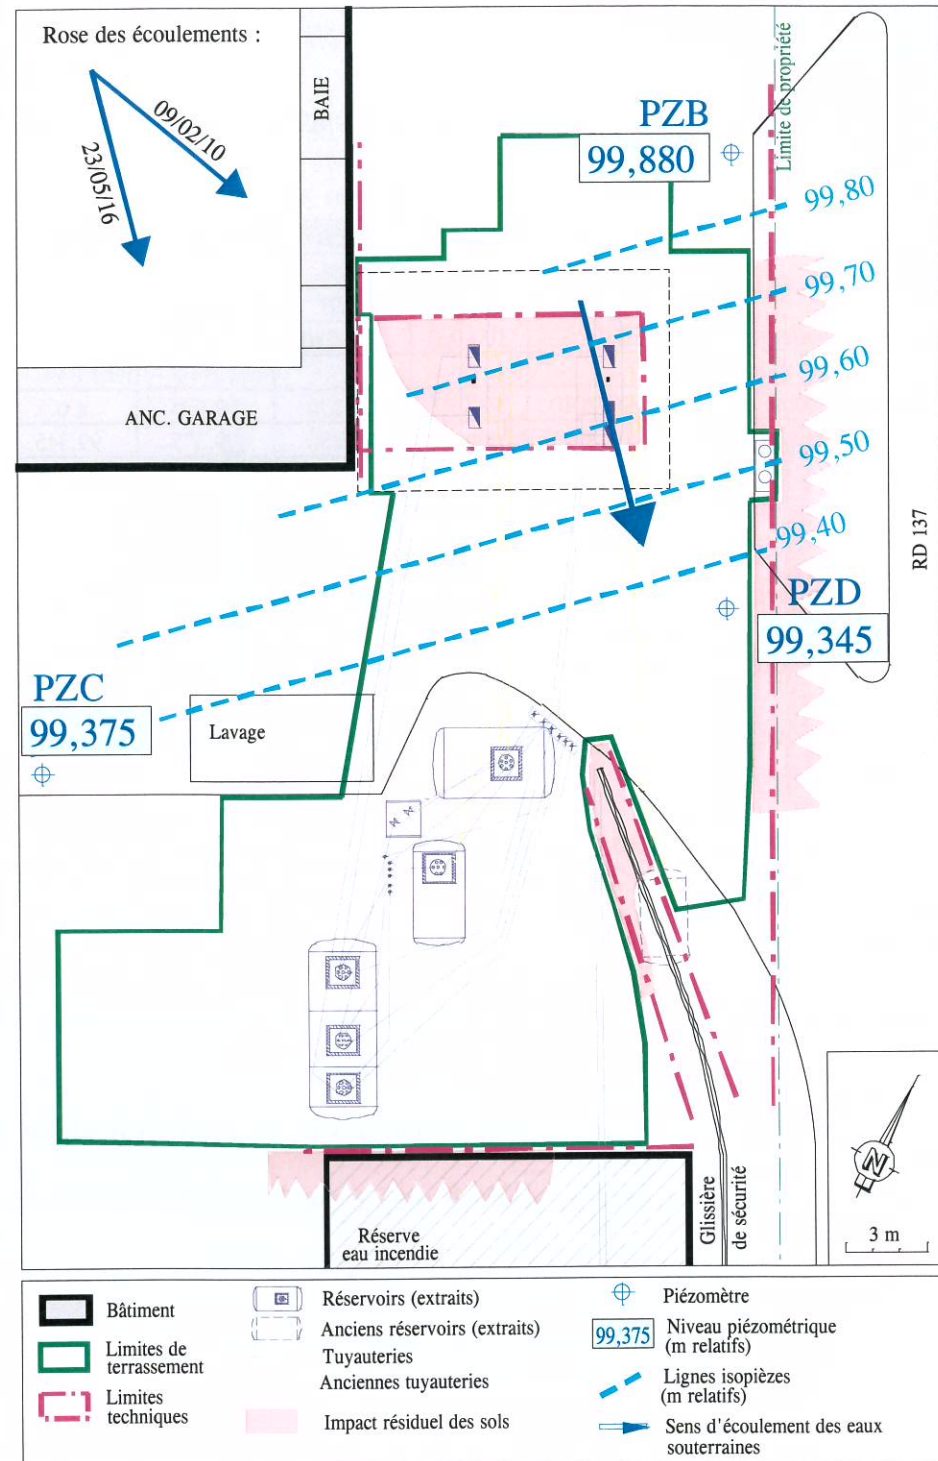
Figure n°11 : Esquisse piézométrique du 23 mai 2016.
(10.007.A.AF(R.04.1).09.1)

Au 23 mai 2016, les eaux souterraines présentent un écoulement dirigé vers le quart Sud-Est ce qui est cohérent avec les observations de 2010. Le gradient hydraulique est élevé (3,3% en mai 2016 et 6% en février 2010). Ce gradient élevé peut s'expliquer par la nature argileuse des terrains (perméabilité médiocre).

- PZB : amont-latéral hydraulique ;
- PZC : latéral hydraulique de l'ancienne station-service (et aval hydraulique de l'ancien garage automobile RENAULT) ;
- PZD : aval hydraulique des impacts résiduels sous les anciennes pistes de distribution.

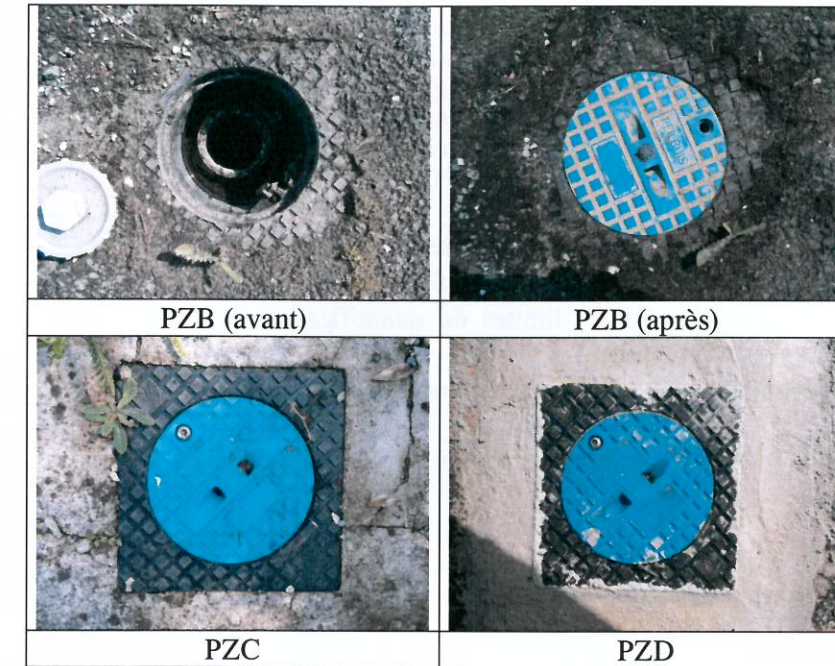
Figure n°12 : Vue des bouches de protection.

- PZB : le regard de la bouche PEHD est absent. Ce dernier a été remplacé le 23 mai 2016, il est étanche et verrouillable ;
- PZC : la bouche PEHD est en bon état (état général et propreté), étanche et verrouillable ;
- PZD : la bouche PEHD est en bon état (état général et propreté), étanche et verrouillable ;

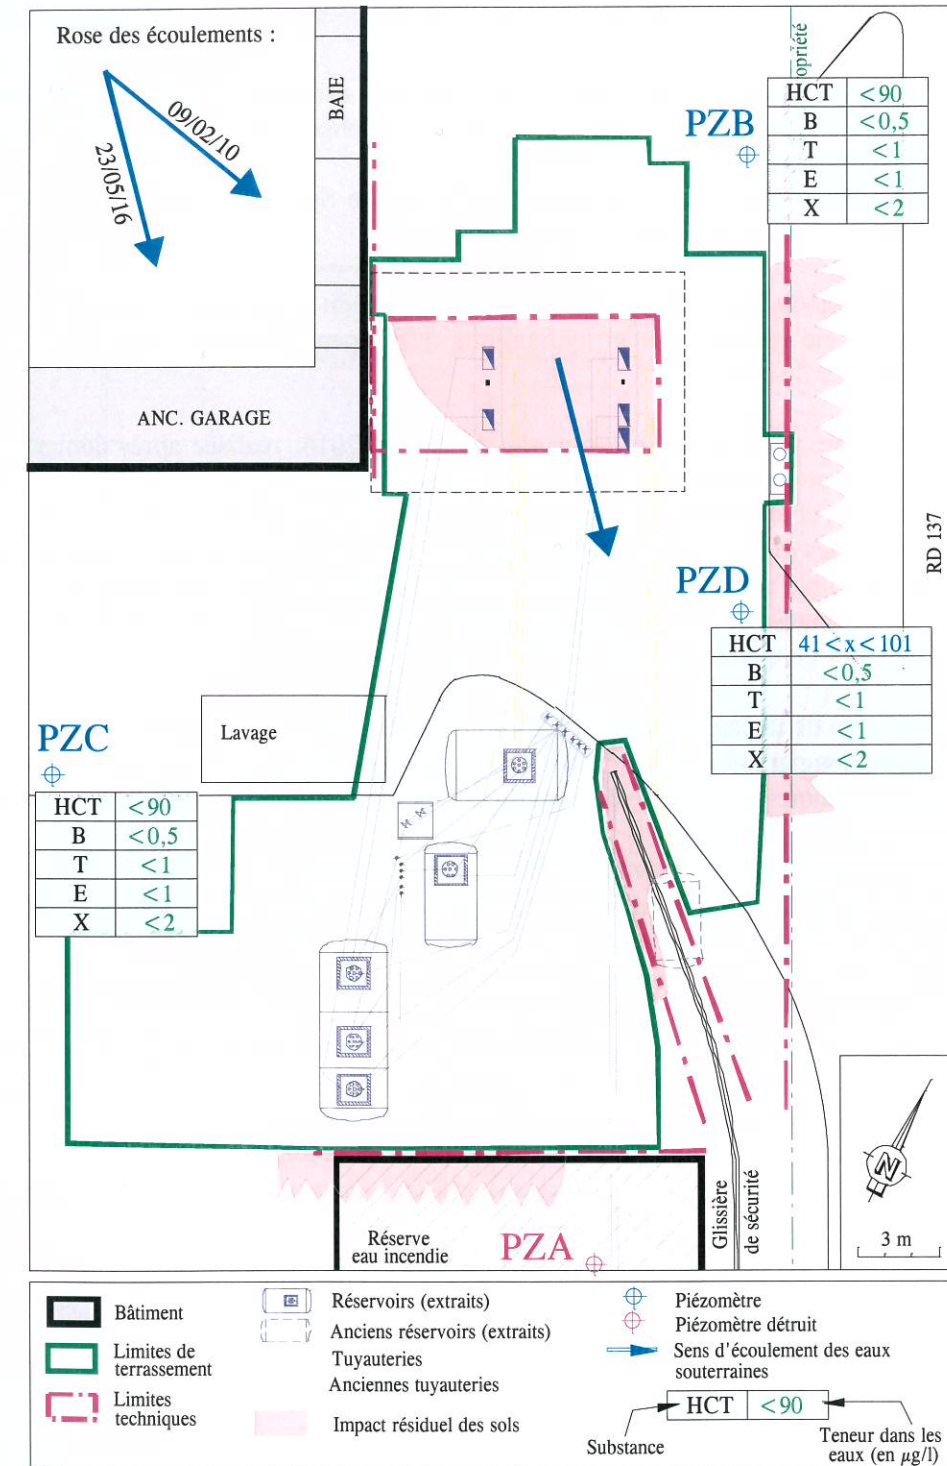
Figure n°16 : Carte des teneurs en hydrocarbures dissous et BTEX dans les eaux souterraines (mai 2016). (10.007.A.AF(R.04.1).14.1)

Avec des teneurs inférieures ou proches des limites de quantification du laboratoire, les résultats d'analyse de mai 2016 confirment l'absence d'impact au droit des piézomètres de contrôle (notamment en PZD situé en aval hydraulique des impacts résiduels des anciennes pistes de distribution).
