**ANCIENNE STATION-SERVICE AUX COULEURS TOTAL
SARL "STATION ET LAVAGE"
RD 137
33710 PUGNAC
(CI : 82793)**

**RAPPORT DE SUIVI N°2
- 21 septembre 2016 -**

***SURVEILLANCE DE LA QUALITE DES EAUX SOUTERRAINES
- BILAN DES MESURES DE GESTION -
(10.007.A.R.05.1)***

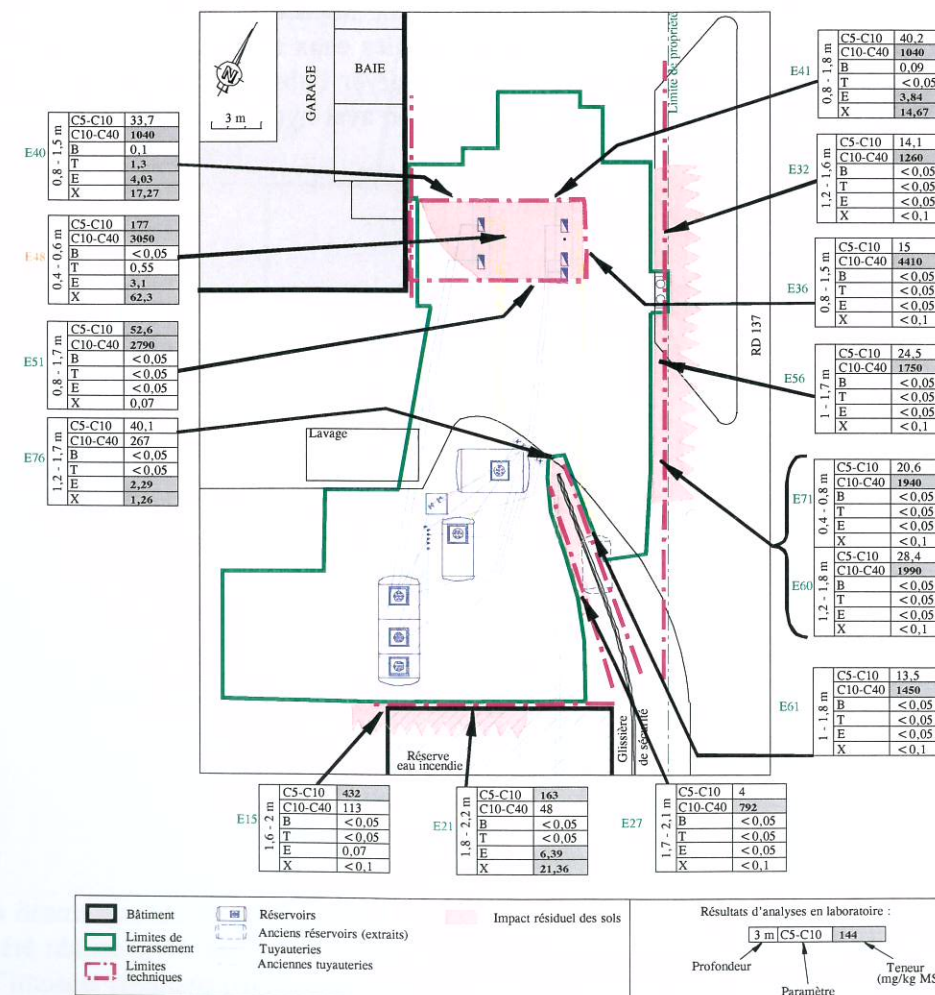
Figure n°5 : Carte des impacts résiduels dans les sols lors des travaux de démantèlement de 2013 (10.007.A.AF(R.04.1).04.1)

En raison de limites techniques (cf. figure suivante), des impacts résiduels étaient présents dans les sols :

- au droit des pistes de distribution ;
- le long de la limite de propriété du côté de la route départementale 137 ;
- au droit de la glissière de sécurité ;
- en limite de la réserve incendie.

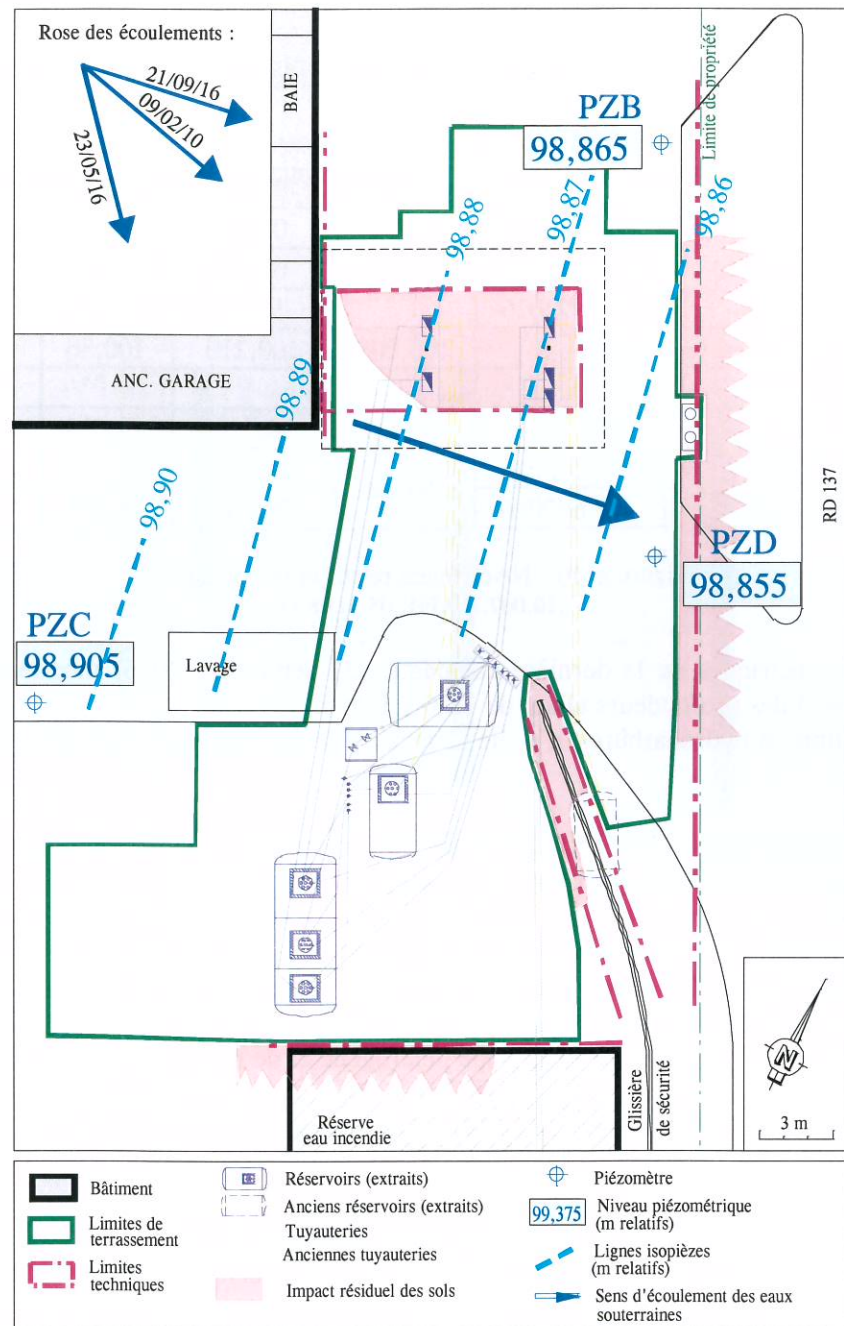
Figure n° 11 : Esquisse piézométrique du 21 septembre 2016.
(10.007.A.AF(R.05.1).09.1)

Au 21 septembre 2016, les eaux souterraines présentent un écoulement dirigé vers l'Est ce qui est globalement cohérent avec les observations des campagnes précédentes. Le gradient hydraulique est de 0,2% en septembre 2016 ce qui est inférieure aux campagnes précédentes (3,3% en mai 2016 et 6% en février 2010) ce qui confirme une nappe hétérogène et de mauvaise perméabilité.

- PZB : latéral hydraulique ;
- PZC : amont-latéral hydraulique de l'ancienne station-service ;
- PZD : aval hydraulique des impacts résiduels sous les anciennes pistes de distribution.

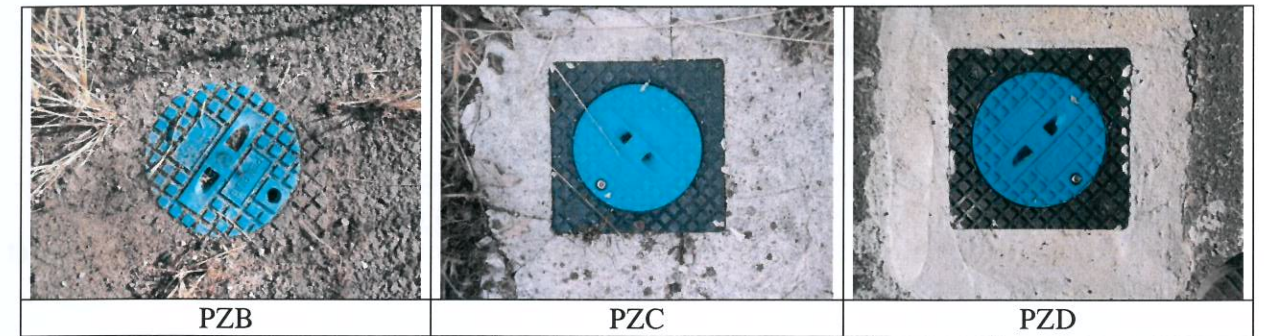
Figure n° 12 : Vue des bouches de protection.

- PZB : la bouche PEHD est en bon état (état général et propreté), étanche et verrouillable ;
- PZC : la bouche PEHD est en bon état (état général et propreté), étanche et verrouillable ;
- PZD : la bouche PEHD est en bon état (état général et propreté), étanche et verrouillable.

Lors de la réalisation des purges et en tenant compte des mesures de fond fournies dans le tableau ci-dessous, aucun colmatage significatif des ouvrages n'a été identifié.

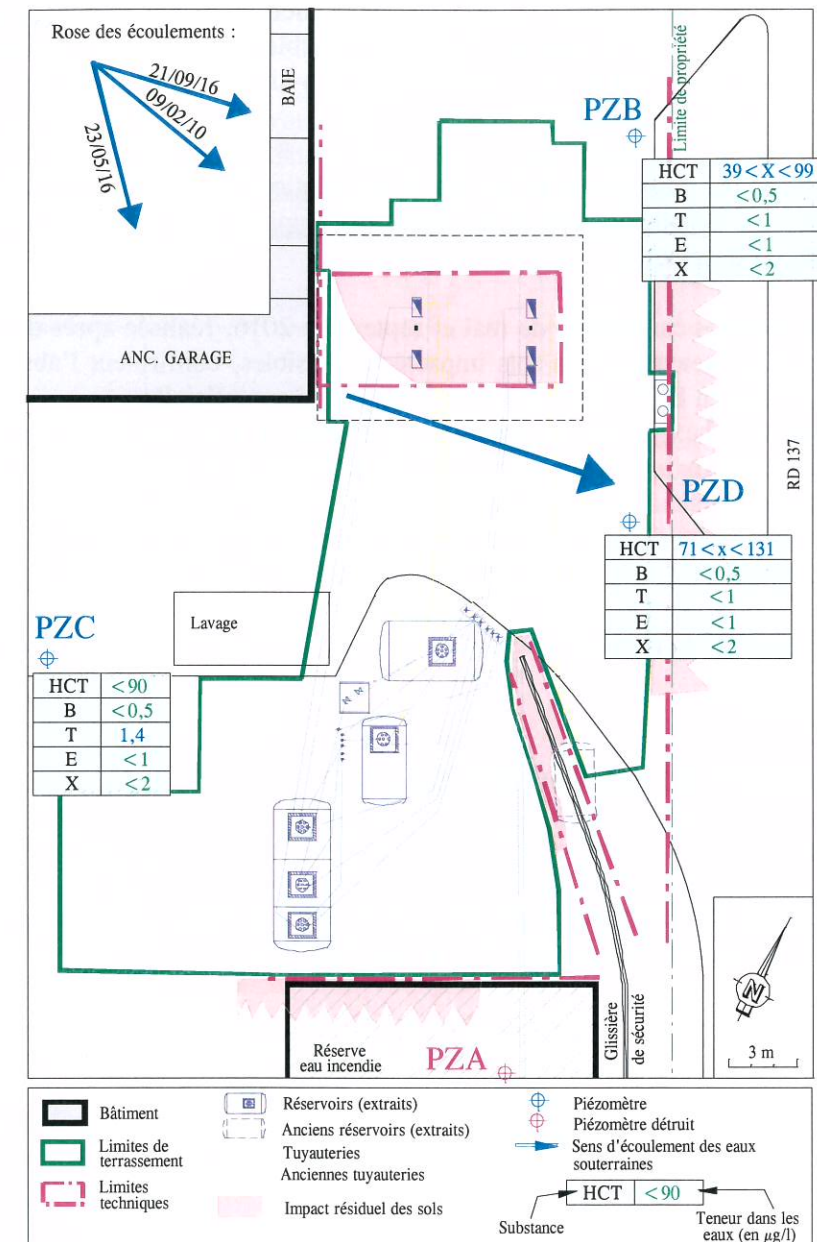
Figure n°16 : Carte des teneurs en hydrocarbures dissous et BTEX dans les eaux souterraines (septembre 2016).
(10.007.A.AF(R.05.1).14.1)

Historiquement, aucun impact n'a été mis en évidence sur les eaux souterraines depuis les premiers prélèvements en février 2010.

Les résultats d'analyses restent inférieurs aux limites de quantification du laboratoire pour le prélèvement réalisé sur le réseau d'eau potable du site pour l'ensemble des composés recherchés.
