# **Terrain sis 75 rue Bourbon à Bordeaux (33)**

## *Etude de vulnérabilité*

Février 2016

A82080/C

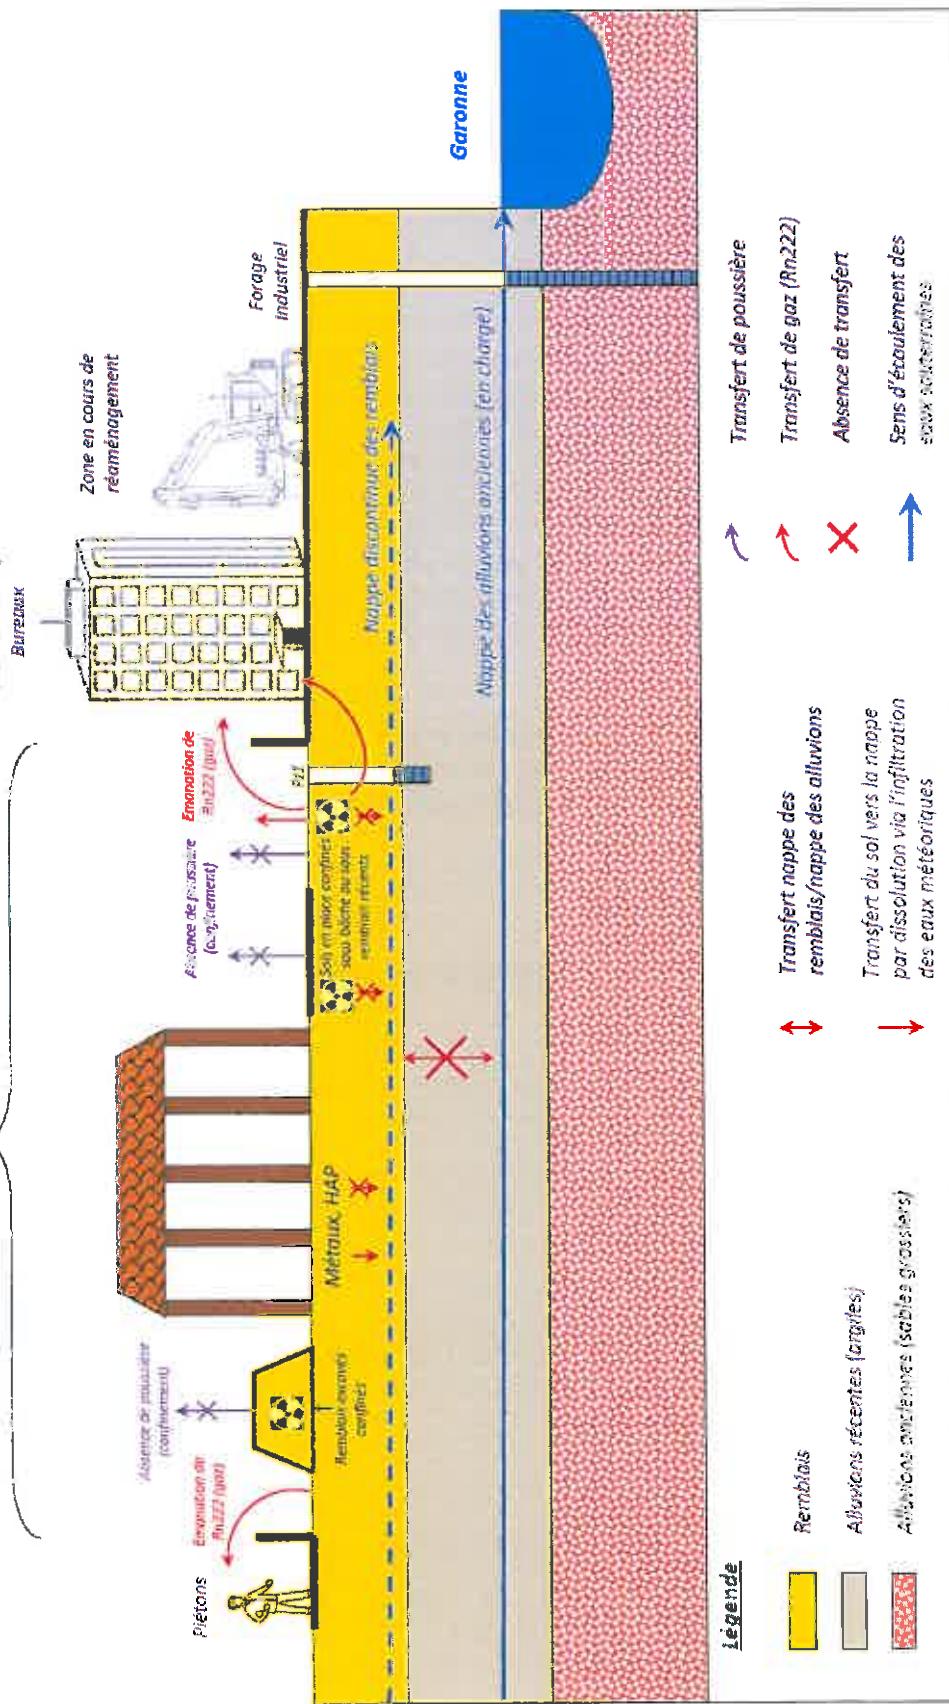
Figure 6: Schéma conceptuel – état actuel

Le schéma conceptuel permet de synthétiser l'ensemble des données issues de l'étude de vulnérabilité. Il permet d'identifier les sources, vecteurs et cibles des pollutions présentes.

- Remblais anthropiques hétérogènes contaminés en métaux (arsenic, plomb, zinc et mercure) ;
- Remblais anthropiques à l'angle est de la parcelle n°26 (HAP et plomb) ;
- Remblais anthropiques à partir de 20 à 40 cm de profondeur, situés au droit de la parcelle n°1 le long de la halle, impactés en Radium 226 ;
- Eaux de la nappe des remblais (arsenic et plomb) ;

Ces sources sont liées à la nature des remblais sur le site, dont la partie contaminée en radium serait liée à une ancienne activité industrielle.

- L'air :
  - les sols nus impactés en métaux ou en radium sont susceptibles de générer des émissions de poussières au droit et à l'extérieur du site via l'air en l'absence de confinement, et d'induire des risques d'exposition par ingestion de poussière. Il convient de préciser que les zones impactées en radium sont aujourd'hui maintenues confinées ;

- la présence de radon, gaz radioactif véhiculé par l'air de surface ou l'air du sol, est susceptible d'induire un risque d'exposition par inhalation ;

- les eaux météoriques : en l'absence d'imperméabilisation de surface les eaux météoriques s'infiltrent dans les sols et sont susceptibles de solubiliser et d'entraîner une partie des polluants en présence vers la nappe des remblais ;

- Les eaux souterraines sont susceptibles de diffuser un panache de pollution au droit et à l'extérieur du site. Il est précisé que la couche d'argile des alluvions récentes constitue une protection de la nappe des alluvions anciennes vis-à-vis des contaminants présents. La nappe des remblais reste, quant à elle, exposée à la migration de composés présents dans les sols.

- Usagers des eaux souterraines hors site : seuls des usages de contrôle de la nappe ou de pompage industriel ont été référencés. En l'absence d'impact de la nappe des remblais et en l'absence de transfert vers la nappe des alluvions anciennes, ces cibles ne sont pas exposées.

- Piétons circulant à proximité du site, travailleurs des chantiers voisins, travailleurs et étudiants occupant l'école privée au sud, adultes et enfants occupant les logements collectifs jouxtant ou situés à proximité du site. Ces cibles sont potentiellement exposées au radon (gaz) issu de matériaux radioactifs détectés sur site ou à l'extérieur du site. Notons toutefois que cette exposition est mesurée à des teneurs très faibles, conformes aux seuils réglementaires en vigueur, sur site ou à l'intérieur des bâtiments riverains. Ces cibles ne sont pas considérées comme exposées aux poussières issues des matériaux radioactifs, celles-ci n'ayant pas été détectées dans l'air ambiant au droit du site.
