**SOCIÉTÉ DES MINES DE BITUME ET
D'ASPHALTE DU CENTRE**

**TRAVAUX DE REHABILITATION :
DEMOLITION ET DEPOLLUTION DU SITE**

BORDEAUX (33)

Dossier d'ouvrage exécuté

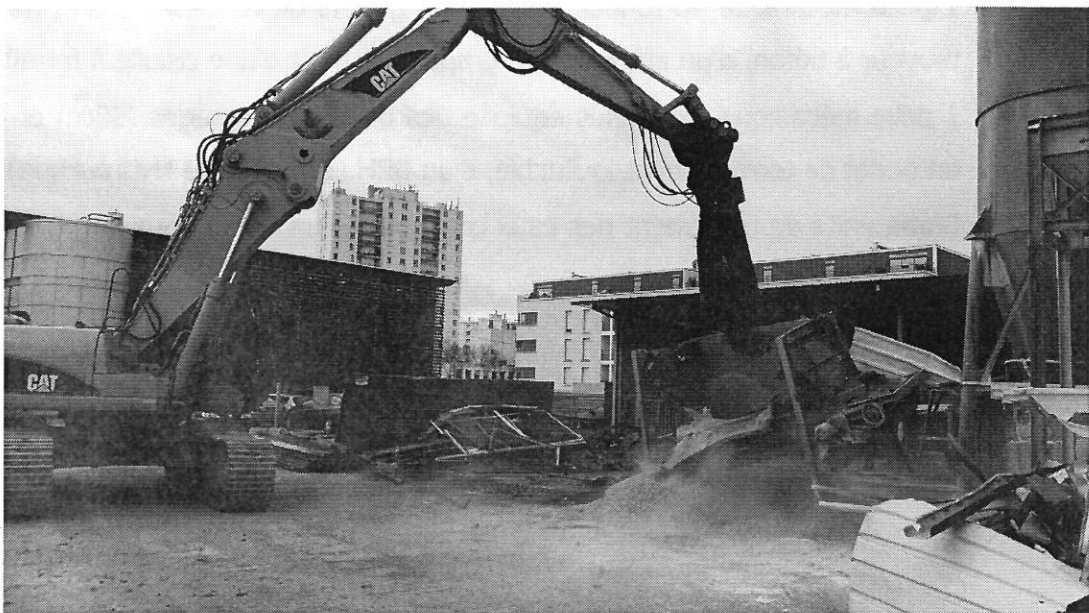
Figure 4 : Démantèlement des bâtiments

Les bâtiments ont été démolis à l'aide d'une pelle équipée de tous les outils nécessaires pour assurer les travaux en toute sécurité.

Un tri des matériaux a été réalisé par un broyage des bétons sains pour remise en place dans les fouilles futures et par une évacuation des matériaux valorisables (ferraille). Les DIB (Déchets Industriels Banals) et le bois ont été regroupés en benne avant leur évacuation (Cf. § V.4.3).

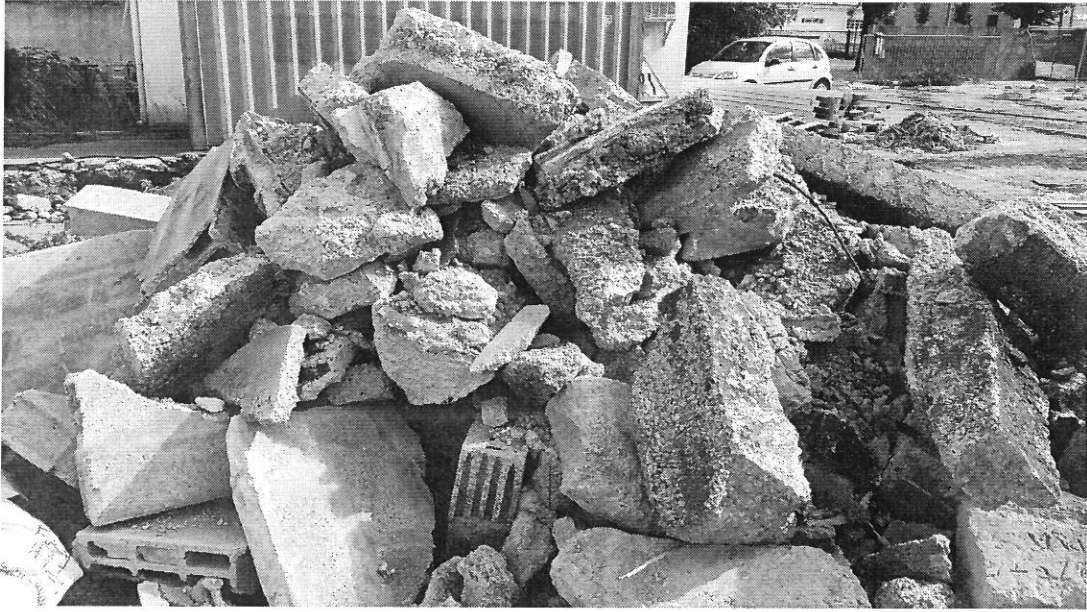
Figure 5 : Tri des bétons sains pour valorisation en remblaiement

Un tri des bétons a été réalisé notamment au droit des cuves à bitume et de la fosse d'huile caloporteuse afin d'écartier les bétons impactés. Ces derniers ont été stockés sous un polyane étanche. Un CAP (Certificat d'Acceptation Préalable) a été obtenu auprès du centre ISDND VEOLIA à Lapouyade (33) pour ces bétons impactés, **Annexe 4.**

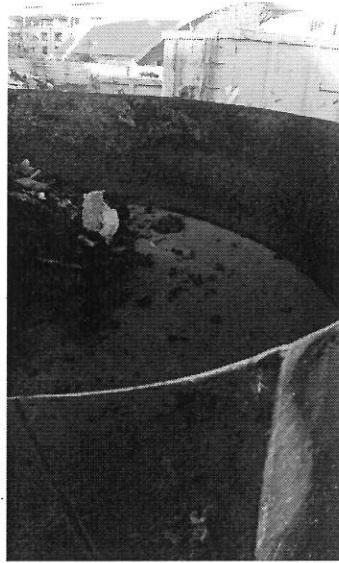
Figure 6: Découpe de la cuve à bitume après dégazage

A l'issue des opérations de dégazage, un certificat de dégazage a été fourni par la société ORTEC (cf. **Annexe 6**) et un contrôle d'atmosphère a été effectué en vérification afin de permettre la découpe et l'extraction des cuves. Les cuves ont été découpées sur place à l'aide d'une pelle mécanique équipée d'une pince. Les morceaux ainsi découpés étaient ensuite pliés à l'aide de la pince et chargés dans un camion pour évacuation en filière de valorisation ferraille (Cf. § V.4.3).

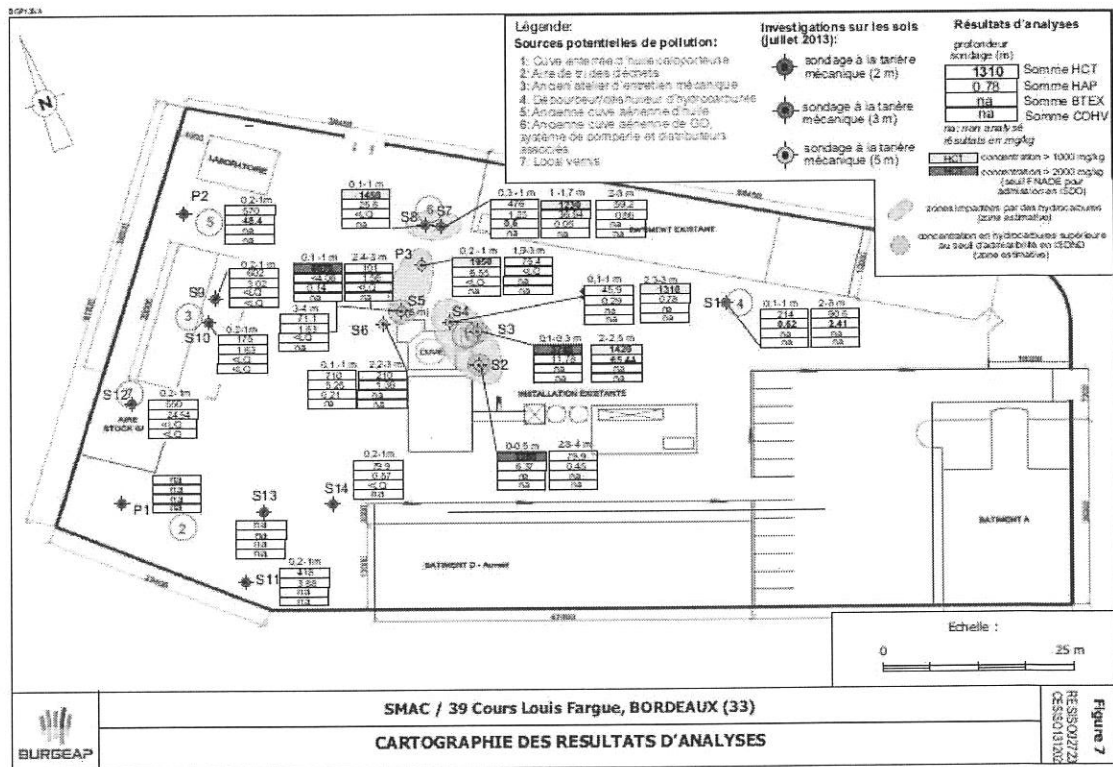
D'après les plans issus du diagnostic environnemental du milieu souterrain issu du rapport RESIS02723-01 de BURGEAP, trois zones étaient identifiées : Zone S6-S7, S2-S3-S4, et S5-P3 localisé en rouge sur le plan. Des anomalies en HCT C10 C40 au droit des sondages P2, S9 et S12, avec des concentrations en hydrocarbures légèrement supérieures au seuil de dépollution fixé à 500mg/Kg en HCT C10 C40 étaient également observées.

Figure 8 : Plan issu du diagnostic de pollution de BURGEAP du 07/08/2013

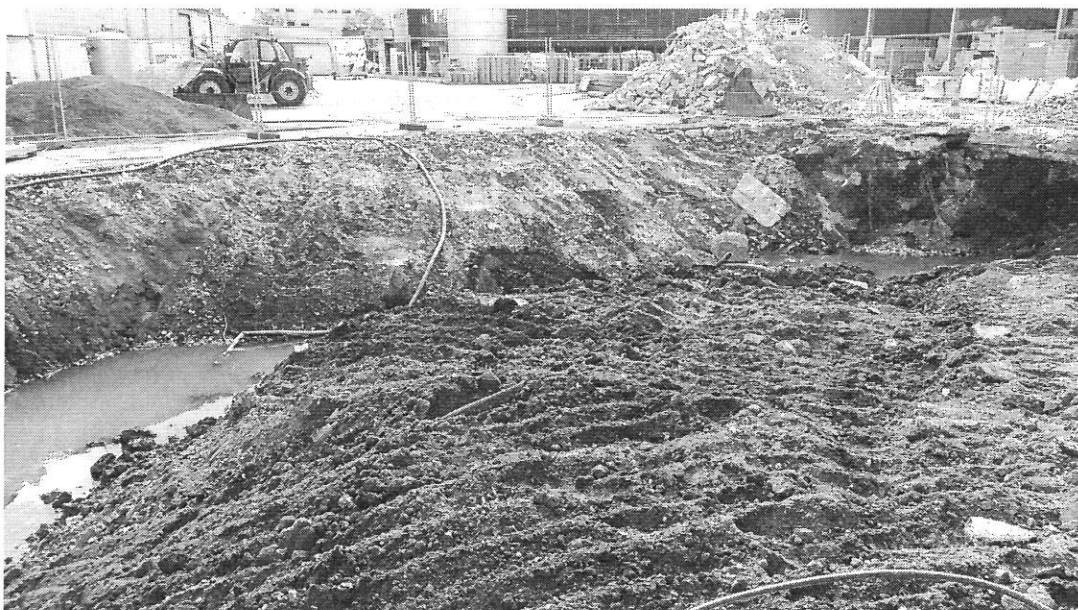
Figure 9 : Zone de terrassement des terres polluées

Les terres impactées ont été chargées directement dans des camions benne TP dans un premier temps pour des évacuations vers la filière ISDND VEOLIA de Lapouyade.

Dans un second temps, les excavations complémentaires ont été stockées sur site puis reprises pour être évacuées vers la filière ISDND Véolia de Lapouyade.

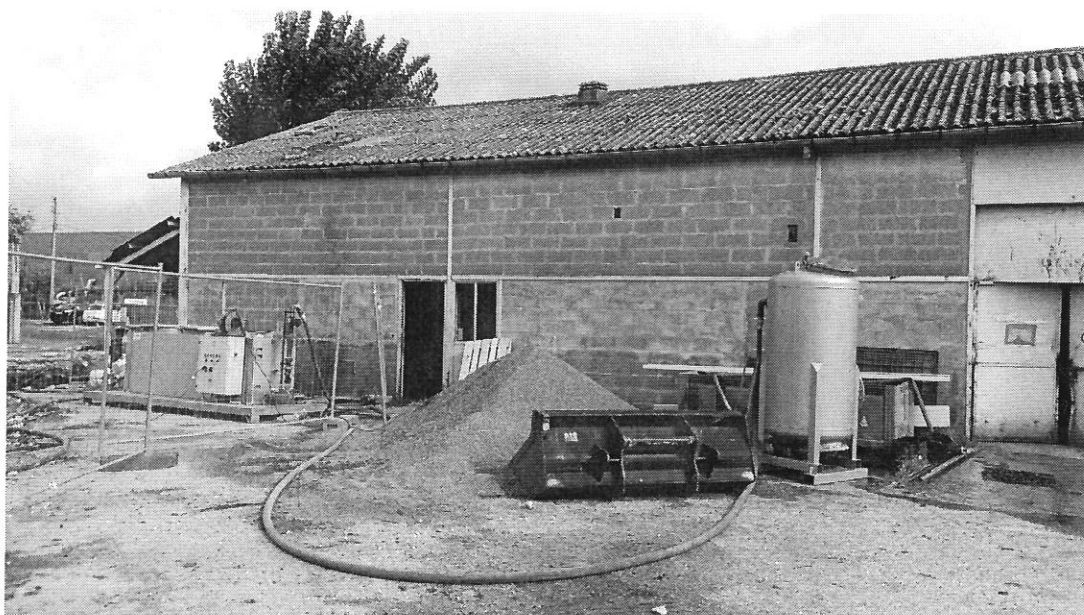
Un pompage d'eau dans les fouilles par hydrocurage a été nécessaire afin de pouvoir procéder au remblaiement. Des traces d'hydrocarbures (irisations de surface) étaient visibles.

Figure 10 : Système de pompage et traitement de l'eau

Une unité de traitement d'eau a donc été mise en place.

Cette unité était composée d'un débourbeur/décanteur et d'un filtre à charbon actif.

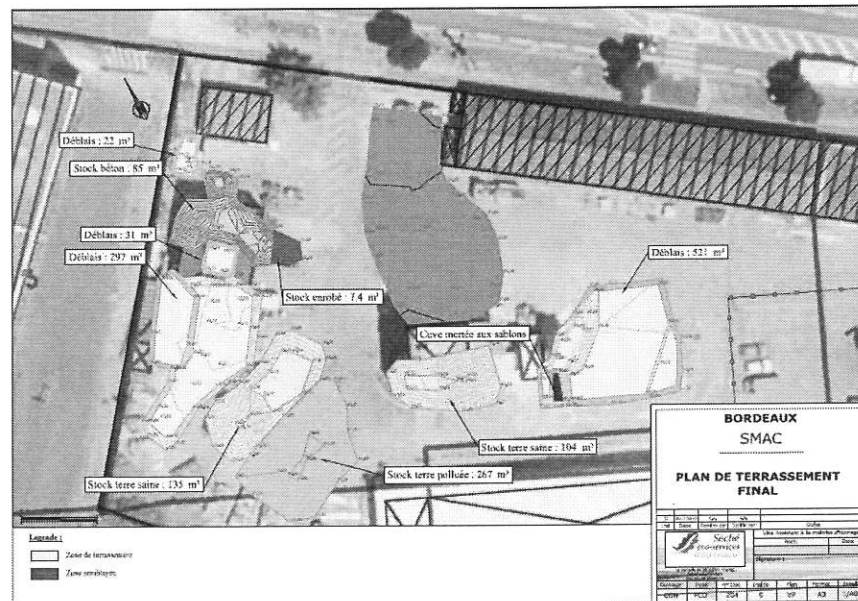
Figure 12 : Plan de terrassement complémentaire

Lors des terrassements complémentaires, une cuve enterrée inertée au sable a été découverte (Cf figure 12).

La cuve a été découpée à la pelle mécanique et la ferraille a été stockée dans la benne à ferraille du site.

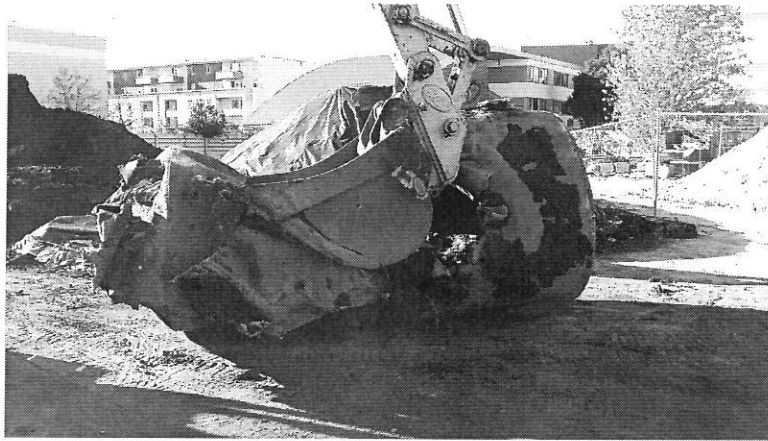
Figure 13 : Cuve découverte extraite

Les sables de la cuve ont été évacués avec les terres souillées de la même fouille en centre de stockage ISDND de Véolia à Lapouyade.

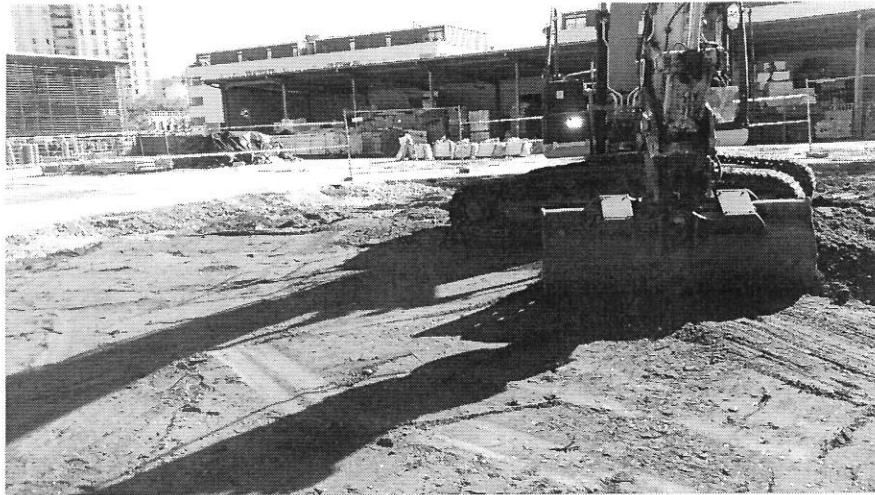
Figure 17 : Remblaiement des fouilles

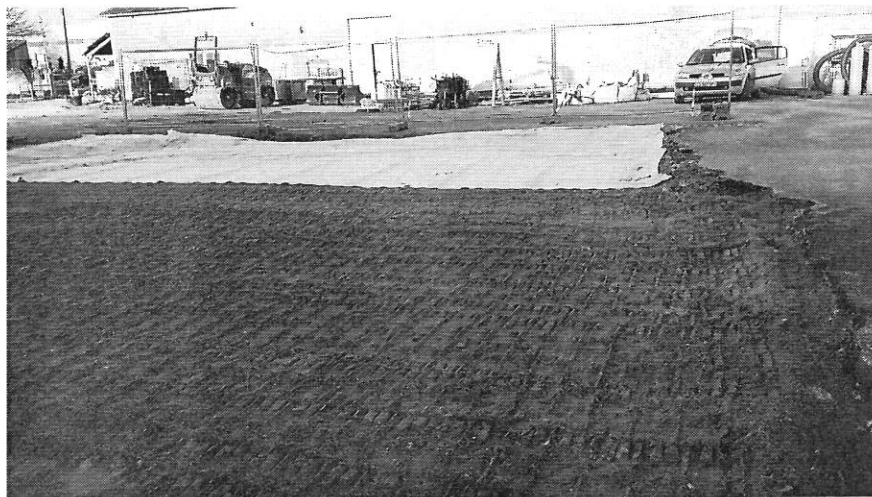
Figure 18 : Mise en œuvre du géotextile

Un géotextile (155 g/m²) a été placé à l'interface entre le sable de remblai et la couche de forme.

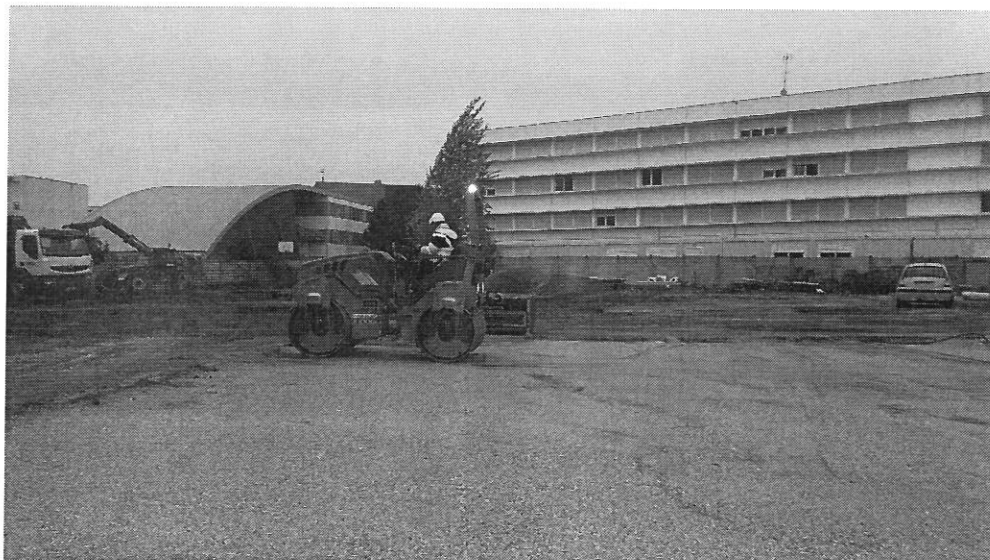
Figure 19: Compactage des fouilles

Les terrains ont ensuite fait l'objet d'un compactage à l'aide d'un compacteur 4,5 tonnes.
